Schlussbericht der Schweizerischen Unfalluntersuchungsstelle SUST

über die Kollision eines Güterzuges
mit einem Lokzug

vom Mittwoch, 27. Februar 2013

in Basel Bad. Bf.

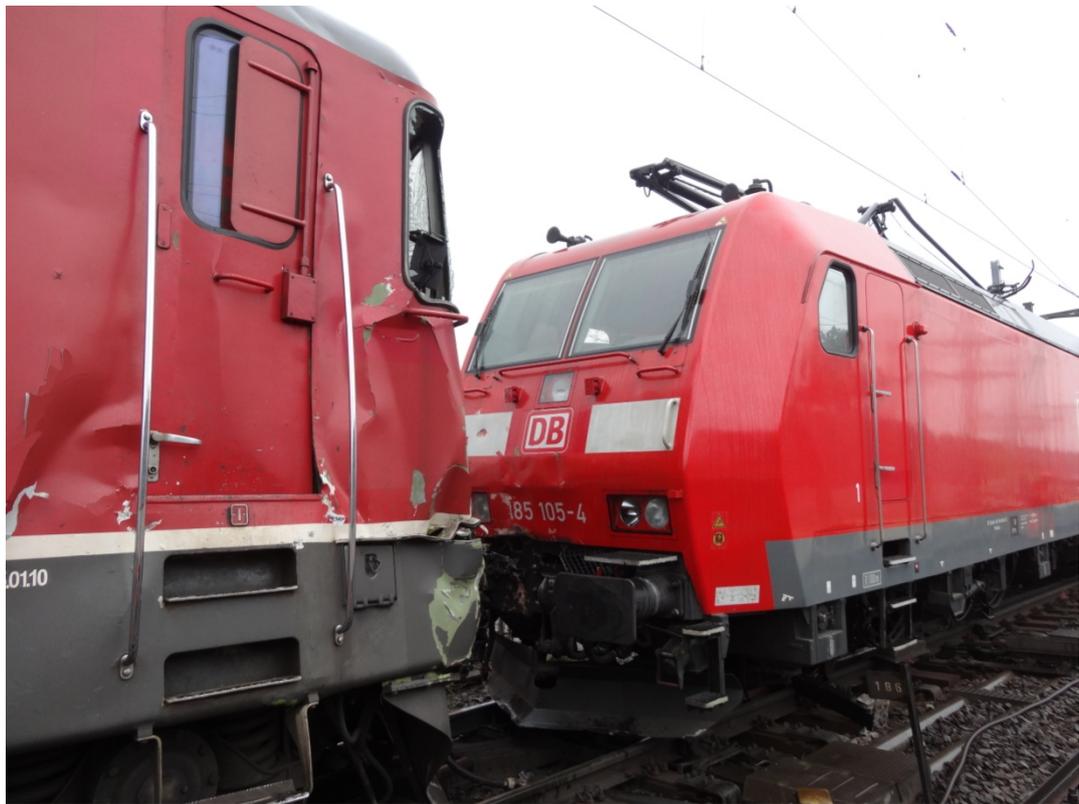
Der Lokführer von Güterzug 44621 sagte gegenüber der SUST aus, dass das Einfahrtsignal Basel Bad. Bf. „Fahrt“ (*Sig. Hp 1*) und später das Ausfahrtsignal N141 „Fahrt 60“ (*Sig. Hp 2 mit Hg 60 km/h*) signalisiert haben. Er habe auf dem Nachbargleis rechts vor sich die rote SBB-Lok gesehen. Als er bemerkt habe, dass die SBB-Lok mit unverminderter Geschwindigkeit über das „Halt“ (*Sig Hp 00*) signalisierende Ausfahrtsignal N12 gefahren sei, habe er eine Bremsung eingeleitet. Unmittelbar danach sei beim Passieren des Signals N141 die Halteauswertung ausgelöst worden und wenig später sei er von schräg hinten auf die fast stehende SBB-Lok geprallt. Sein Zug habe die Lok weiter bis zum Anfang der Rheinbrücke geschoben. Dabei sei das führende Drehgestell der DB-Lok mit beiden Achsen der DB-Lok nach links entgleist.

Foto 1: Endlage der Fahrzeuge bei der Weiche 186 (Quelle SUST).

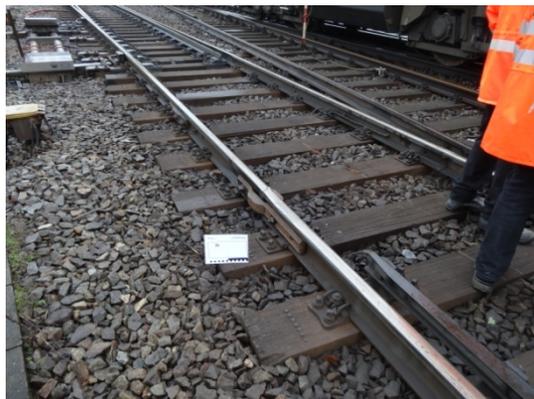
Durch die Kollision kam es zwischen den Weichen 185 und 186 zu einem Schienenbruch. Grössere Schäden entstanden an der Weiche 186 sowie an den Fahrleitungsanlagen im Bereich der Kollisionsstelle bei der Weiche 185.

Foto 2: Schienenbruch, prov. gelascht (für Bergung der Schienenfahrzeuge, Quelle SUST)

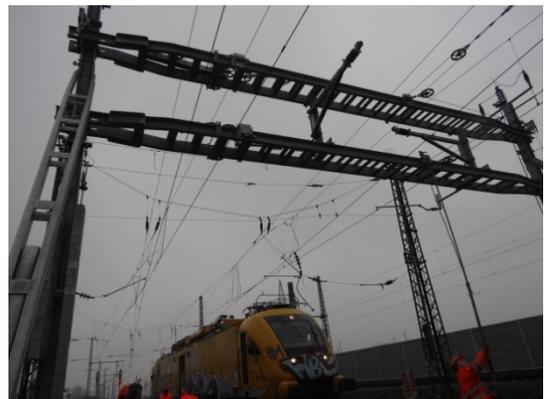
Foto 3: Schäden an der Fahrleitungsanlage (Quelle SUST).

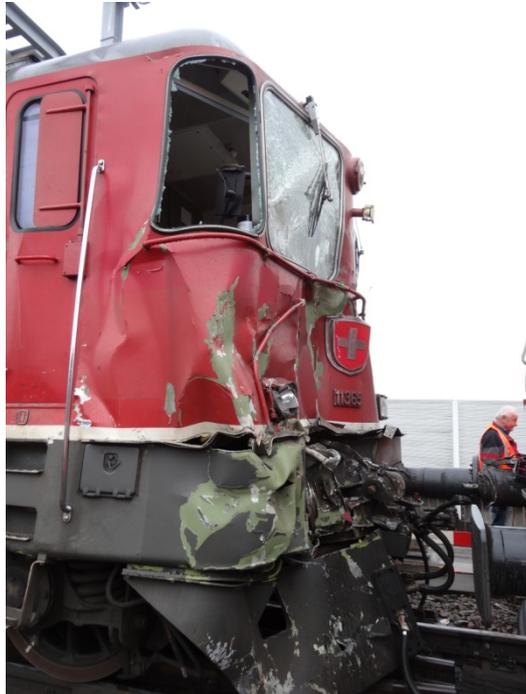
Das Triebfahrzeug der SBB (Re 430) wurde hinten links massiv beschädigt (Foto 4). Ein Stromabnehmer wurde abgerissen und lag rechts auf dem Boden. Das Triebfahrzeug von DB Schenker erlitt Schäden an der Frontseite rechts sowie am entgleisten Drehgestell (Foto 5). Zudem wurde ein Stromabnehmer beschädigt.

Foto 4: Schäden an der SBB-Lok (Quelle SUST).

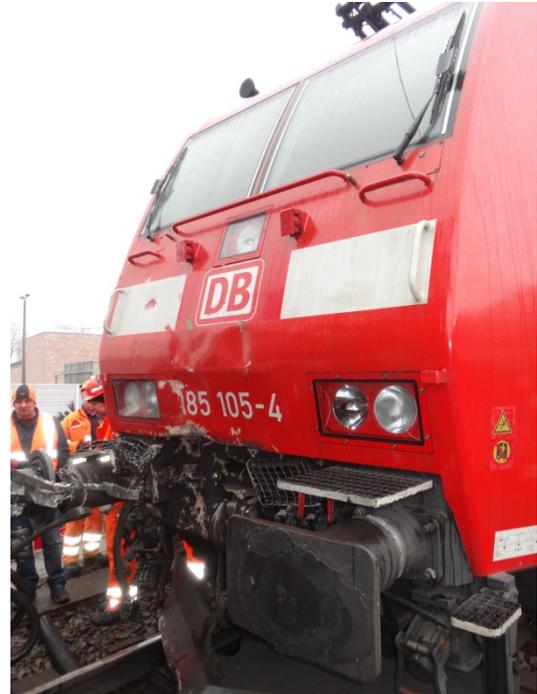
Foto 5: Schäden an der DB-Lok (Quelle SUST)

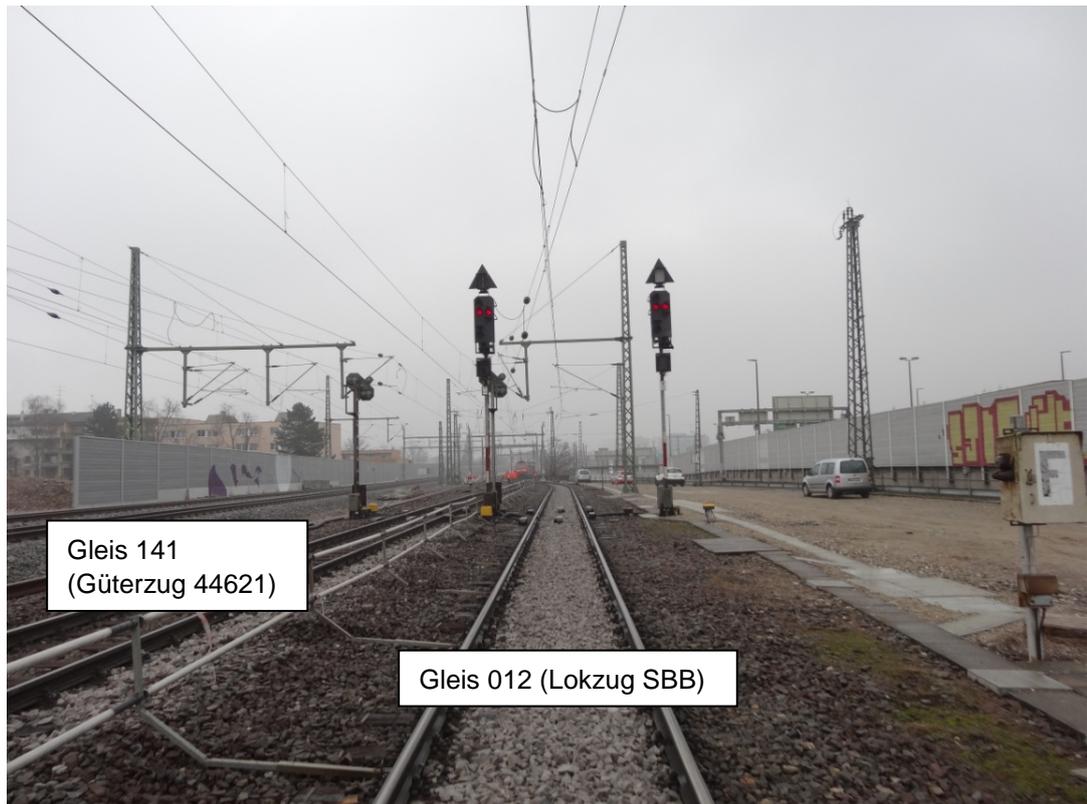
Der Lokführer von Zug 99311 hatte gegenüber der SUST ausgesagt, dass er das „Fahrt 60“ (*Sig. Hp 2 mit Hg 60 km/h*) signalisierende Signal N141 für Güterzug 44621 mit dem „Halt“ (*Sig. Hp 00*) signalisierenden Signal N12 verwechselt habe, da bei den SBB die Signale in der Regel links vom jeweiligen Gleis stehen würden. Auf dem Netz der DB allerdings stehen die Signale rechts vom jeweiligen Gleis.

- Lokzug 99311 sollte von Basel Kleinhüningen Hafen via Basel Bad. Bf. nach Basel Bad. Bf. verkehren. Auf den SBB-Strecken befinden sich die Hauptsignale in der Regel links vom jeweiligen Gleis. Auf dem Netz der DB (Basel Bad. Bf. und Basel Bad. Rbf.) ist der Signalstandort rechts der entsprechenden Gleise.
- Bei der Durchfahrt des Lokzuges 99311 durch Basel Bad. Bf. Gleis 12 wechselte das Hauptsignal N141 mit Standort links von Gleis 012 (gültig für Güterzug 44621) von der Stellung „Halt“ (*Sig Hp 00*) auf „Fahrt“ (*Sig Hp 2 Hg 60 km/h*). Da der Lokführer des Lokzuges 99311 das Signal N141 irrtümlicherweise als „sein“ Signal interpretierte, hat er keine Geschwindigkeitsreduktion bzw. keinen Halt eingeleitet.

Foto 6: Sicht des Lokführers des SBB-Lokzuges auf das für ihn geltende Signal N12 (rechts). Links das Signal N141, gültig für Güterzug 44621. Sichtbare Signalfelder: Jeweils „Halt“ (Sig Hp 00). Quelle SUST.

- der Lokführer des Lokzuges das falsche Signal (Signal N141 links vom Gleis) anstelle des Signals N12 (rechts vom Gleis) beachtet hat;
- das bei den Signalen n12 (Vorsignal) und N12 (Hauptsignal) vorhandene Zugsicherungssystem „Signum“ die Bremskurve der Züge nicht überwachen kann und dadurch der Lokzug 99311 nicht rechtzeitig zum Stillstand kam.
- der Durchrutschweg von 67 m vom Signal N12 bis zum Sicherheitszeichen (*Grenzzeichen, Signal Ra 12*) der Weiche 185 für Triebfahrzeuge, welche mit dem schweizerischen Zugsicherungssystem „Signum“ ausgerüstet sind, nicht genügt, um eine mit 40 km/h fahrende Lok vor dem Gefahrenpunkt zum Stillstand zu bringen.

SBB Infrastruktur plant, zusammen mit DB Netz die bestehenden Zugsicherungsmagnete mit dem Zugsicherungssystem ETCS Level 1 LS (mit Bremskurvenüberwachung) zu ersetzen. Vorgesehen ist voraussichtlich ab 2014 die Migration von Signum zu EuroSignum (mit Euro ZUB), ab voraussichtlich Ende 2015 ETCS L1 LS.

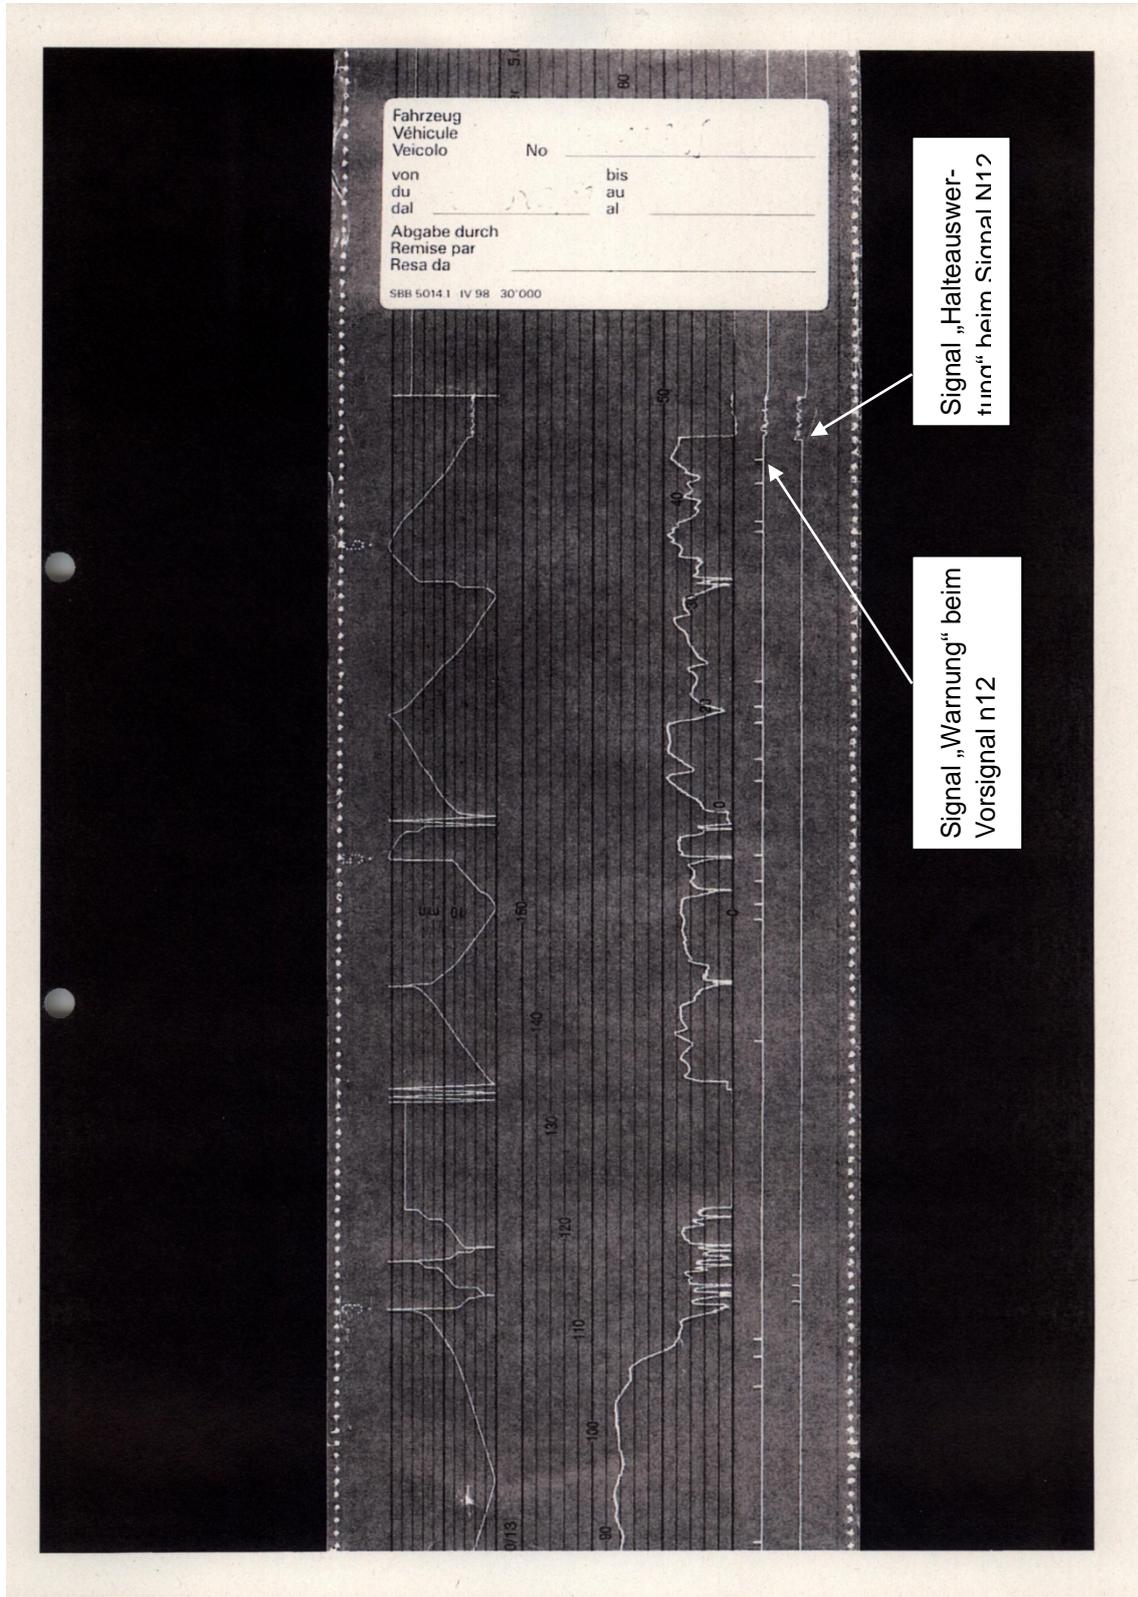
Farb-Registrierscheibe Lok Re 430 11365

Die Auswertung der Fahrdaten ergibt, dass der Zug unmittelbar vor dem Ereignis mit einer Geschwindigkeit von 40 km/h gefahren ist und somit die für diesen Streckenabschnitt vorgeschriebene Höchstgeschwindigkeit von 40 km/h nicht überschritten hat (Anlage 2).

Die Schnellbremsung wurde durch die Halteauswertung bei der Vorbeifahrt am Halt zeigenden Signal N12 ausgelöst. Die Lok kam auf der Weiche 185 zum Stillstand.

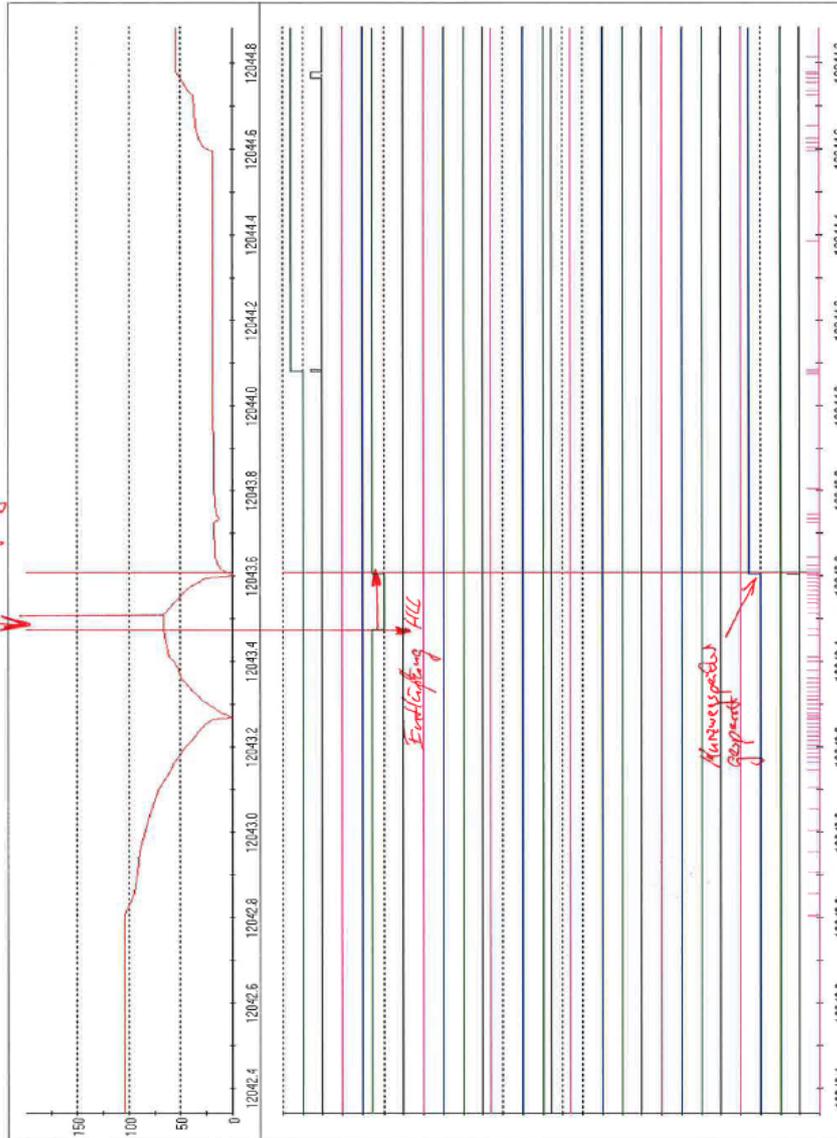
Fahrdaten Güterzug 44621

Die Auswertung der Fahrdaten ergibt, dass der Zug unmittelbar vor dem Ereignis mit einer Geschwindigkeit von 47 km/h gefahren ist und somit die für diesen Streckenabschnitt vorgeschriebene Höchstgeschwindigkeit von 60 km/h ab dem Signal N103 und weiter ab Signal N141 nicht überschritten hat (Anlage 3).

Der Lokführer hat beim Erkennen der Gefahrensituation 26 m vor dem Hauptsignal N141 eine Bremsung eingeleitet. Bei der Vorbeifahrt am mittlerweilen Halt zeigenden Hauptsignal N141 wurde bei einer v_{max} von 46 km/h zusätzlich eine Schnellbremsung ausgelöst. Im Profil der Weiche 185 kam es zur seitlichen Auffahrkollision mit der SBB-Lok.
