Schlussbericht der Schweizerischen Unfalluntersuchungsstelle SUST

über die Kollision einer geschobenen
Rangierfahrt mit einer abgestell-
ten Reisezugkomposition

vom Freitag, 26. April 2013

in Spiez (BE)

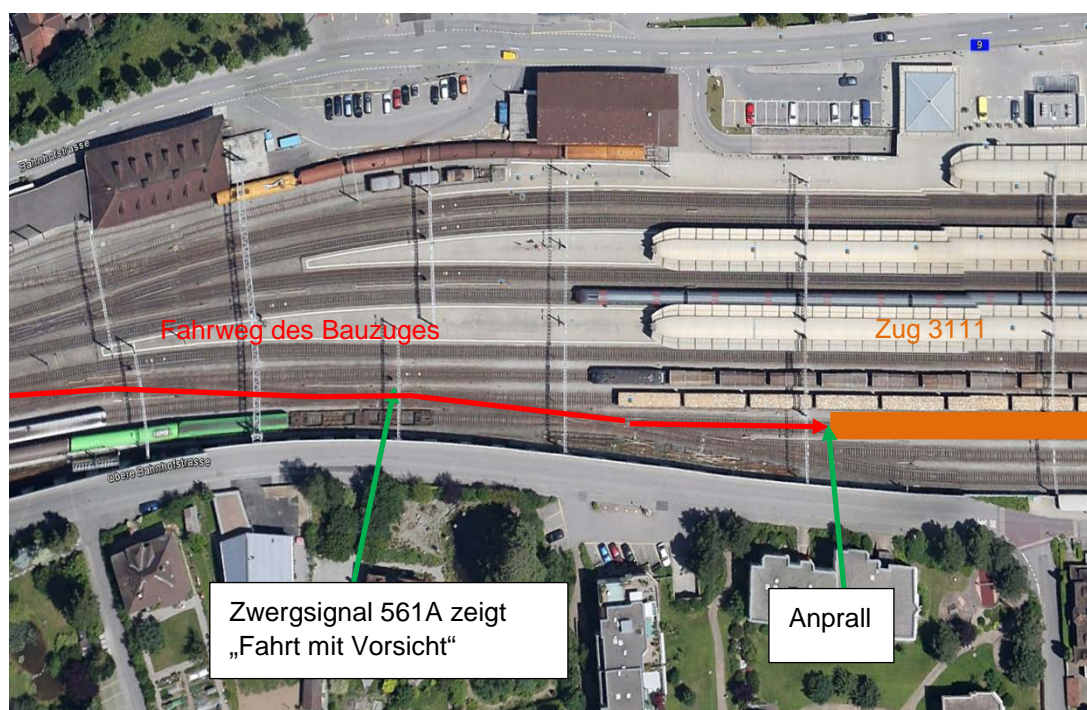
Abbildung 1: Situation im Bahnhof Spiez (Quelle: Google Maps).

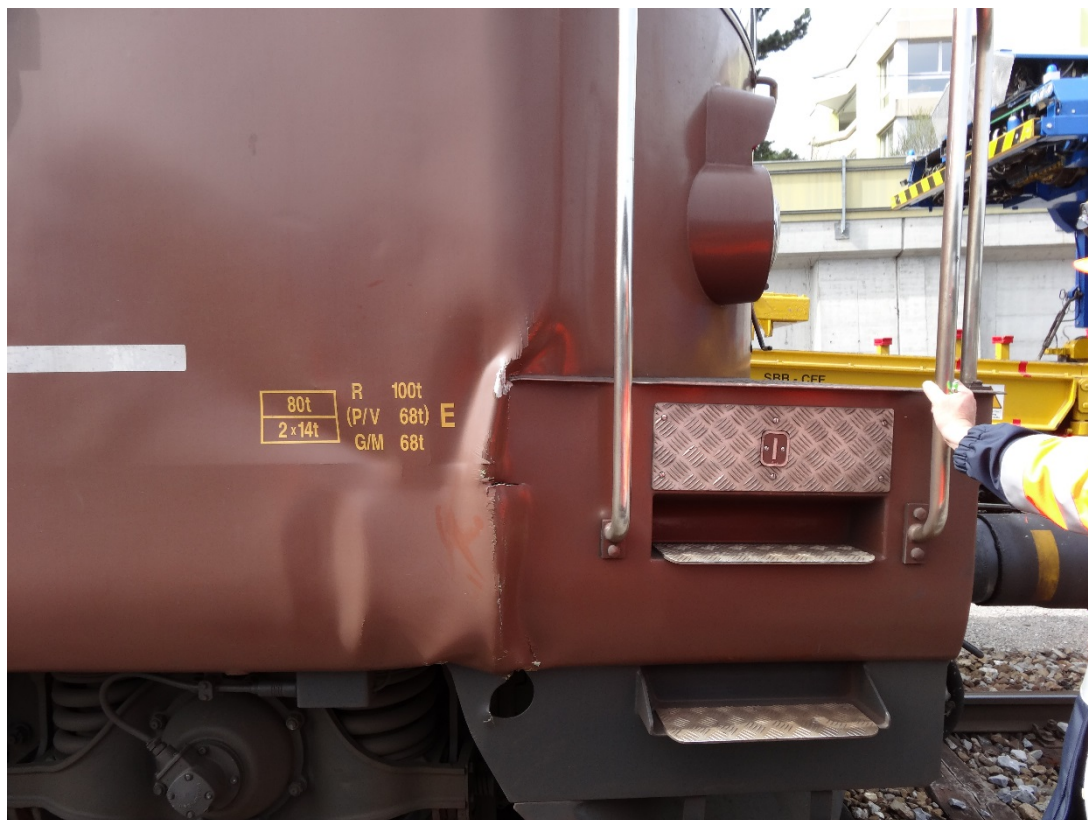
Der Kasten der Lok Re 425 191 wurde gestaucht. An der abgestellten Reisekomposition entstand ein Schaden von etwa Fr. 250 000.-.

Foto 2: Gestauchter Kasten der Lok Re 425 191 (Quelle: SUST).

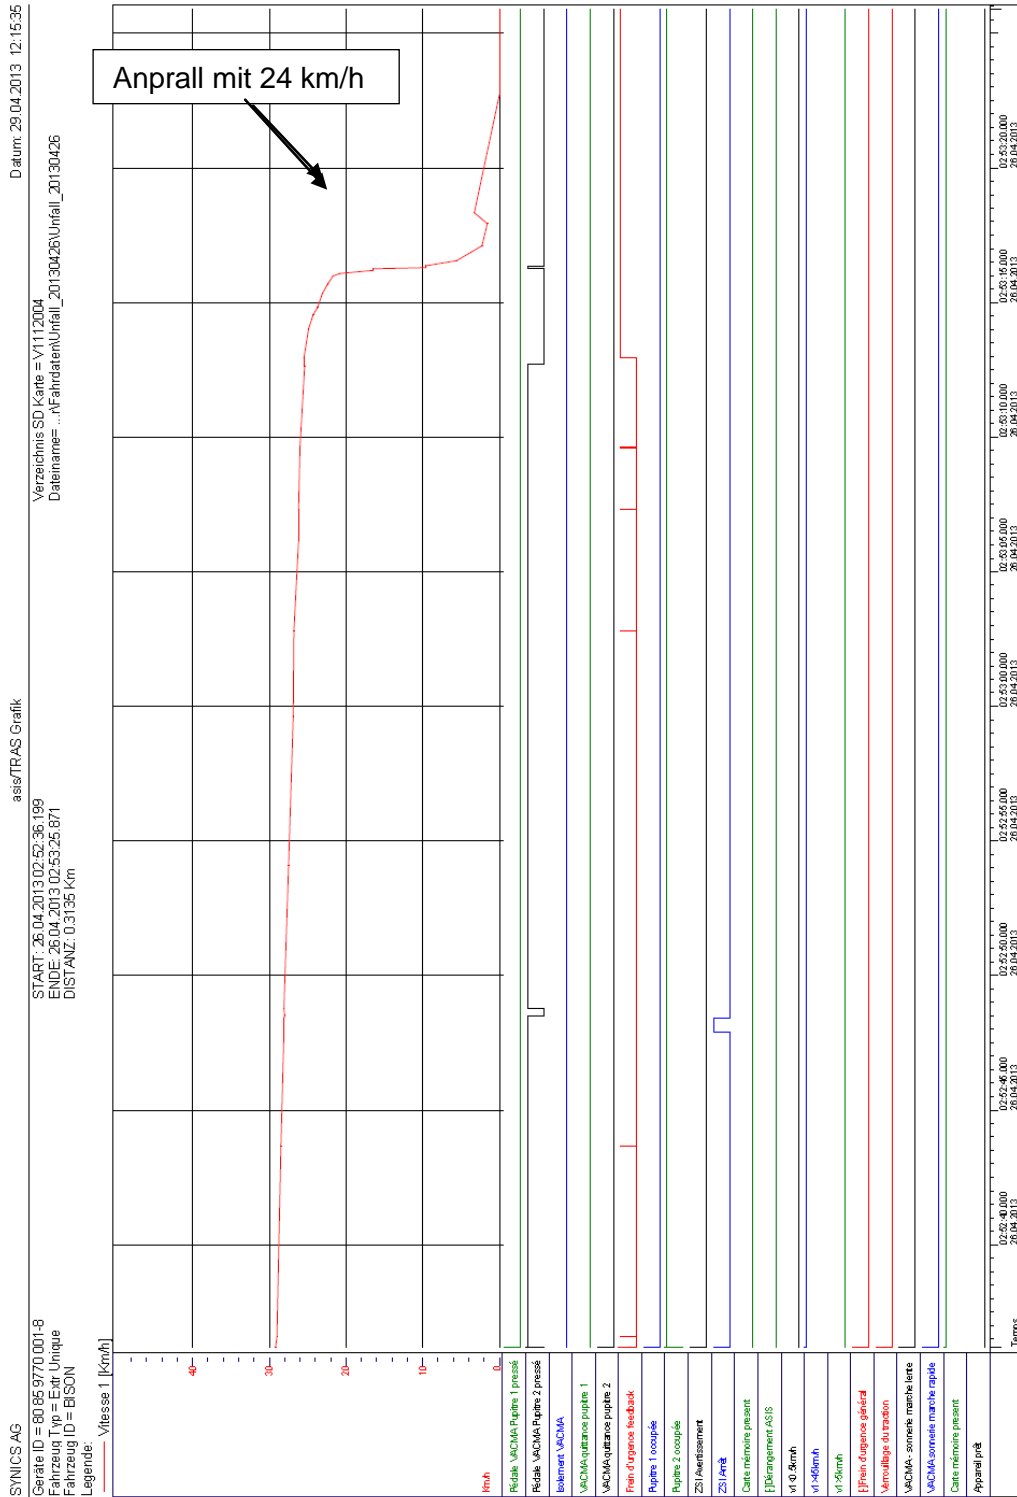
Anlage 2

Die Auswertung der Fahrdaten hat ergeben, dass der Zug unmittelbar vor dem Ereignis mit einer Geschwindigkeit von 26 km/h fuhr und somit die für geschobene, begleitete Rangierbewegungen vorgeschriebene Höchstgeschwindigkeit von 30 km/h nicht überschritt.

Der Lokführer leitete die Schnellbremsung bei einer Geschwindigkeit von 26 km/h ein.

Der Bauzug prallte mit ungefähr 24 km/h in die Reisezugkomposition.

Fahrdaten Lok „Bison“
