Rapport final du Service d'enquête suisse sur les accidents SESA

sur la collision des trains 12976
et 4049

du 29 juillet 2013

à Granges-Marnand (VD)

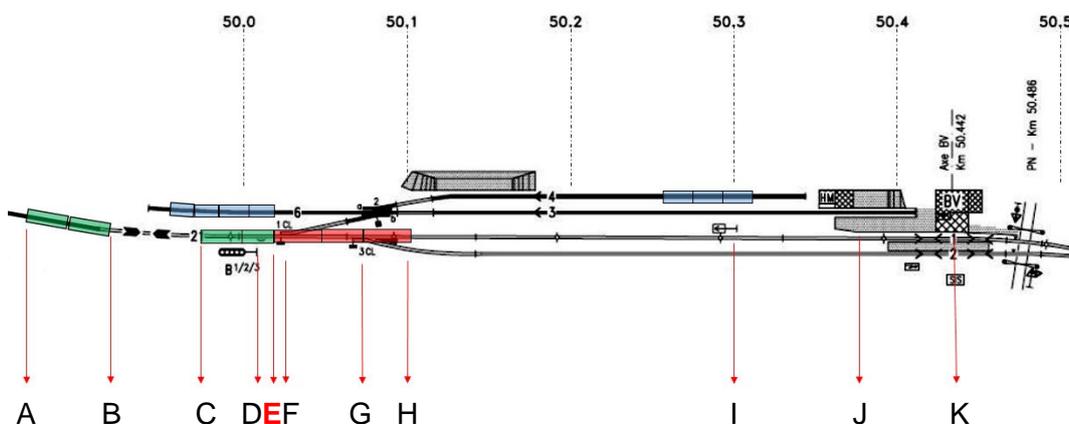
Illustration 3: plan synoptique après la collision (source: plan de gare CFF, adjonctions: SESA).

A: queue du train 4049, RBD De NPZ 562 002-6	Km: 49.886
B: train 4049, tête AB NPZ 50 85 39-35 113-2	Km: 49.935
C: train 4049, arrière B NPZ 50 85 20-35 605-8	Km: 49.992
D: signal de sortie de groupe B	Km: 50.016
E: point de collision, tête des trains 4049 et 12976	Km: 50.032
F: aiguille 1	Km: 50.035
G: aiguille 3	Km: 50.075
H: queue du train 12976, Abt NPZ DO 50 85 39-43 826-9	Km: 50.105
I: signal annonciateur de voie libre	Km: 50.310
J: tête du train 12976 lors de l'arrêt à Granges-Marnand	Km: 50.364
K: axe du bâtiment voyageurs	Km: 50.442

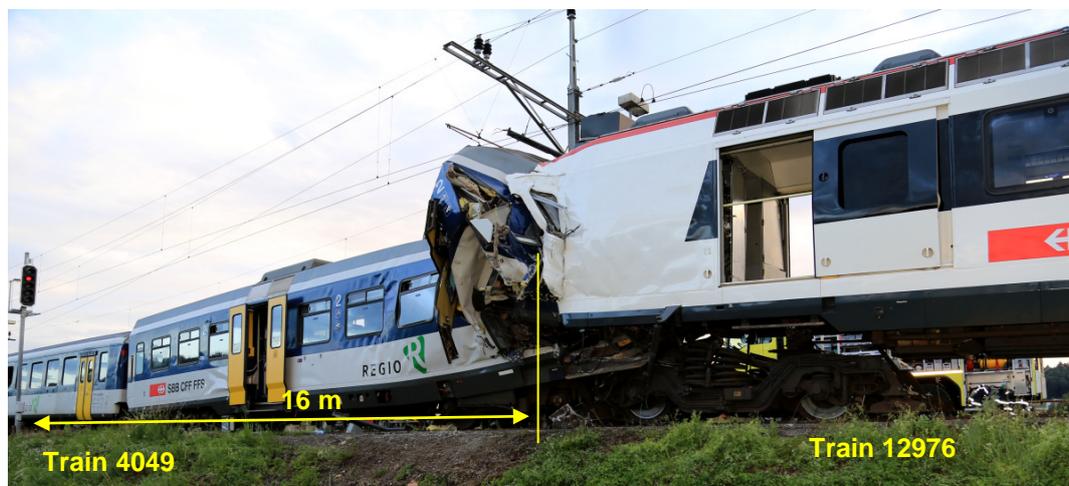
Illustration 4: photo de la collision au point km 50.032 (source: photo: Police vaudoise, adjonctions: SESA).

Après la collision, la tête des deux convois se trouvait au Km 50.032 (**E**); ce point kilométrique se situe à 410 m de l'axe du bâtiment voyageurs (BV) et à 16 m avant le signal principal de sortie de groupe B côté Moudon.

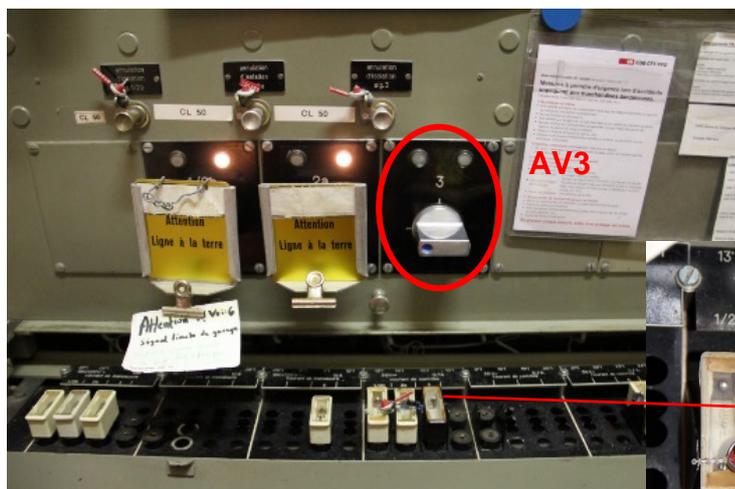
Illustration 5: photo du poste d'enclenchement (source: SESA).

- La touche de reprise du signal de sortie C direction Payerne était déplombée (action nécessaire pour libérer les barrières du PN de la gare).
- Les deux lampes témoins d'indication de la position de l'aiguille 3 étaient éteintes (illustration 5).
- Le fusible de l'aiguille 3 avait fondu (illustration 6).

AV3: Interrupteur rotatif de commande de l'aiguille 3 avec les deux lampes témoins éteintes.

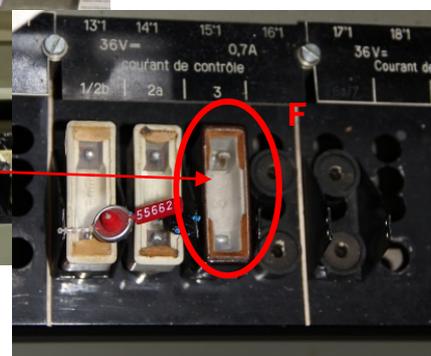
Illustration 6: fusible de l'aiguille 3 (source: SESA).

F: Fusible de l'aiguille 3, fondu.

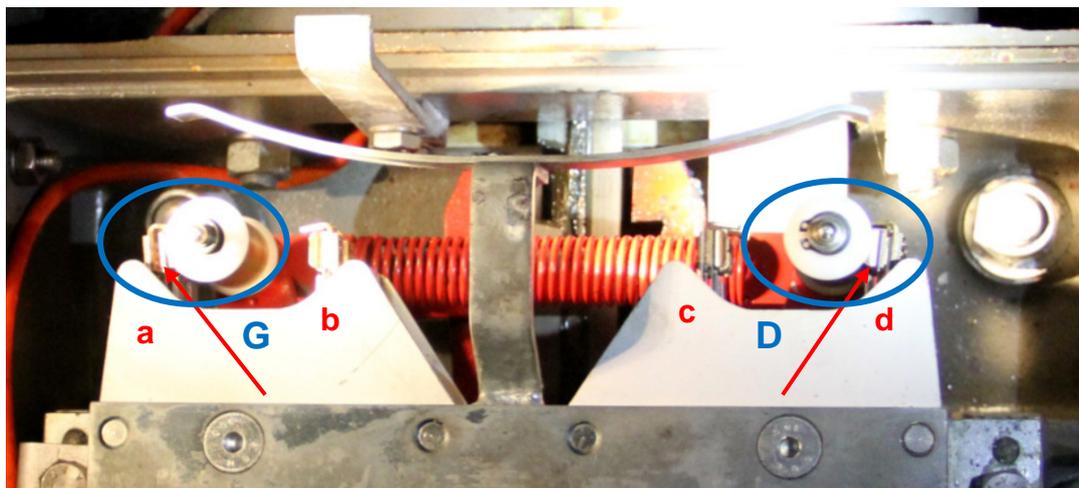
Le contrôle du bloc moteur de l'aiguille 3 a permis de constater que l'aiguille en question n'était pas en position verrouillée.

Illustration 7: photo du bloc moteur de l'aiguille 3; position des contacts **a** et **d** incorrecte (source: SESA).

Les constatations décrites ci-dessus et au chiffre 1.2.5 démontrent que l'aiguille 3 a été talonnée (chiffre 2.1.2).

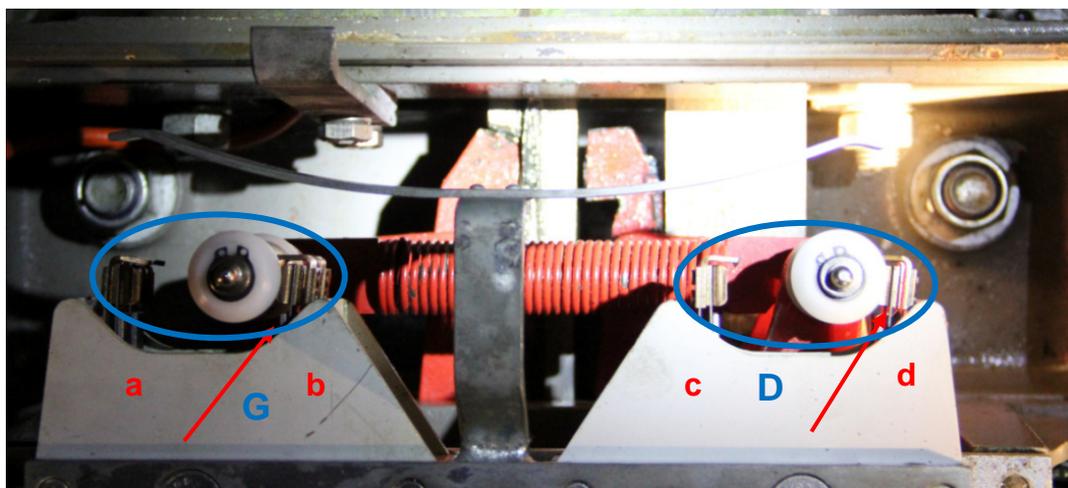
Illustration 8: photo du bloc moteur de l'aiguille 3; position des contacts **b** et **d** correcte (source: SESA).

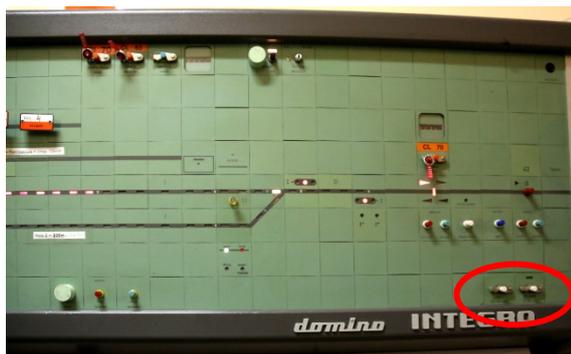
Illustration 10: photo de l'appareil d'enclenchement (source: SESA).

Lors de la mise en service du tableau à schéma de voie, en 1975, deux touches protégées contre une manipulation intempestive permettaient le déclenchement d'urgence des LC.

Instruire le personnel sur le déclenchement d'urgence des lignes de contact aussi longtemps que la télécommande des gares n'est pas complètement centralisée, (occupation occasionnelle par un Chef-circulation) et que la possibilité de déclenchement d'urgence des lignes de contact reste fonctionnelle.

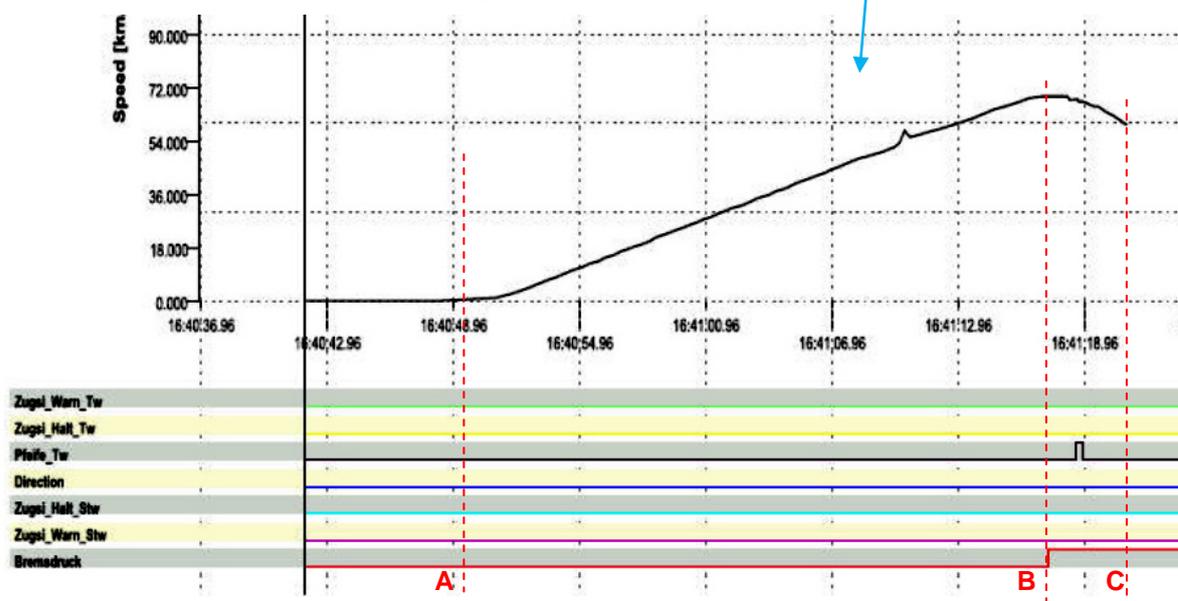
Zoom sur le parcours de l'arrêt à Granges-Marnand à la collision

- A:** Départ de Granges-Marnand.
- B:** Déclenchement du frein d'urgence à 69 km/h.
- C:** Collision à la vitesse de 60 km/h.
- A-B:** Temps départ – déclenchement frein d'urgence de 28 secondes.
- A-C:** Distance départ – collision de 332 m (valeur extraite du tableau Excel fourni avec le graphique).

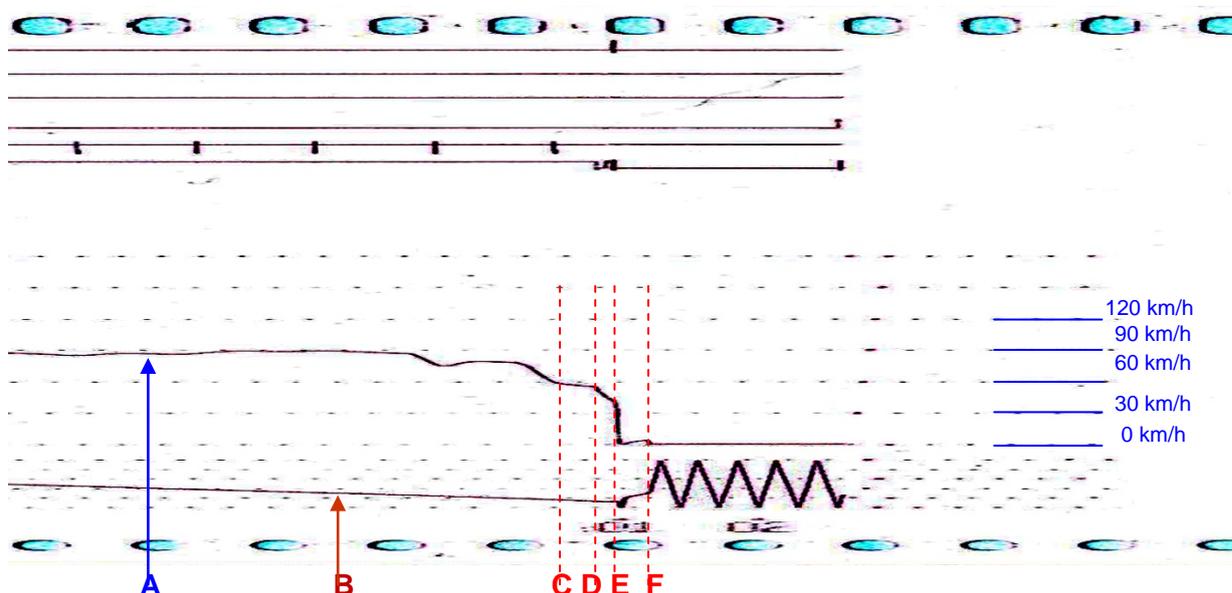
- A:** Diagramme vitesse.
B: Diagramme temps; au point **E**, l'heure du graphique est 00h59 alors que l'heure locale était 18h44 (chiffre 1.19.2 du rapport).
C: Réduction de vitesse à 60 km/h pour l'entrée à Granges-Marnand.
D: Déclenchement du frein d'urgence à 58 km/h.
E: Collision à 45 km/h.
F: Immobilisation de l'automotrice en queue de convoi après être repartie en arrière suite au choc. Mesurée sur le terrain, cette distance était de 57 m.
