# Rapport final

sur la mise en danger survenue lors  
du croisement des trains 12913  
et 4022

du 16 septembre 2013

à Granges-Marnand, VD

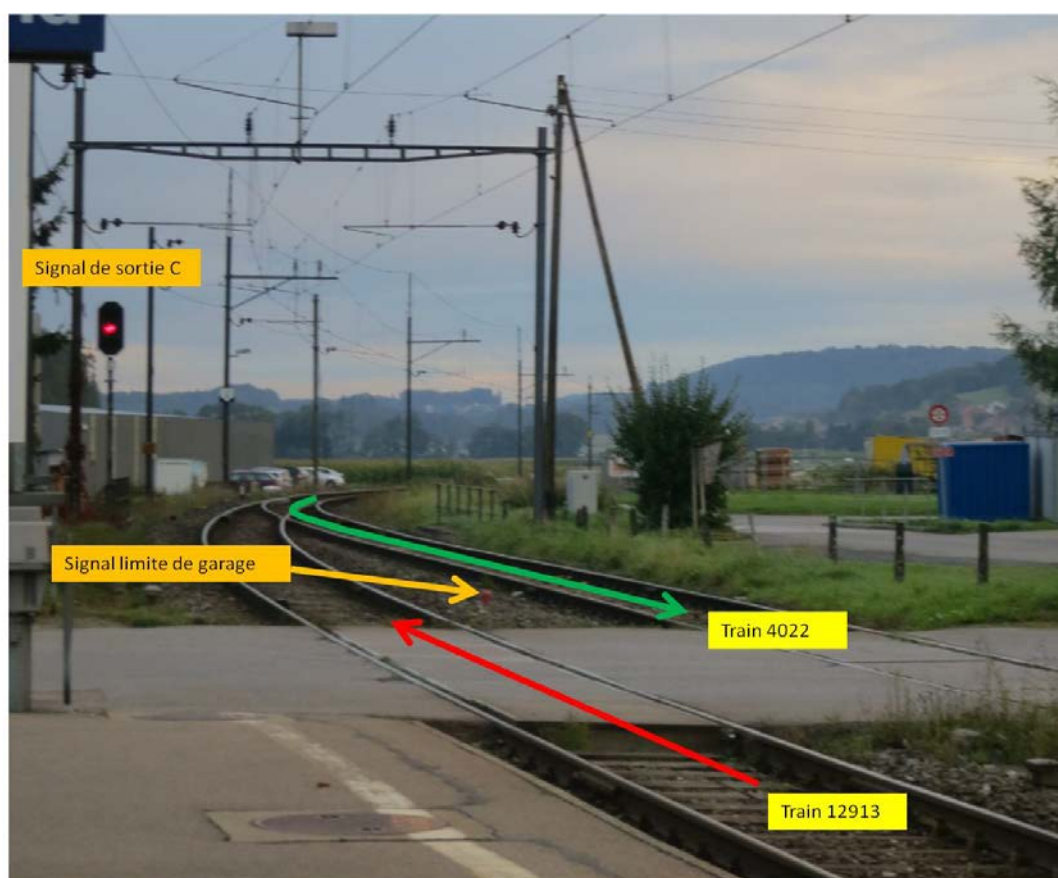
**Illustration 2:** Gare de Granges-Marnand, vue des installations du côté Payerne (source: SESA)

Du côté Payerne, le signal de sortie de groupe C est implanté sur le côté gauche de la voie, environ 40 mètres après le passage à niveau.

Lorsqu'un train est arrêté à quai sur la voie 1, le signal de sortie de groupe C est bien visible.

L'aimant de voie "Signum" couvrant le signal de sortie C est installé après ledit signal, à la hauteur de l'aiguille de sortie n°8.

La distance séparant la fin du quai 1 du signal limite de garage est de 16 mètres.

- Le signal de sortie de groupe C est implanté après le signal limite de garage de la voie 1.
- L'aimant de voie "Signum" protégeant le signal de sortie de groupe C est installé après ce dernier au niveau de l'aiguille de sortie N° 8.

Equiper la gare de Granges-Marnand du système de contrôle de la marche des trains Euro-ZUB conformément aux directives de la réglementation CFF I 20027 version 3.0 du 01.02.2012.

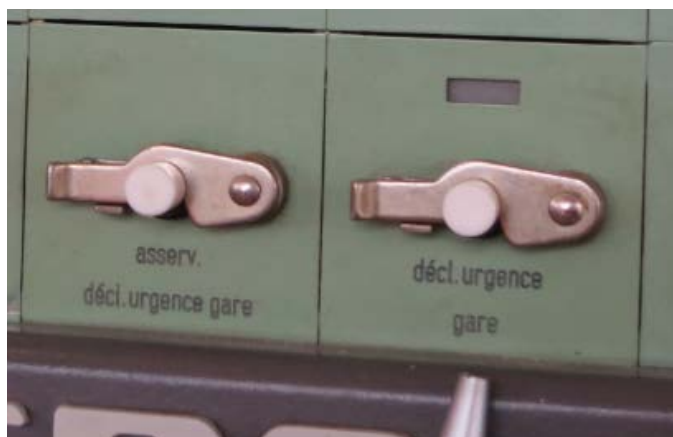
**Illustration 3:** Touches de déclenchement d'urgence des lignes de contact (source: SESA)

Sur le tableau de commande Domino de la gare de Granges-Marnand, en bas à droite (illustration 3), deux touches protégées contre une manipulation intempestive (cliquet métallique) permettent le déclenchement d'urgence des lignes de contact (LC). Ces touches sont fonctionnelles.

Le déclenchement de l'interrupteur n° 3 de la gare de Granges-Marnand a été enregistré, par le CDA, le 16 septembre 2013 à 07:14:57.

Dans le manuel d'exploitation de la gare de Granges-Marnand, daté du 15 janvier 2008, les touches de déclenchement d'urgence des lignes de contact n'y sont même plus mentionnées.

- Le Chef de circulation savait, suite aux essais effectués après l'accident du 29 juillet 2013, que les touches de déclenchement d'urgence de lignes de contact de la gare de Granges-Marnand étaient encore fonctionnelles.

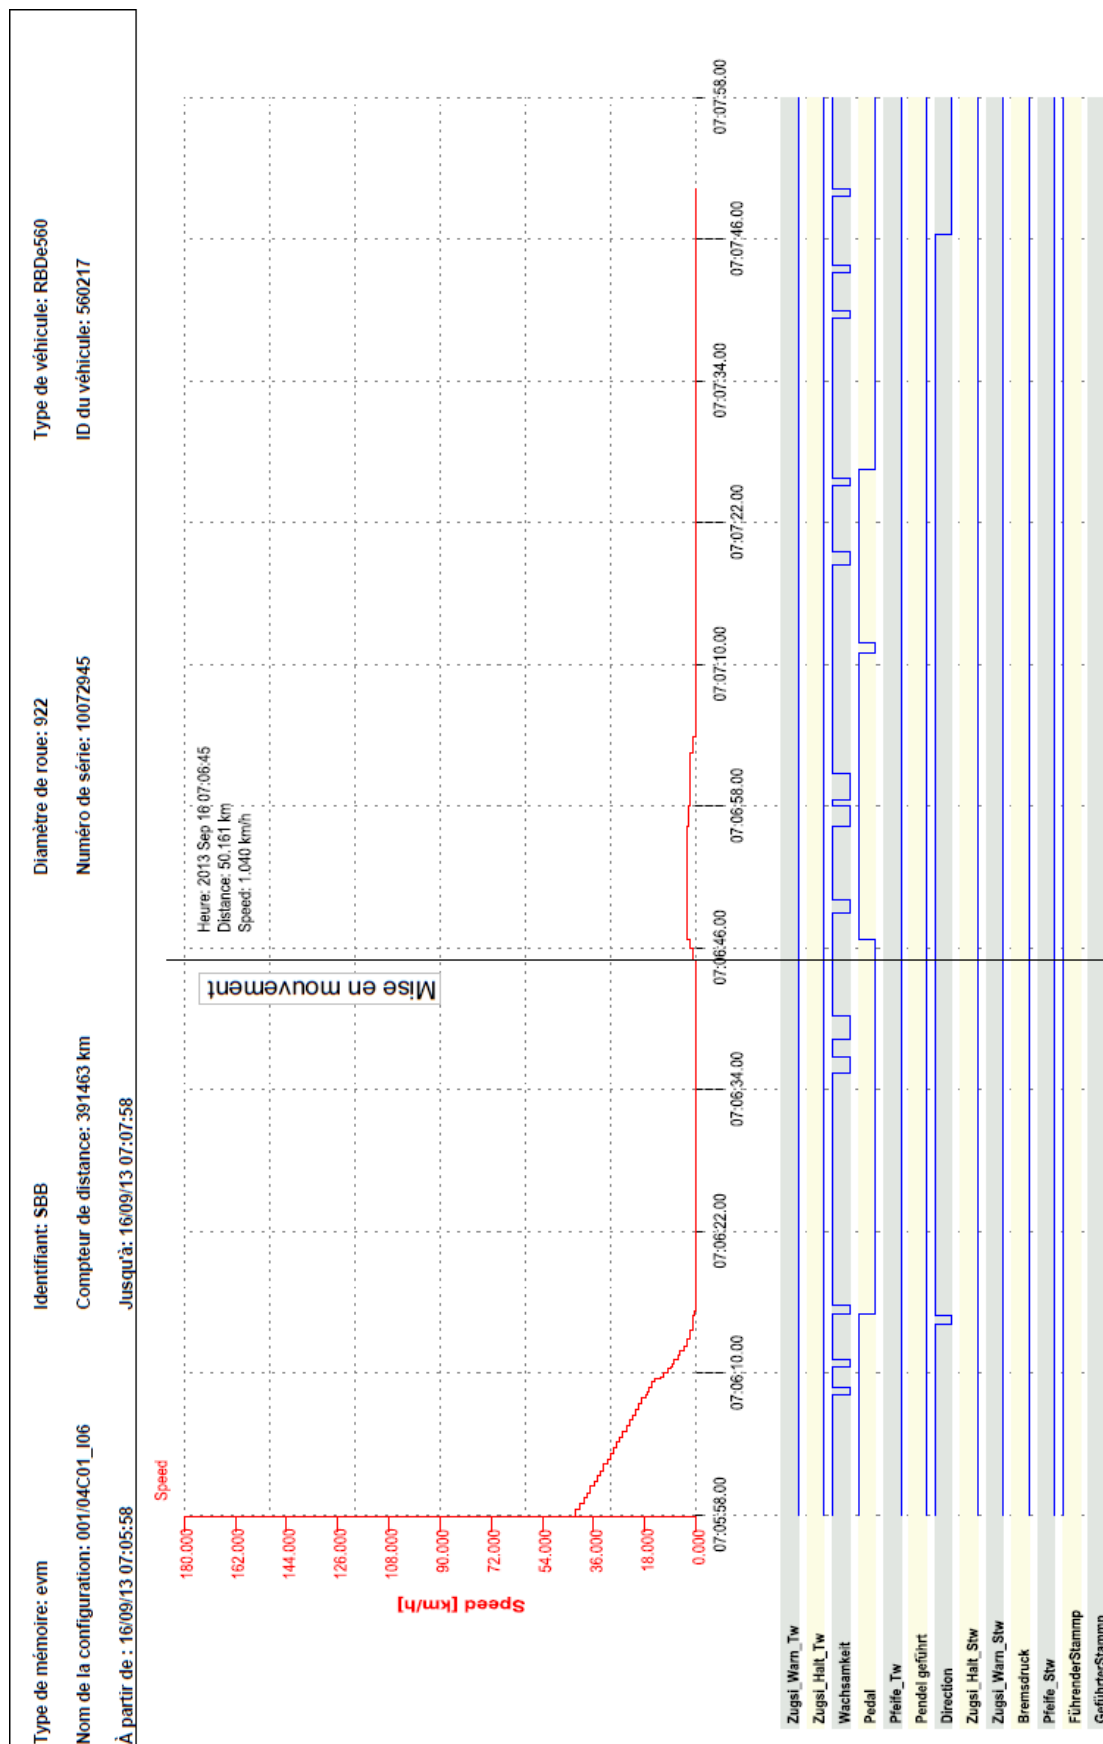
## Données tachygraphiques du train 12913

- L'horloge du tachygraphe retarde de 8 minutes.
- Le temps d'arrêt en gare de Granges-Marnand a été de 29 secondes.
- Le train a accéléré jusqu'à la vitesse de 3 km/h sur une distance de 4 mètres, a maintenu cette vitesse sur une distance de 7 mètres avant de s'immobiliser 13 mètres après s'être mis en mouvement.
- Dix-huit secondes se sont écoulées entre la mise en mouvement et l'immobilisation du train.
- La conduite générale du frein automatique n'a pas été vidangée.

- Après s'être remis en mouvement le train 12913 a accéléré jusqu'à la vitesse de 3 km/h, parcouru 13 mètres avant de s'immobiliser devant le signal limite de garage de la voie 1.
