Rapport final

du Service suisse d'enquête de sécurité SESE

sur les irrégularités survenues lors
d'un mouvement de manœuvre
en pleine voie entre Renens et
Bussigny

du 16 juin 2014

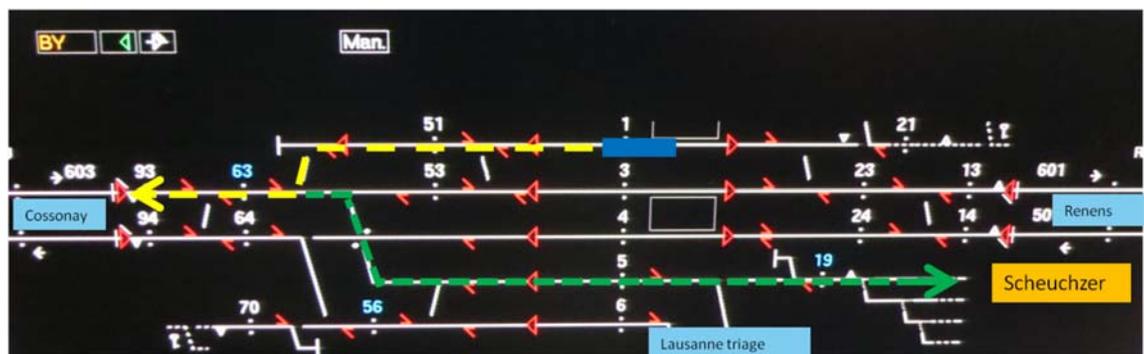
Lorsqu'un véhicule est stationné sur la voie n°1 et qu'il doit se rendre sur la voie de raccordement de l'entreprise Scheuchzer, il doit tout d'abord circuler en direction de Cossonay par la voie n°93, puis revenir en direction de Renens par la voie n°5 pour ensuite rejoindre cette voie de raccordement.

Illustration 1: Plan schématique partiel de la gare de Bussigny (Source: CFF, adjonctions SESE). Bleu: tracteur Tm III sur la voie 1. Flèche jaune: première partie du mouvement en direction de Cossonay. Flèche verte: deuxième partie du mouvement de manœuvre en direction de la voie de raccordement Scheuchzer

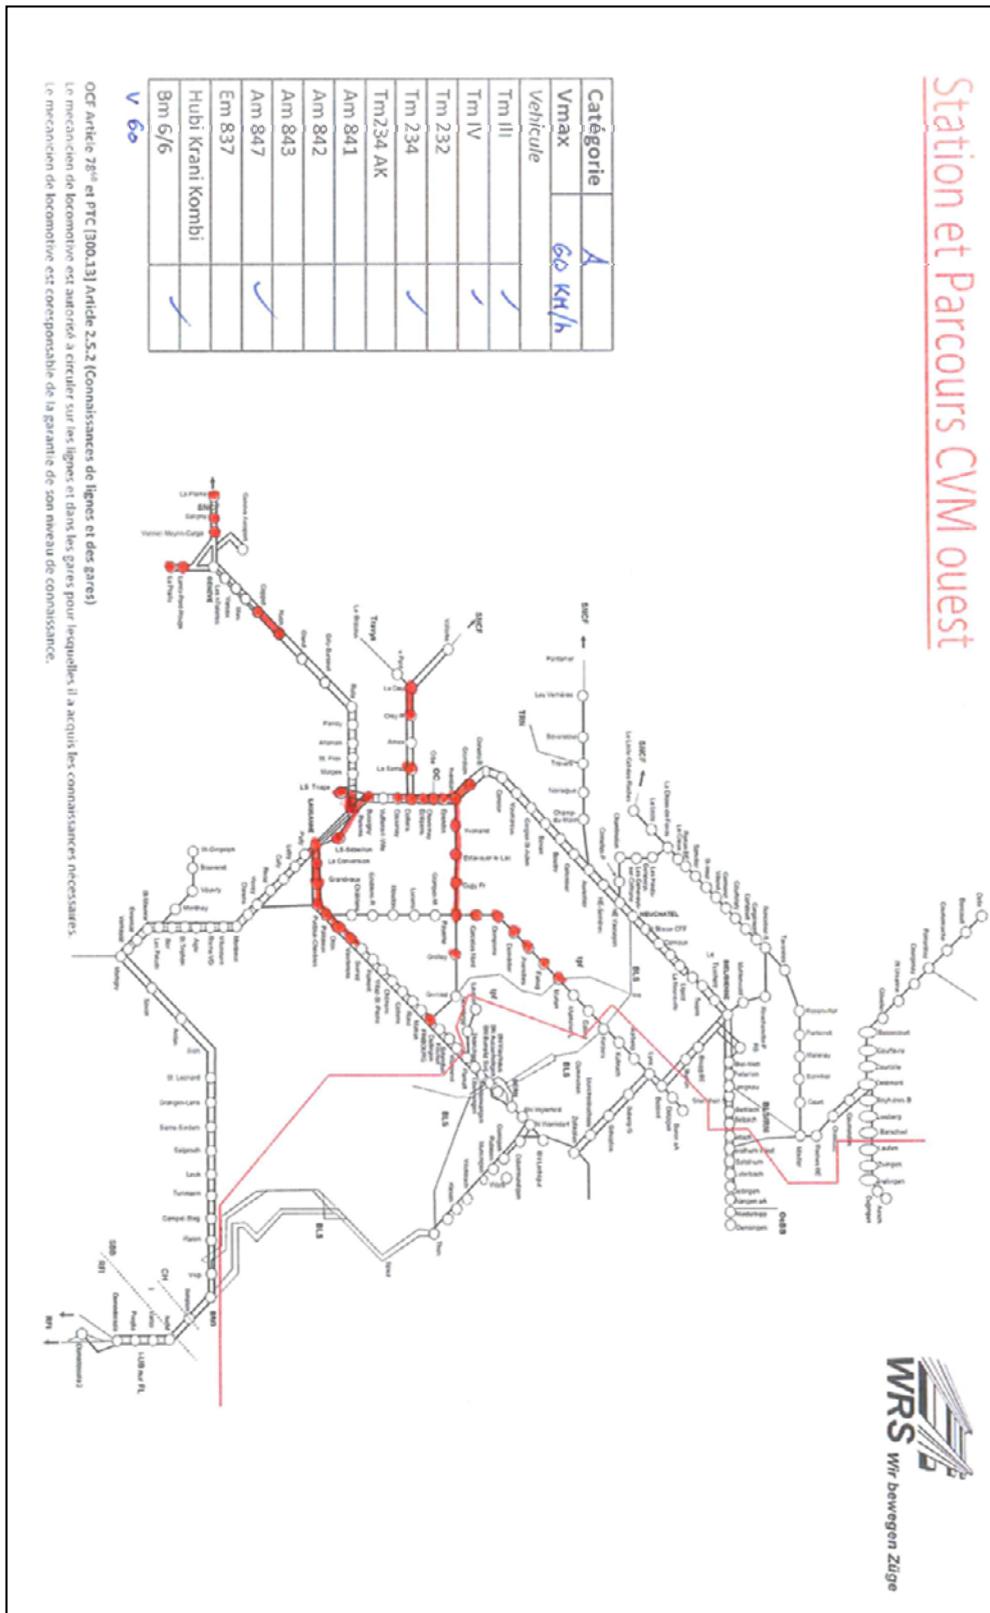
Carte des connaissances de ligne du mécanicien

Il n'existe aucun document attestant des dates auxquelles les courses visant à l'acquisition des connaissances de ligne ont été effectuées. Seule une carte du réseau ferroviaire (annexe 5), comportant un marquage rouge, prouve que ces connaissances de lignes ont été acquises. Cette carte a été établie et signée par le mécanicien.

Il n'existe aucun document de contrôle qui recense les courses effectués en vue de l'acquisition des connaissances de lignes. Le seul document prouvant les connaissances de ligne du mécanicien, est une carte comportant un traçage de couleur rouge (annexe 5) qui mentionne les lignes sur lesquelles le mécanicien est autorisé à circuler, document que le mécanicien a complété lui-même.
