Schlussbericht

über die Kollision und Entgleisung
einer geschobenen
Rangierbewegung

vom 29. Dezember 2014

in Solothurn (SO)

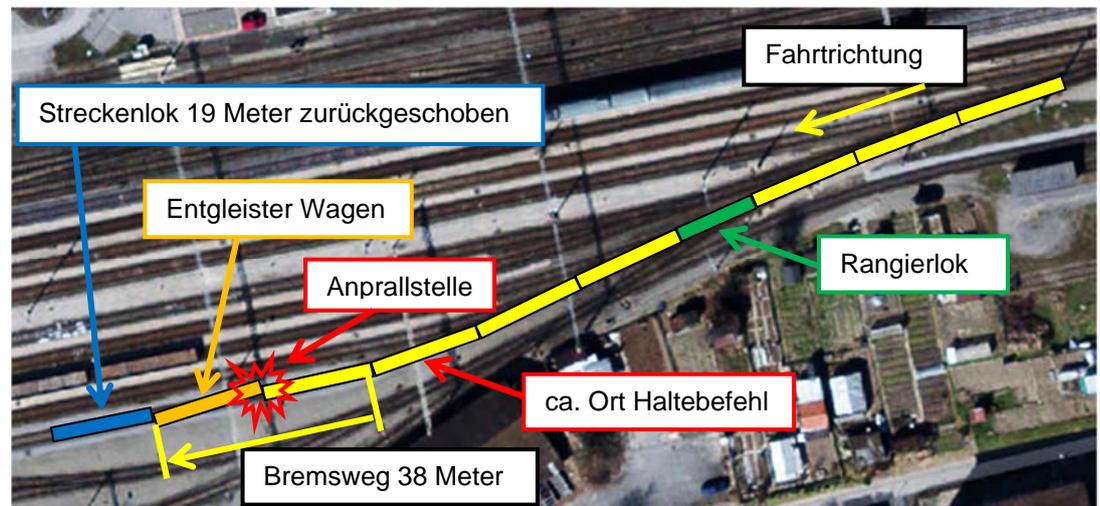
Kurz darauf kollidierte die Rangierbewegung mit der Streckenlok.

Abbildung 1: Skizze der Situation von oben, nach dem Stillstand der Fahrzeuge (Quelle: Skizze SUST/ Bild Google).

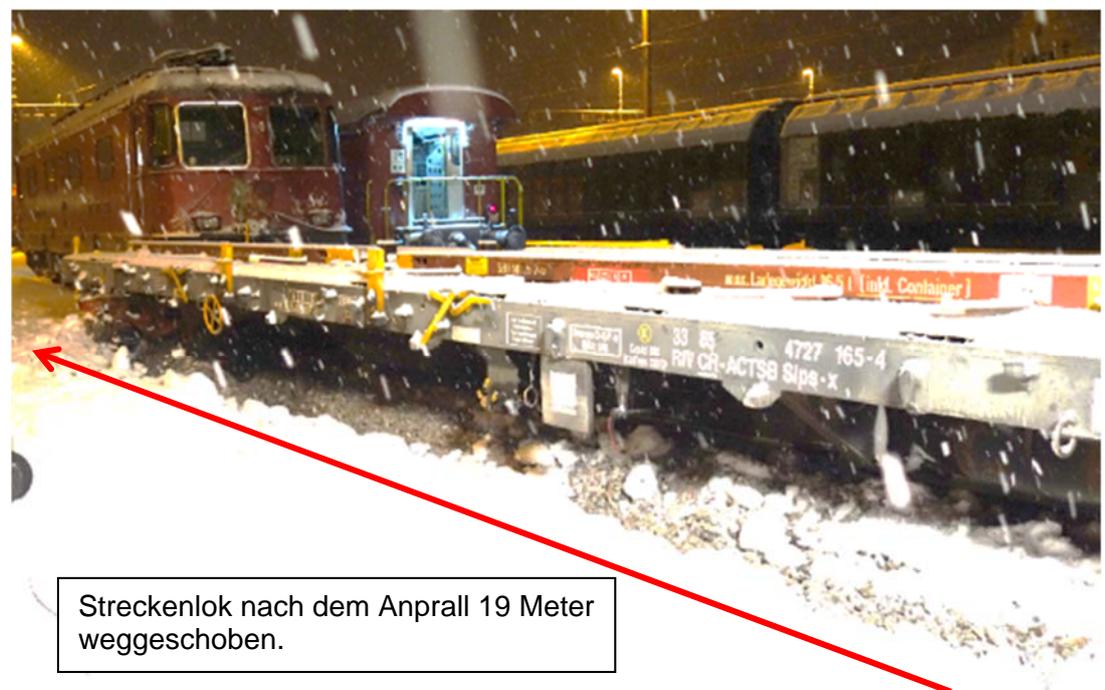
Eine geschobene Rangierbewegung ist am 29. Dezember 2014 um 17:53 Uhr in Solothurn auf eine im Zielgleis stehende Streckenlok geprallt. Der vorderste Wagen der Rangierbewegung entgleiste mit beiden Drehgestellen. Die Streckenlok und die vordersten Wagen erlitten starke Beschädigungen. Es gab keine Verletzten.

Abbildung 2: Mit beiden Drehgestellen entgleister, unbelasteter Containertragwagen und zurückgeschobene Streckenlok, an welche die Rangierbewegung vorher anprallte.

Zerpflügtes Schotterbett, Beschädigung von Schwellen.

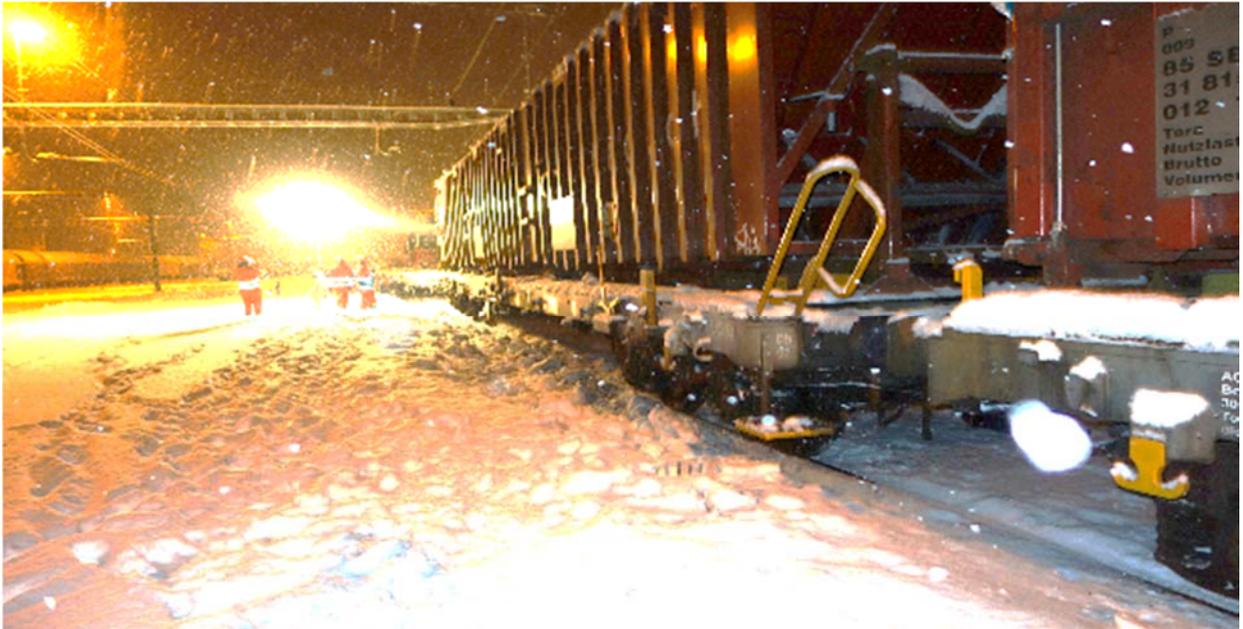
Am nachfolgenden Wagen wurden stirnseitig zum entgleisten Wagen verschiedene Beschädigungen festgestellt. Ebenfalls war ein Haltegeländer verbogen.

Abbildung 7: Wagen hinter dem entgleisten Wagen. Handgriff verbogen durch Zurückschlagen des Wechselbehälters, der wieder in die ursprüngliche Position zurückfiel.

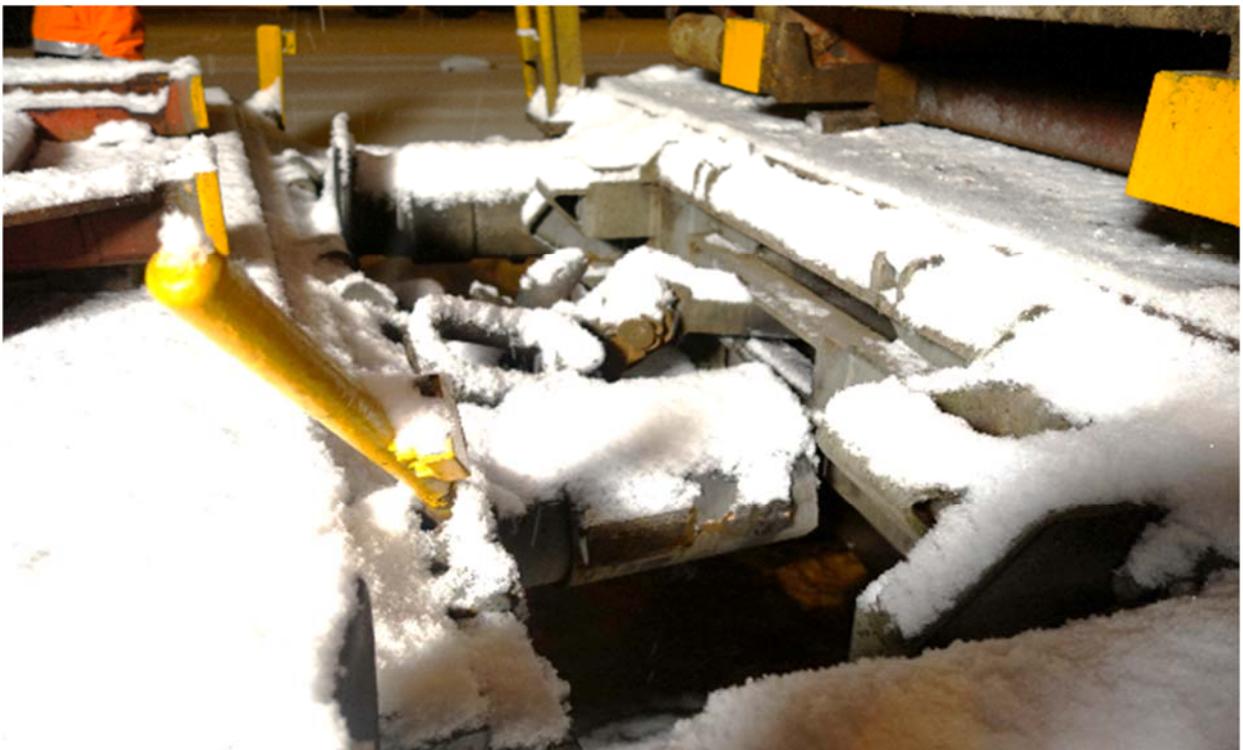
Am entgleisten Wagen wurden beidseits die Stossvorrichtungen abgerissen sowie verschiedene Anbauteile ebenfalls abgerissen oder beschädigt. Das stark ausgeleimte Drehgestell beschädigte seine Aufhängung.

Abbildung 8: Zug- und Stossvorrichtung zwischen den beiden vordersten Wagen der Rangierbewegung. Abgerissene Puffer und beschädigte Stossbalken.

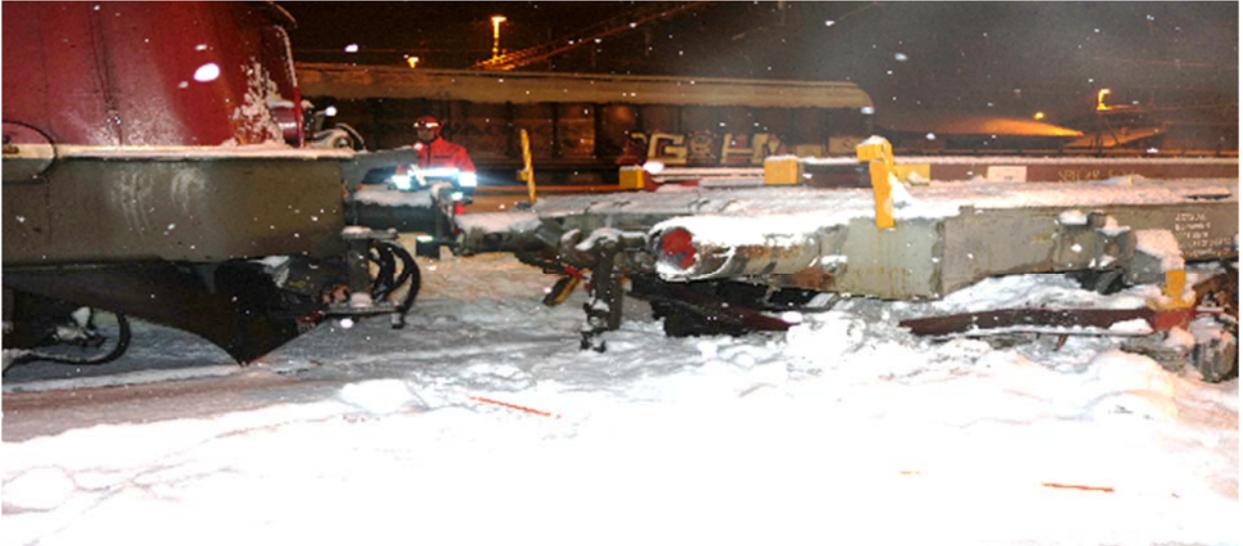
Abbildung 9: Entgleister Wagen auf der Seite des Anpralls an die Streckenlok. Abgerissene Puffer und Beschädigung des stark ausgelenkten Drehgestells.

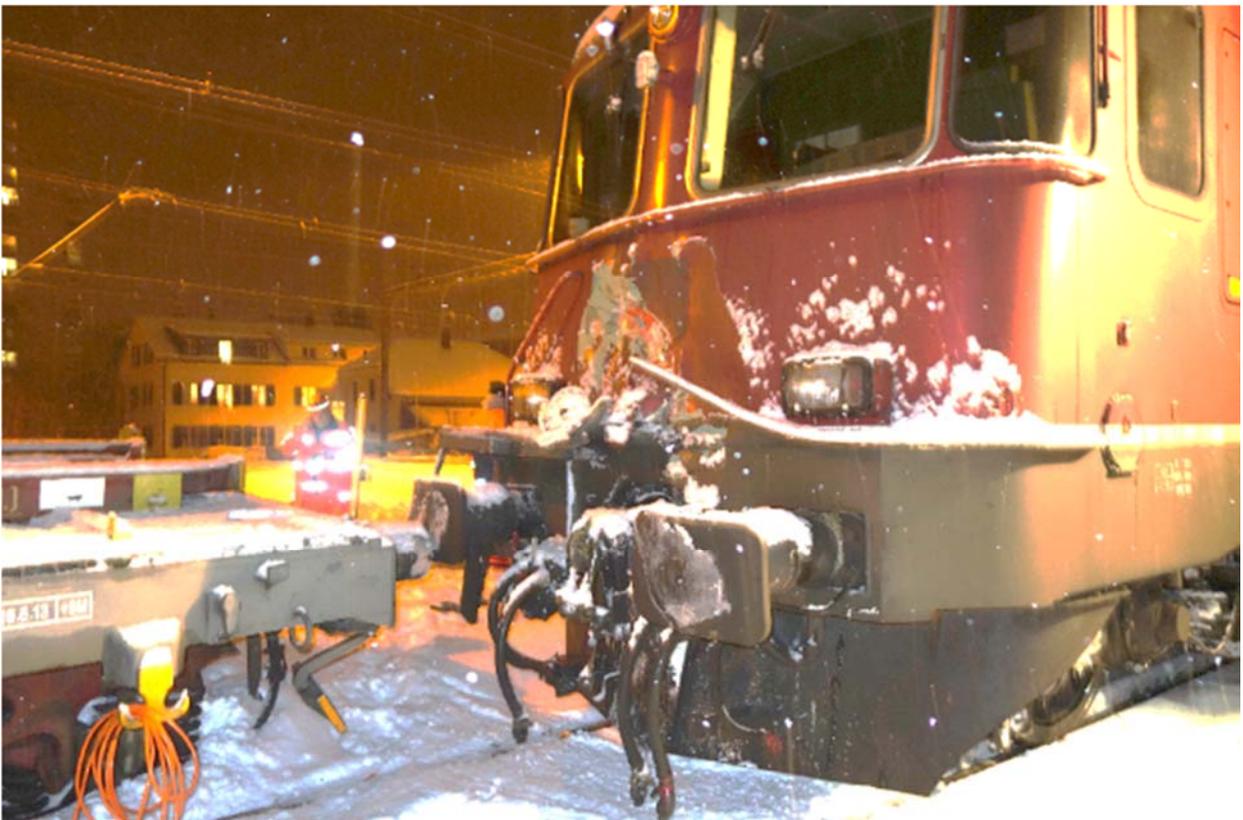
Die Streckenlok wurde anprallseitig an der Front sehr stark beschädigt. Der Lokkasten wurde gestaucht.

Abbildung 10: Stirnseite der Streckenlok. Beschädigung der Zug- und Stossvorrichtung sowie der Front.

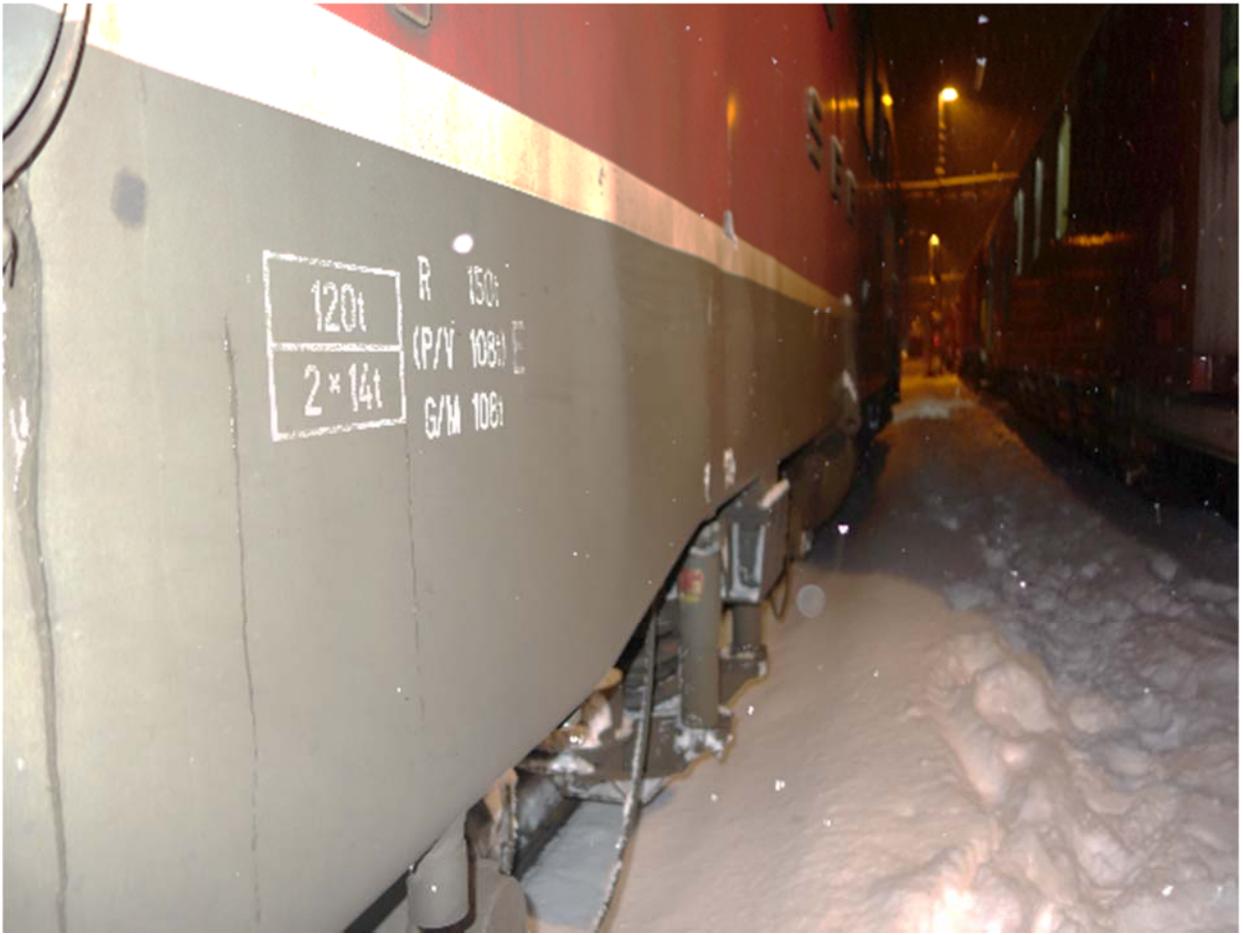
Abbildung 11: Der Kasten der Streckenlok wurde gestauch.
