Schlussbericht

über die seitliche Kollision zwischen
einem S-Bahn- und einem Inter-
regio-Zug

vom 20. Februar 2015

in Rafz (ZH)

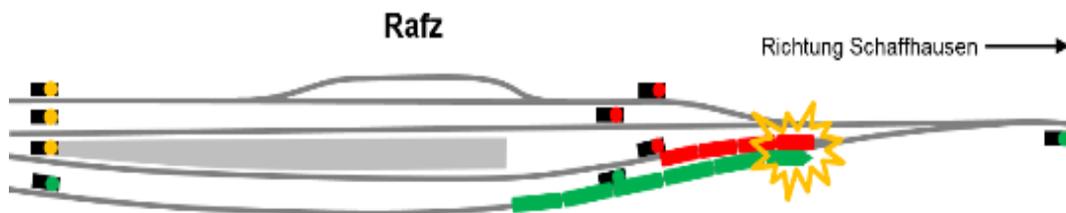
Abbildung 26: Situation Zugverkehr im Bahnhof Rafz am 20. Februar 2015 um 06:40:50 Uhr.

Um 06:40:50 Uhr kollidierte der Interregio 2858 seitlich mit der stehenden S-Bahn 18014 und entgleiste.

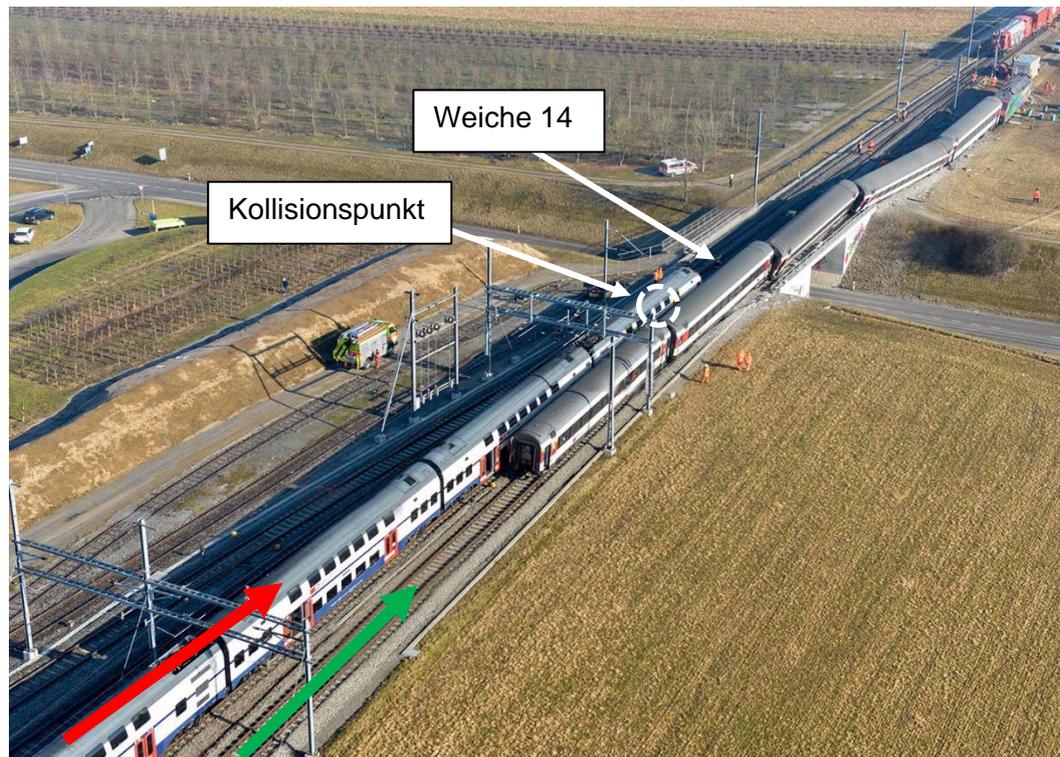
Die Lokomotive des Interregio wurde in Fahrtrichtung nach rechts aus dem Gleis gedrängt, schlifft dem Rand der Strassenunterführung „Rüdlingerstrasse“ entlang, riss mit der Frontseite einen Fahrleitungsmasten um und rutschte nach dem Ende der Unterführung weiter nach rechts neben das Bahntrasse auf einen parallel zu den Gleisen führenden Feldweg. Alle fünf Wagen des Interregio blieben unter sich und mit der Lokomotive gekuppelt, entgleisten aber ebenfalls nach rechts. Die drei vorderen Wagen gerieten dabei in Schräglage.

Abbildung 27: Luftaufnahme der Unfallstelle Bahnhof Rafz. Die Fahrtrichtung der S-Bahn ist in Rot eingezeichnet, mit grüner Farbe ist die Fahrtrichtung des Interregio dargestellt.

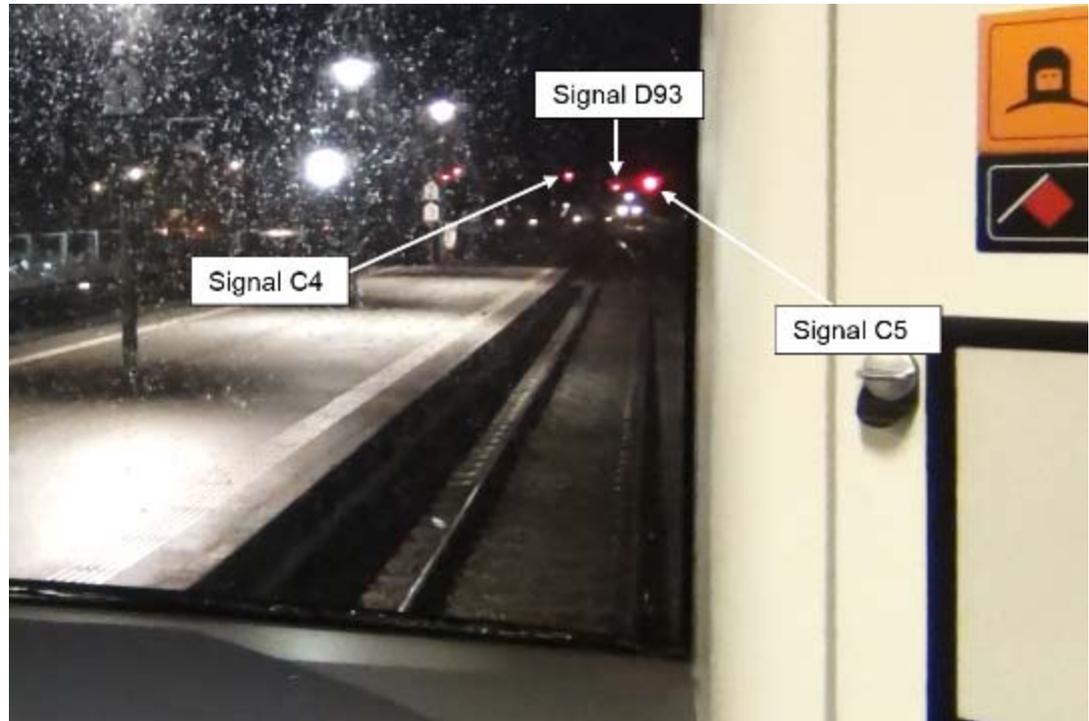
Der Sitzplatz für den Begleiter ist in Fahrtrichtung rechts im Führerstand und in Längsrichtung etwa beim Übergang vom Frontfenster zum Wagenkasten. Um freie Sicht zu haben, muss der Körper nach links geneigt werden (Abbildung 29).

Abbildung 29: Sicht aus dem Führerstand der abfahrtsbereiten S-Bahn vom Platz des Begleiters aus.

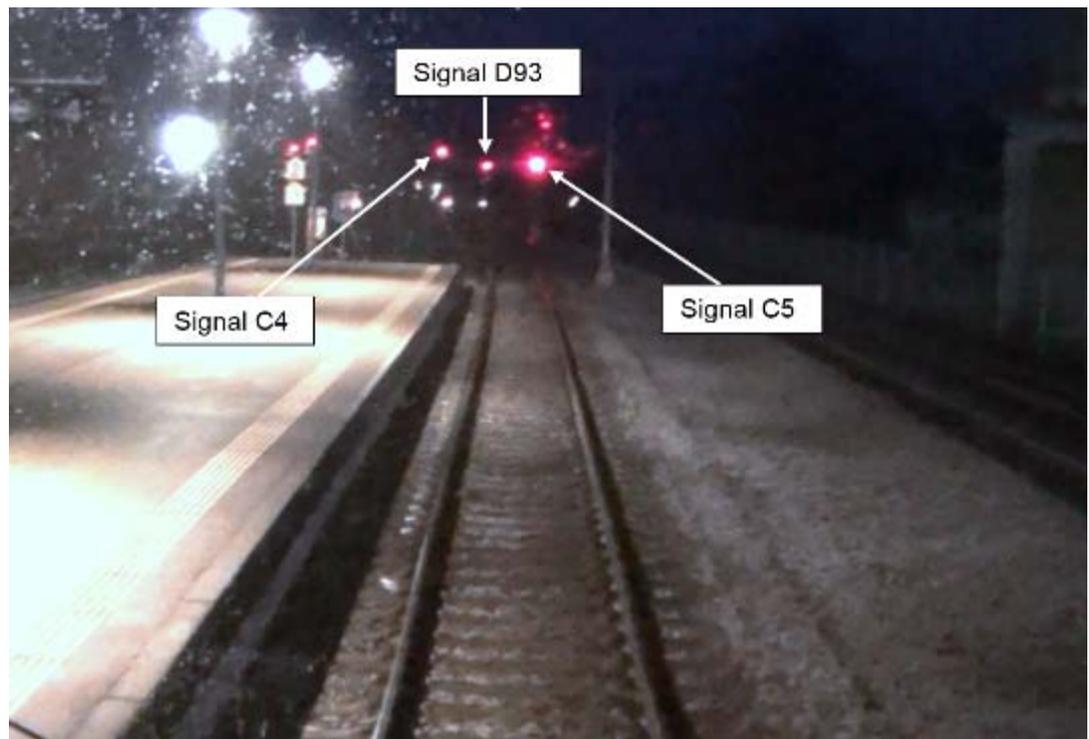
Abbildung 30: Sicht aus dem Führerstand der abfahrtsbereiten S-Bahn vom Platz des Lokführers aus.

Der Arbeitsplatz des Lokführers in der Mitte des Führerstands bietet eine gute Sicht auf das Geschehen. Der Arbeitsplatz des Begleiters auf der rechten Seite des Führerstands umfasst eine ungefederte, feste Sitznische mit minimaler Polsterung. Die Sicht von der Sitznische aus ist eingeschränkt (Abbildung 29). Die Arbeitsmittel sind nach links versetzt auf einer Fläche des Führertisches zu positionieren.

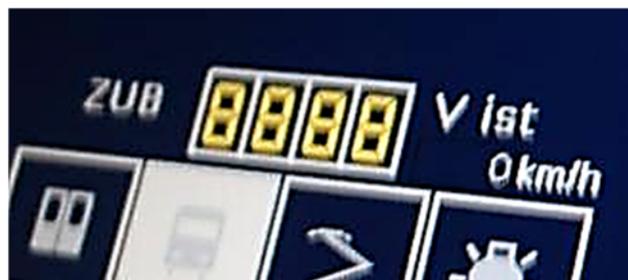
Nach der Bereitstellung des Zuges zeigte die ZUB-Anzeige im Führerstand „8888“ (Abbildung 31). Beim Überfahren der Eurobalisen beim Abschnittssignal C4 wechselte die Anzeige auf „90“.

Abbildung 31: ZUB-Anzeige der abfahrtsbereiten S-Bahn 18014.

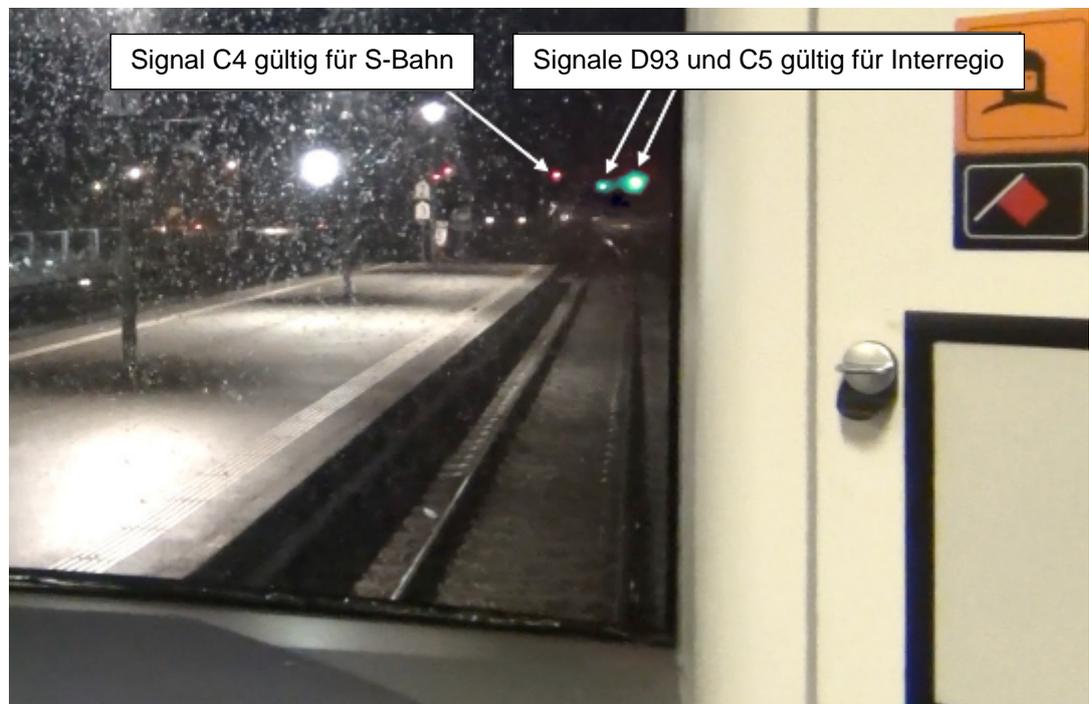
Genau in gerader Blickrichtung aus Gleis 4, in dem die S-Bahn stand, ist das Ausfahrtsignal D93 sichtbar. Rechts davon ist das für den Interregio geltende Signal C5 und links davon das für die S-Bahn geltende Signal C4 zu sehen. Dabei ist das Licht des Signals C5 seitlich etwa über der rechten Schiene, das Licht des Signals D93 seitlich über der linken Schiene von Gleis 4 positioniert. Das eigentlich für Gleis 4 geltende Signal C4 ist wegen der leichten Linkskurve fast eine Gleisbreite seitlich weiter links versetzt sichtbar (Abbildungen 32 und 33).

Abbildung 32: Mutmassliche Sicht aus dem Führerstand der abfahrtsbereiten S-Bahn vom Platz des Lokführers in Ausbildung aus: Stellung der Signale kurz vor Abfahrt der S-Bahn. (von Abbildung 29 durch SUST bearbeitet für „freie Fahrt“ zeigende Signale und ohne Gegenzug).

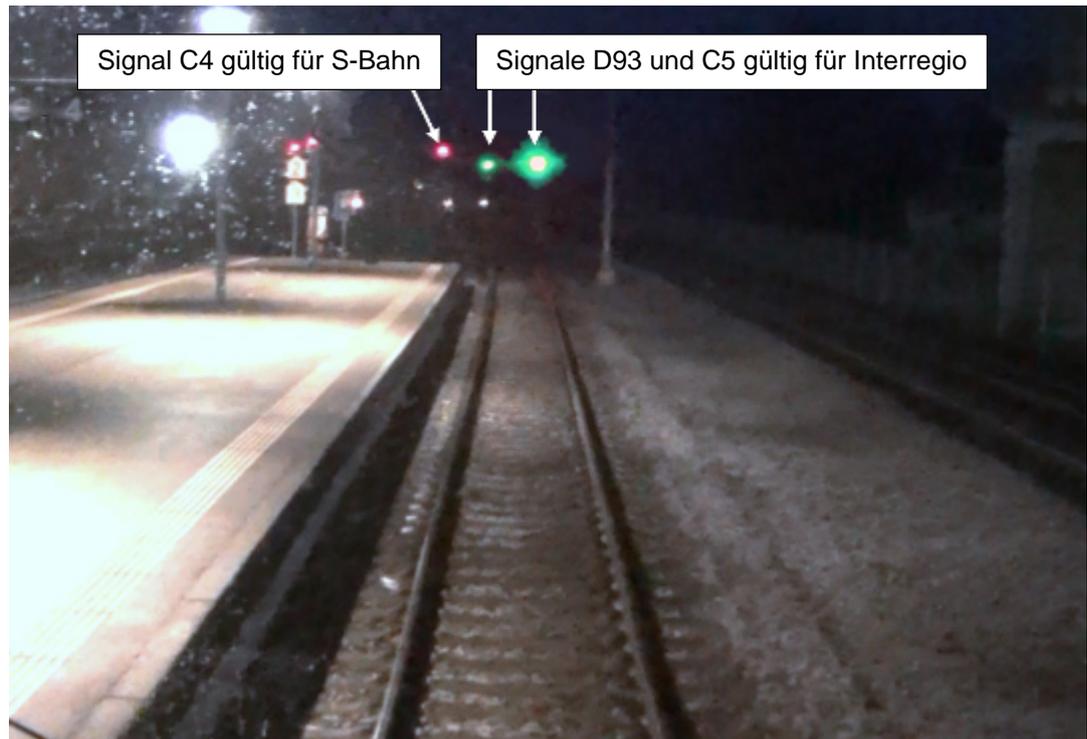
Abbildung 33: Mutmassliche Sicht aus dem Führerstand der abfahrtsbereiten S-Bahn vom Platz des Lokführers aus: Stellung der Signale kurz vor Abfahrt der S-Bahn. (von Abbildung 30 durch SUST bearbeitet für „freie Fahrt“ zeigende Signale).

Vom Abfahrtsort der S-Bahn aus konnten in gerader Blickrichtung nach vorne die grünen Lichter leicht als zugehörig zum befahrenen Gleis 4 betrachtet werden.
