Summarischer Bericht

Ereignis: Zugsgefährdung im Postbahnhof Härkingen (SO)
Ereignisart: Zugsgefährdung
Ort, Datum und Zeit: Härkingen (SO), 16. Dezember 2015, ca.10:30 Uhr
Reg. Nr.: 2015121602
Verkehrsmittel: Bahn

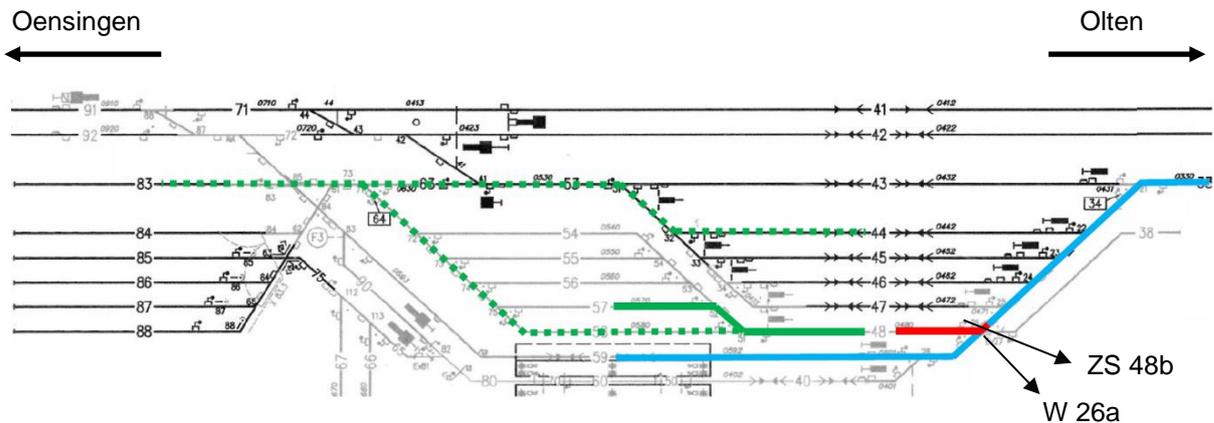
Abbildung 1: Gleisplan Postbahnhof Härkingen

Im Postbahnhof Härkingen (SO) führten am Morgen des 16. Dezembers 2015 ein Rangier-team, bestehend aus einem Rangierlokführer, einem Rangierlokführer in Ausbildung und einem Rangierleiter, diverse Rangierfahrten durch. Nachdem im Gleis 57 mehrere Wagen abgestellt wurden, bestellte der Rangierleiter beim Fahrdienstleiter den Fahrweg vom Gleis 57 via Gleis 48 und 83 ins Gleis 44 (Abbildung 1, grün punktiert). Diese Fahrstrassenanforderung wurde vom Fahrdienstleiter quittiert und bestätigt. Im Anschluss gab der Rangierleiter dem Rangierlokführer den Befehl, „vorwärts, oben umfahren ins Gleis 44“. Bei der Fahrt ins Gleis 48 überquerten Gleisarbeiter mit einer Schubkarre unmittelbar vor der herannahenden Rangier-fahrt das Gleis, weshalb der Rangierlokführer ein Warnsignal abgab. Nach dem Halt im Gleis 48 stieg der Rangierleiter von der Lok ab, um sich zu Fuss ins Gleis 44 zu begeben. Während dem Absteigen beobachtete der Rangierleiter, wie das Zwergsignal Seite Oensingen zur Weiterfahrt Richtung Gleis 83 auf Fahrt ging. Gleichzeitig übernahm der Rangierlokführer in Ausbildung im Auftrag des Rangierlokführers nun die Verantwortung im Führerstand, um die restliche Rangierfahrt auszuführen. Nachdem der Rangierleiter abgestiegen war, beschleunigte der Rangierlokführer in Ausbildung die Lok, jedoch nicht in die Richtung des Fahrt zeigenden Zwergsignals, sondern entgegengesetzt in Richtung Olten. Bevor der Rangierlokführer reagieren und eingreifen konnte, überfuhr die Lok das Zwergsignal (ZS) 48b und schnitt die Weiche (W) 26a auf. Dadurch wurde die Fahrstrasse, die für einen abfahrtsbereiten Güterzug im Gleis 59 bereits eingestellt war, zurückgestellt und das auf Fahrt stehende Gleissignal K59 auf Halt gestellt. Der Güterzug war zum Zeitpunkt des Ereignisses noch nicht in Bewegung.
