# **Schlussbericht**

über die Kollision eines Dampfzugs  
mit abgestellten Schotterwagen

vom 20. Februar 2016

in Sihlbrugg (ZH)

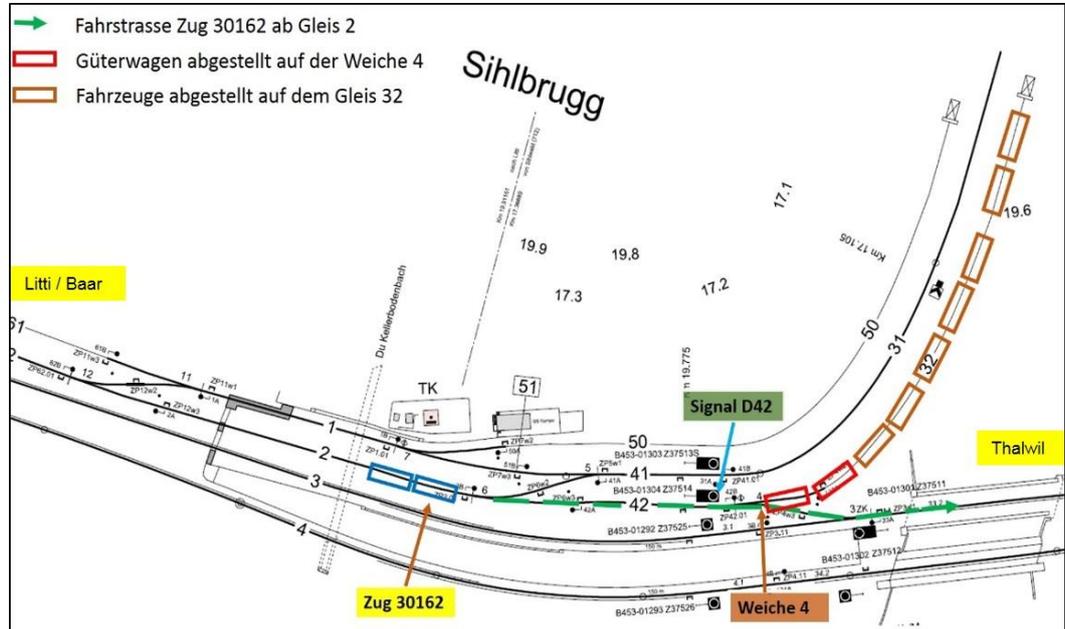
Er leitete sofort eine Schnellbremsung ein und rief seinen zwei Kollegen "Achtung Güterwagen". Der Zug 30162 kollidierte auf der Höhe der Weiche 4 mit dem auf Gleis 32 nicht profilfrei abgestellten Güterwagen. Achtzehn Reisende und zwei Lokführer wurden verletzt. Als Folge der Kollision entgleiste der Wagen C Nr. 22. Die zwei ersten auf dem Gleis 32 abgestellten Güterwagen entgleisten je mit einem Drehgestell.

Abbildung 3: Plan Bahnhof Sihlbrugg. Situation vor Abfahrt des Zuges 30162.

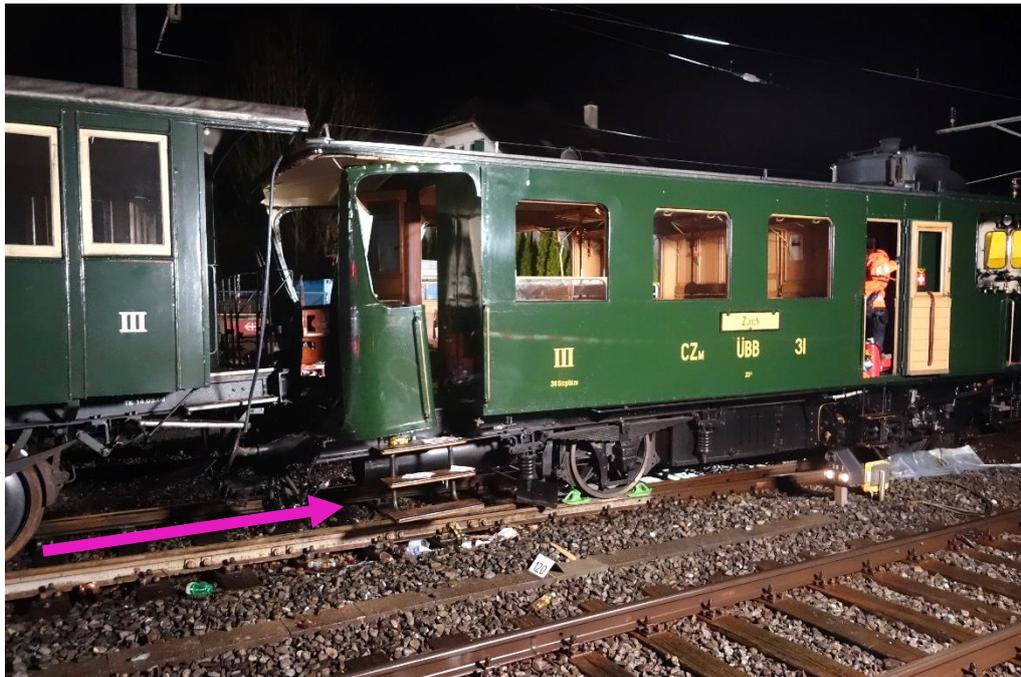
Der Dampftriebwagen CZm 1/2 Nr. 31 wurde stark beschädigt.

Der Wagen C Nr. 22 wurde stark beschädigt. Die meisten Schäden betrafen den Holzaufbau und die Längsträger. Die erste Achse des Wagens entgleiste.

**Abbildung 4:** Foto der Unfallstelle. Beschädigung am Dampftriebwagen.  
Lila Pfeil: Fahrtrichtung des Zuges.

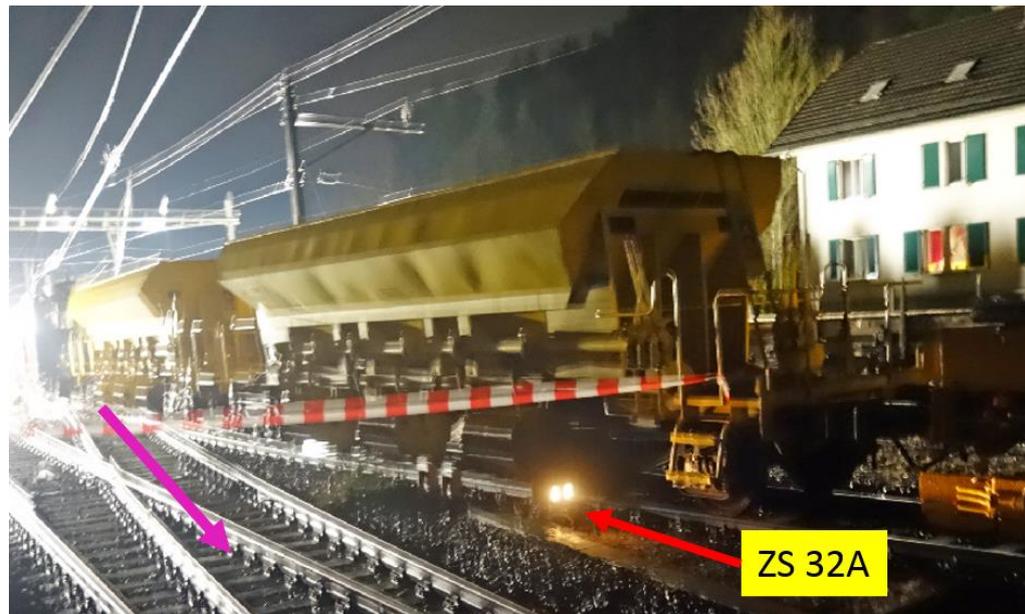
Der Güterwagen, an den der Dampfzug angeprallt ist, entgleiste mit dem hinteren Drehgestell, der nachfolgende Güterwagen entgleiste mit dem vorderen Drehgestell.

Die zwei ersten Schotterwagen ragten um 25 Meter vom Gleis 32 über das Zwergsignal 32A gegen die Fahrstrasse des Dampfzuges hinaus.

**Abbildung 5:** Abgestellte Wagen 1 und 2 ragen über das Zwergsignal 32A hinaus gegen die Zugfahrstrasse des Dampfzuges; lila Pfeil: Fahrstrasse Zug 30162.

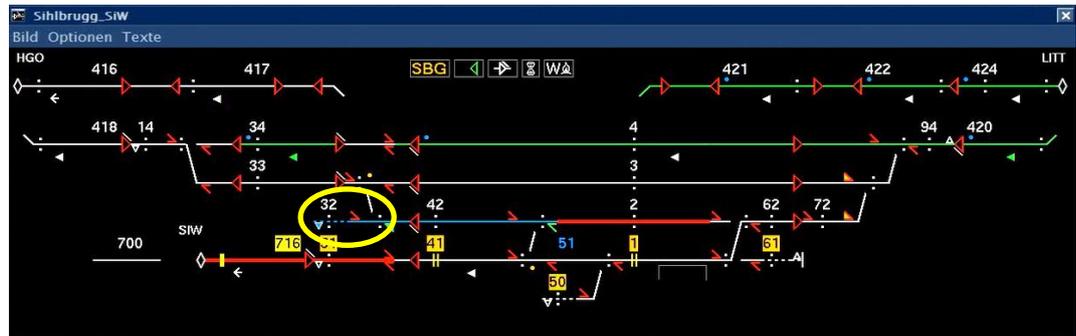
**Abbildung 6:** Blau: Rangierfahrstrasse Gleis 2 - 42- 32 eingestellt;  
Roter Strich: Gleisbelegung;  
Gelb eingekreist: Weiche 4 / Gleis 32.

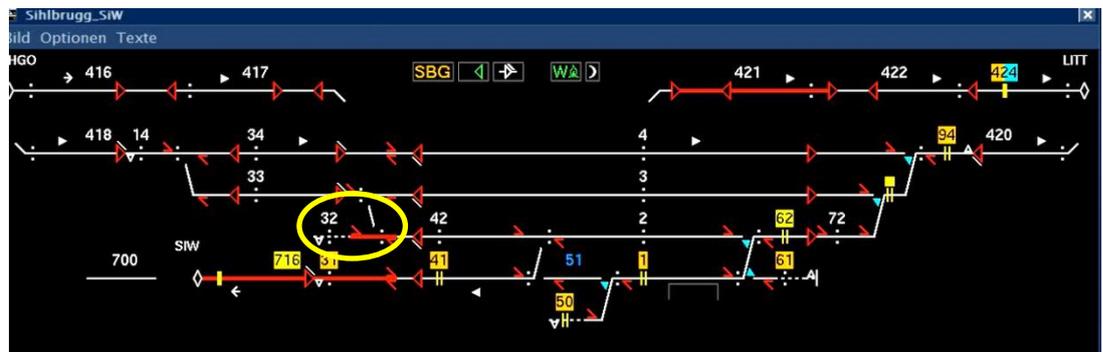
**Abbildung 7:** Belegung nach der Rangierbewegung ins Gleis 32;  
Gelb eingekreist: Weiche 4 belegt.

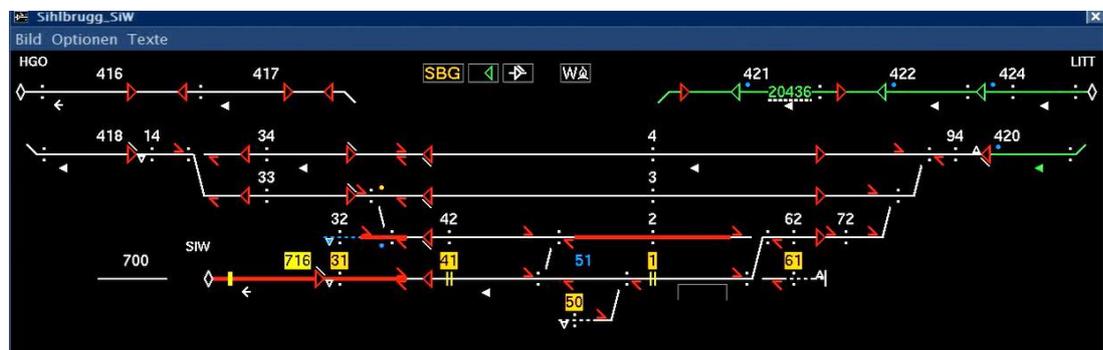
**Abbildung 8:** Belegung nach der Rangierbewegung ins Gleis 2.

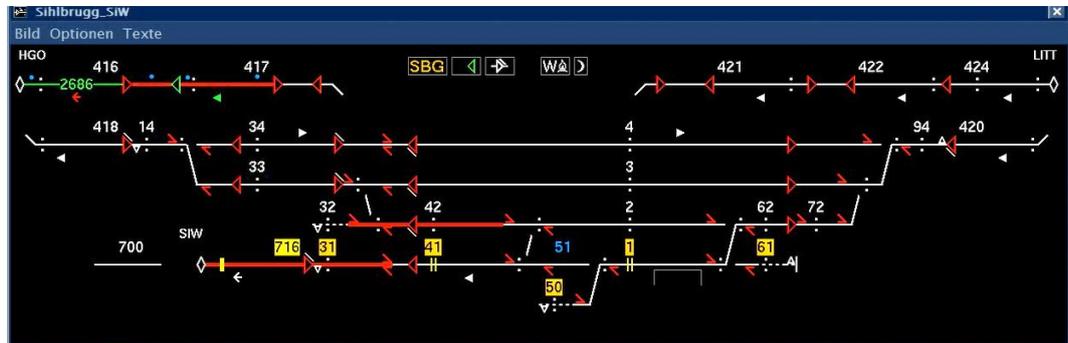
**Abbildung 9:** Rangierbewegung in Richtung Gleis 32.

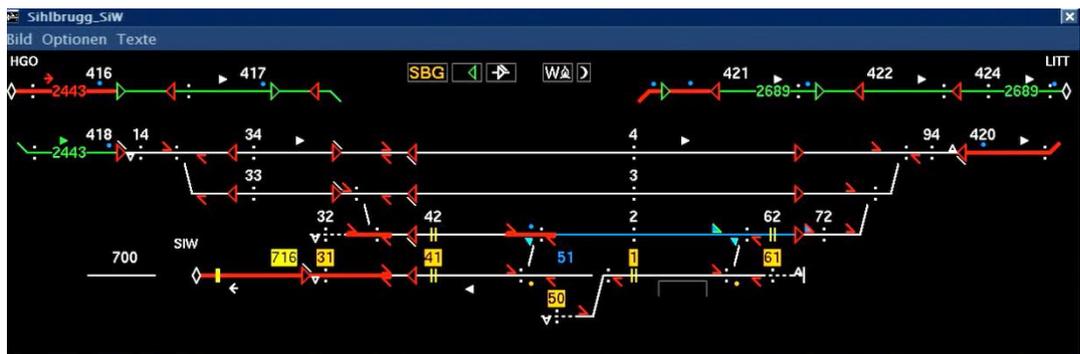
Am 18.02.2016 um 23:23:55 Uhr fuhr die Rangierbewegung zurück ins Gleis 2 bis zum Gleis 62. Die Weiche 4 ist immer noch belegt. Anschliessend fuhr die Rangierbewegung von Gleis 62 Richtung Gleis 50, wo sie das Gleis um 23:26:46 Uhr belegte.

**Abbildung 10:** Rangierbewegung fuhr ins Gleis 62 zurück, Weiche 4 immer noch belegt.

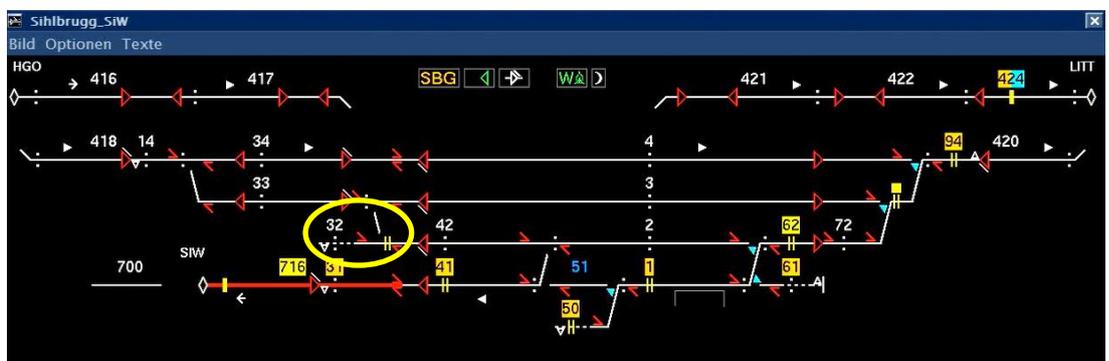
Am 19.02.2016 um 05:12:03 Uhr wurde der Achszähler der Weiche 4 in die Grundstellung gebracht.

**Abbildung 11:** Gelb eingekreist: Weiche 4 nicht belegt.

Ab dem 18. Februar um 09:40:53 Uhr war das Gleis 32 / Weiche 4 bis am 19. Februar 2016 um 05:12:03 Uhr permanent belegt. Dann wurde der betroffene Achszähler vom Fahrdienstleiter in Grundstellung gebracht.

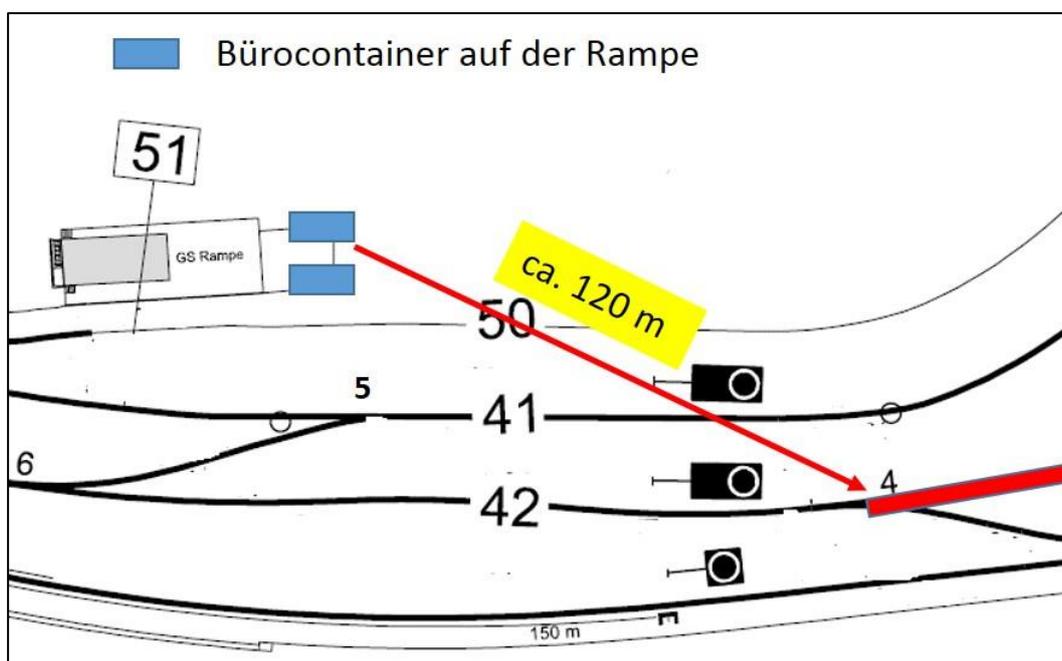
Als der Fahrdienstleiter über die Belegung der Weiche 4 nachfragte, befand sich der Arbeitsstellen-Koordinator im Bahnhof Sihlbrugg vor dem Bürocontainer auf der Rampe (Abbildung 12). Die Distanz vom Bürocontainer zur Weiche 4 liegt bei rund 120 m.

**Abbildung 12:** Position des Arbeitsstellen-Koordinators bei der Fahrbarmeldung der Gleise und Distanz bis zum abgestellten Wagen auf der Weiche 4.
