Schlussbericht

über zwei Unregelmässigkeiten bei
Rangierbewegungen

vom 29. März 2016

in Zürich Hauptbahnhof und Zürich
Altstetten (ZH)

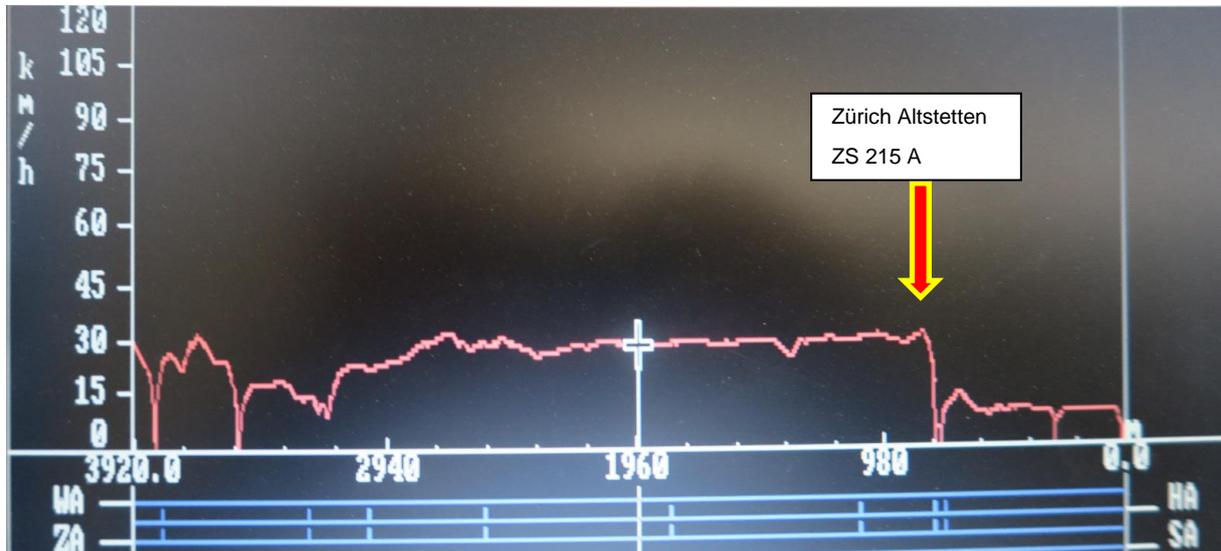
- Das erste Ereignis, also die Vorbeifahrt am „Halt“ zeigenden Zwergsignal 302D im Zürich HB, ist auf der Kassette nicht mehr registriert.
- Der Tm 234 080-0 war auf den letzten 900 m vor dem Zwergsignal 215A mit einer Geschwindigkeit von ca. 28 bis 31 km/h unterwegs. Die erste Geschwindigkeitsreduktion von 30 auf 21 km/h erfolgte auf einer Distanz von 63 m. Dann wurde die Geschwindigkeit auf einer Distanz von 14 m von 20 km/h auf 0 km/h reduziert, was eine gerechnete Bremsverzögerung von ca. 1.17 m/s^2 ergibt (Anlage 1, Abbildungen 4 und 5).

Kurz vor dem „Halt“ zeigenden Zwergsignal 215D im Bahnhof Zürich Altstetten wurde bei einer Ausgangsgeschwindigkeit von 20 km/h eine Bremsung ausgelöst und das Baudienstfahrzeug Tm 234 080-0 auf einer Distanz von 14 m zum Stillstand gebracht. Das ergibt eine gerechnete Bremsverzögerung von 1.17 m/s^2 . Entgegen der Aussage des Lokführers war bei dieser Bremsung die nötige Bremsleistung vorhanden.

Abbildung 4: Grafische Darstellung der Einfahrt in den Bahnhof Zürich Altstetten.

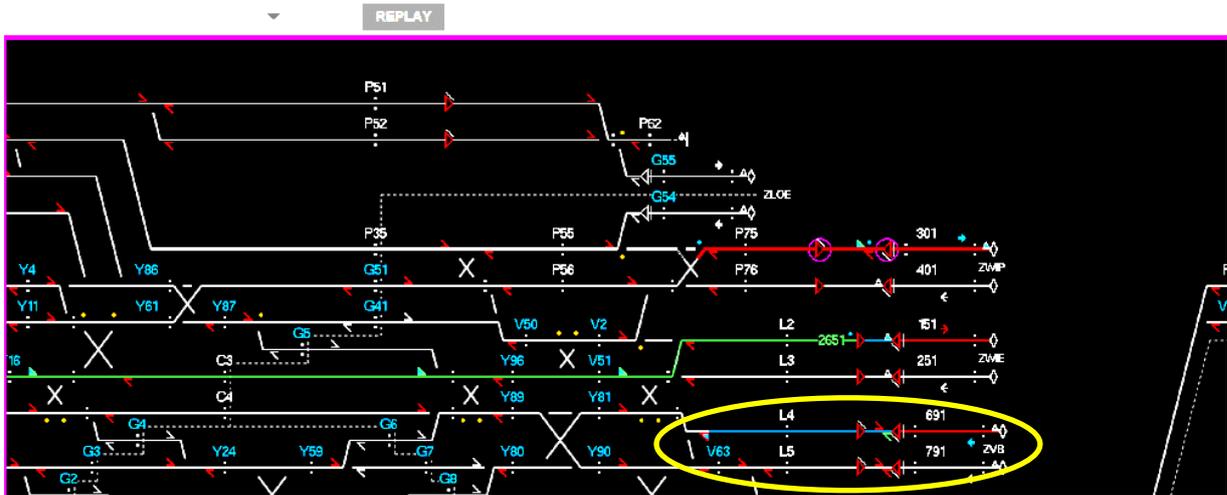
Um 13:35:25 Uhr wurde die Rangierfahrstrasse von Gleis 691 bis zum Gleis L4 eingestellt (Anlage 2, Abbildung 6).

Abbildung 6: Gelb eingekreist: Eingestellte Rangierfahrstrasse Gleis L4 (blauer Strich).

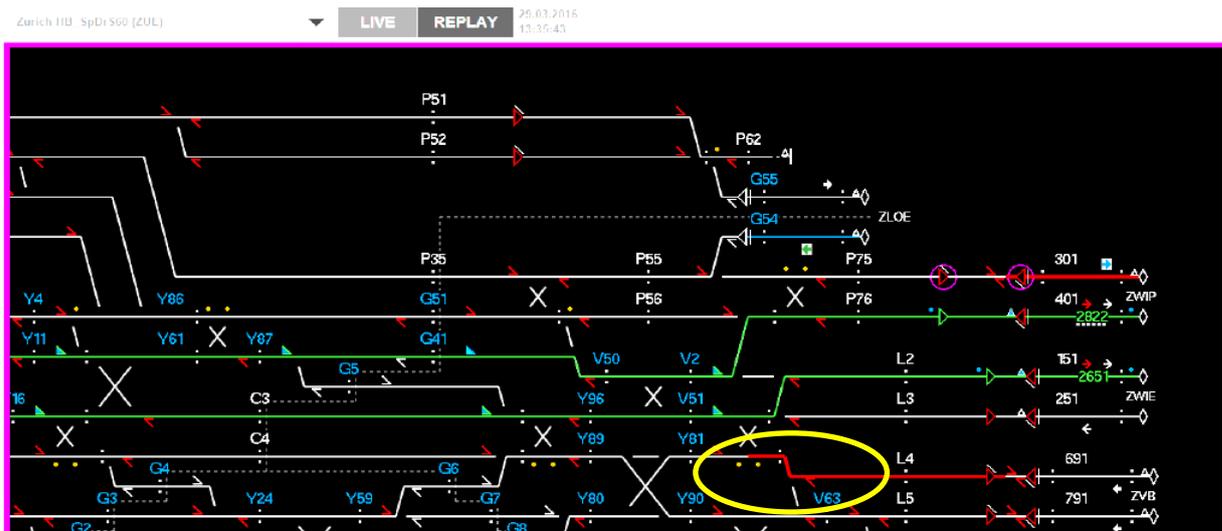
Um 13:35:43 Uhr wurde das „Halt“ zeigende Zwergsignal 302D überfahren (Anlage 2, Abbildung 7).

Abbildung 7: Gelb eingekreist: Gleisbelegung nach dem „Halt“ zeigenden Zwergsignal 302D.

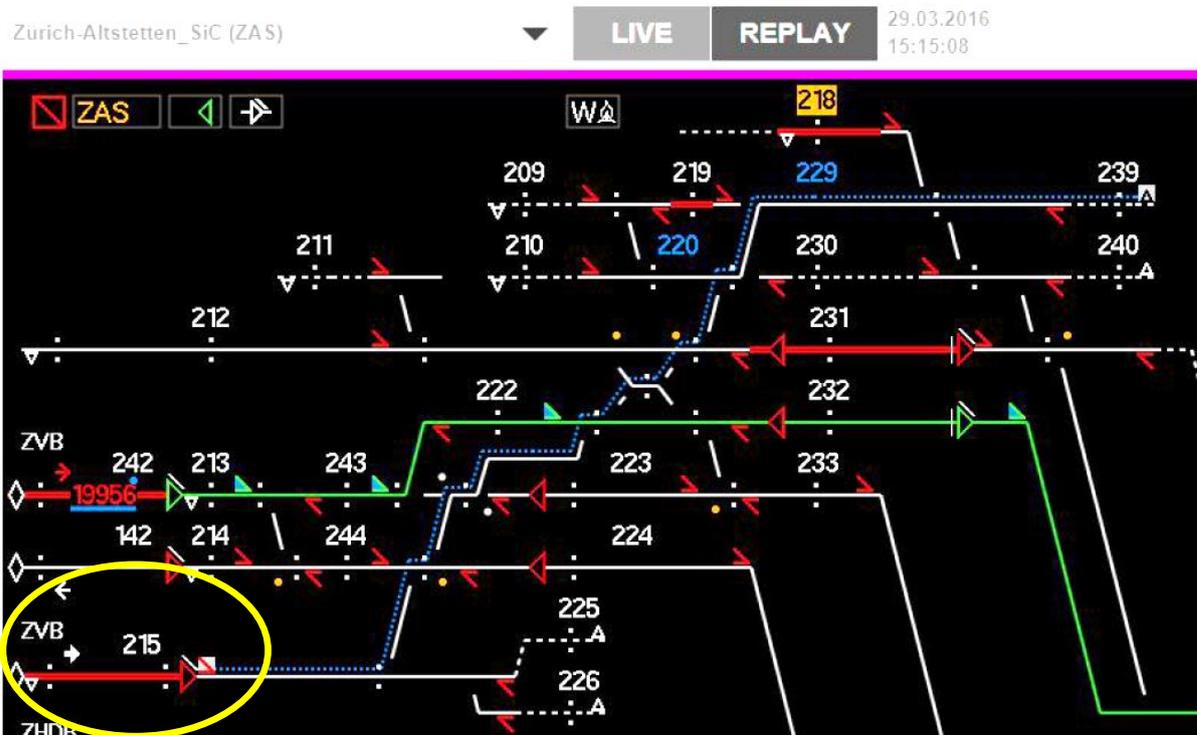
Um 15:15:08 Uhr zeigte das Zwergsignal 215A „Halt“, während die Rangierfahrstrasse nach Gleis 239 gespeichert war. Eine Durchfahrt war für den Zug 19956 über die Gleise 222–232 eingestellt (Anlage 3, Abbildung 8).

Abbildung 8: Gelb eingekreist: Zwergsignal 215A „Halt“. Die Rangierfahrstrasse ist blau gestrichelt und bis zum Gleis 239 gespeichert. Die grüne Linie bildet die Fahrstrasse für den Zug 19956 ab.

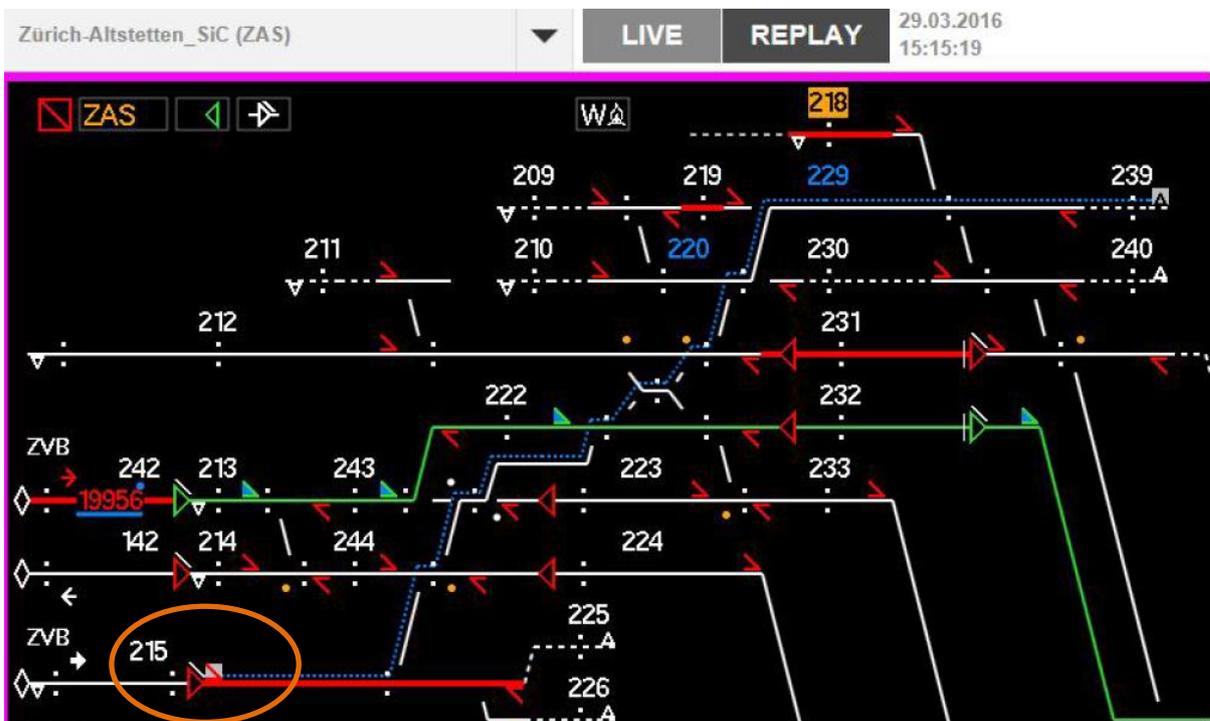
Um 15:15:19 Uhr fuhr der Tm 234 080-0 am „Halt“ zeigenden Zwergsignal 215A vorbei (Anlage 3, Abbildung 9).

Die Vorbeifahrt am „Halt“ zeigenden Zwergsignal 215A im Bahnhof Zürich Altstetten ist auf eine zu spät eingeleitete Bremsung zurückzuführen.

Abbildung 9: Orange eingekreist: Zwergsignal 215A „Halt“. Die rote Linie des Tm 234 geht über das „Halt“ zeigende Zwergsignal hinaus (Gleisbelegung).
