Schlussbericht

über die seitliche Kollision einer Rangierbewegung mit einem Güterzug

vom 16. Juli 2016

in Chiasso (TI)

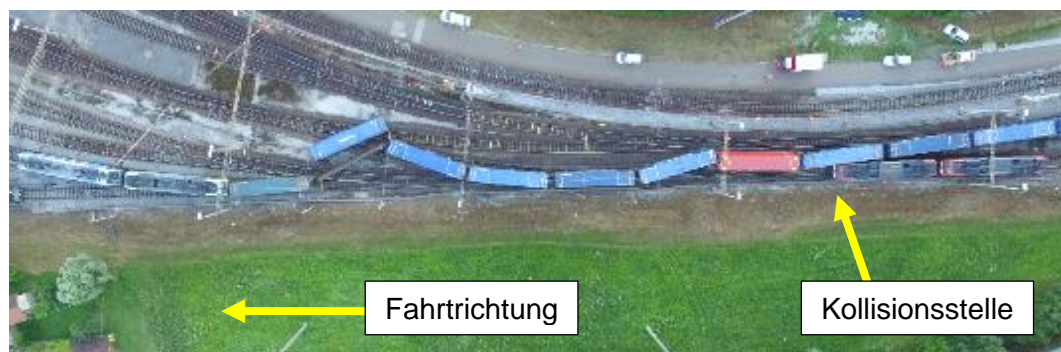
Abbildung 3: Luftaufnahme der Unfallstelle.

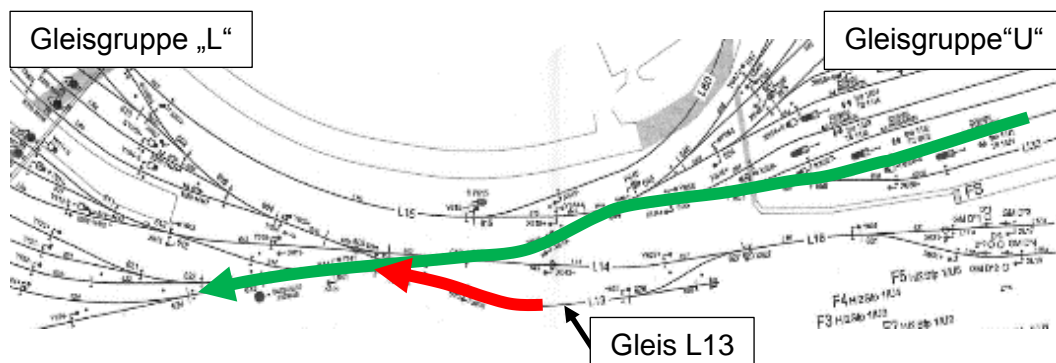
Die Spitze der Rangierbewegung traf dennoch seitlich den ersten Wagen des Güterzugs, worauf dessen Achsen auf der komplexen Weichenverbindung in den abzweigenden Gleisstrang gedrängt wurden. Der Wagen folgte mit den hinteren Achsen dem abzweigenden Gleis soweit, bis er umkippte. Auch mehrere nachfolgende Wagen trafen seitlich auf die vordere Lokomotive der Rangierbewegung und entgleisten.

Abbildung 4: Fahrweg des Güterzugs (grün) und Fahrweg der Rangierbewegung (rot).

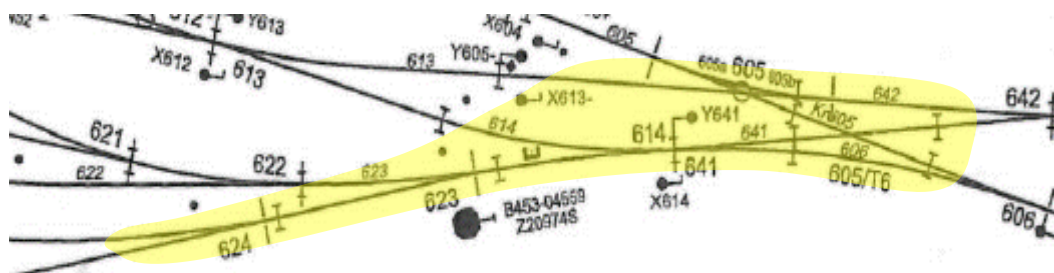
Die Weichen und zugehörigen Elemente der Sicherungsanlage wurden stark beschädigt oder zerstört. Die Elemente der Fahrleitung waren nicht betroffen.

Abbildung 5: Die im gelb markierten Bereich liegenden Elemente der Gleisanlage wurden beschädigt oder zerstört.

Das Antriebsgestänge zur Weichenzunge der Weiche 614 war stark verbogen und aus der Verriegelung entfernt. Verschiedene Schienen waren gebrochen, Befestigungen weggerissen und Schwellen beschädigt. Die Weichenzunge der Weiche 641 war ebenfalls nicht mehr in einer Endlage.

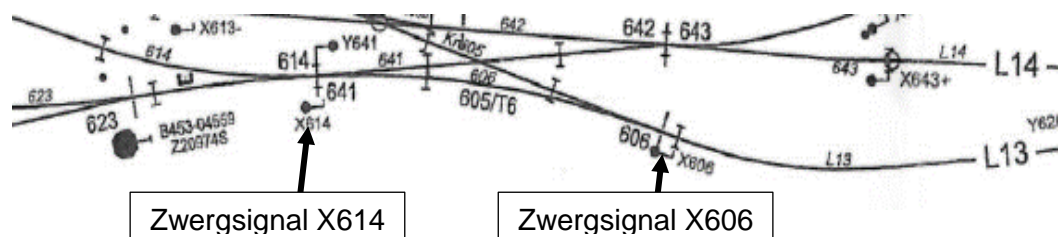
Das Gleis L13 befindet sich im Bereich der Verengung zwischen den Gleisgruppen „L“ und „U“ und weist eine nutzbare Länge von rund 80 m auf. Das Gleis dient vorzugsweise dem Wegfahren und Wenden von Lokomotiven nach dem Abkuppeln von in der Gleisgruppe „L“ angekommenen Zügen. Am westlichen Ende des Gleises L13 steht links vom Gleis das Zwergsignal x606. Richtung der Gleisgruppe „L“ folgen mehrere, dicht angelegte Weichenverbindungen und das Zwergsignal X614.

Abbildung 6: Planausschnitt Unfallstelle.

Aus dem Gleis L13 gegen die Gleisgruppe „L“ sind keine spurbewirkten Schutzmittel wie eine Entgleisungsvorrichtung oder eine Schutzweiche, die eine irrtümlich fahrende Rangierbewegung gegen eine Zugfahrt verhindern, vorhanden. Es ist auch kein Zugbeeinflussungssystem vorhanden oder wirksam, das eine irrtümlich fahrende Rangierbewegung stoppt.

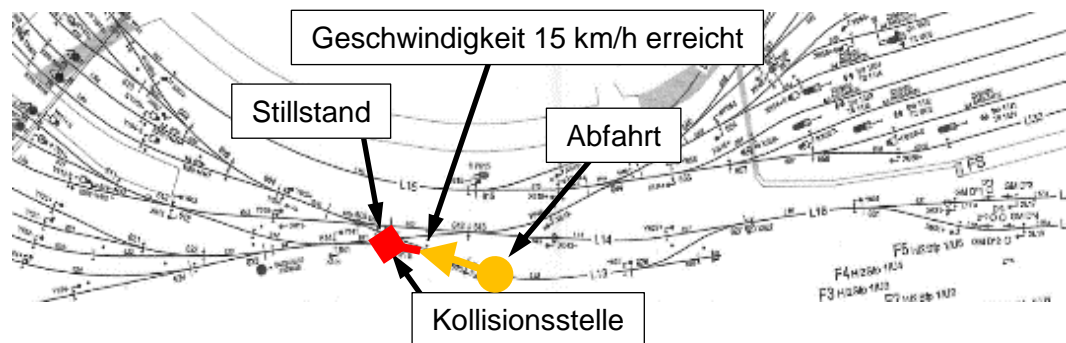
Am 16. Juli 2016 ab 00:43:58 Uhr bleibt die Geschwindigkeit während einer Zeit von 1 min 53 s bei 0 km/h. Ab 00:45:51 Uhr nahm die Geschwindigkeit auf einer Wegstrecke von 31 m während einer Zeit von 13 s zu von 0 km/h bis 15 km/h. Ab 00:46:04 Uhr nahm die Geschwindigkeit auf einer Wegstrecke von 11 m während einer Zeit von 4 s ab von 15 km/h bis 0 km/h. Um 00:46:08 Uhr wurde das Führerbremensventil bedient. Es wurde keine Zwangsbremmung registriert.

Abbildung 7: Geschwindigkeitsverlauf Rangierbewegung.

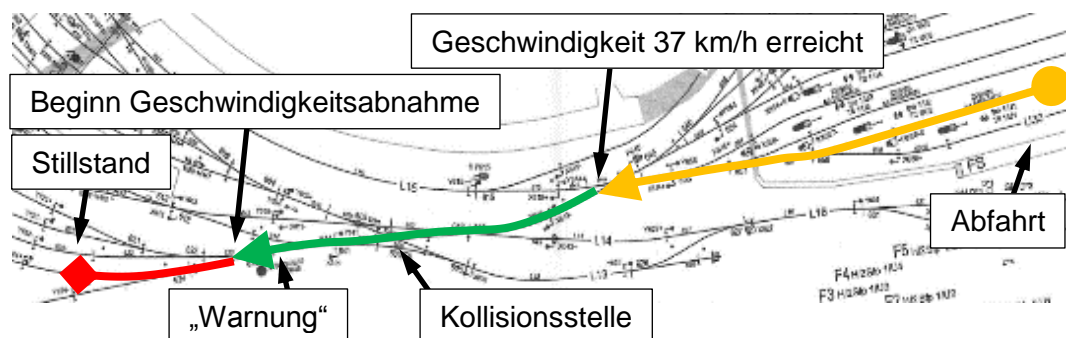
Am 16. Juli 2016 ab 00:44:40 Uhr nahm die Geschwindigkeit auf einer Wegstrecke von 228 m zu von 0 km/h auf 37 km/h. Diese Geschwindigkeit war um 00:45:54 Uhr erreicht und blieb über eine Wegstrecke von 169 m konstant. Um 00:46:11 Uhr sprach die Zugsicherung mit „Warnung“ an, die in einer Zeit von 0.9 s quittiert wurde. 20 m nach dem Ansprechen der Zugsicherung begann sich der Druck in der Hauptleitung unter 5 bar abzusenken und die Geschwindigkeit wurde geringer. Um 00:46:24 Uhr und nach einer Wegstrecke von weiteren 65 m betrug die Geschwindigkeit 0 km/h und der Druck in der Hauptleitung lag bei 2 bar. Der Druck senkte sich weiter ab und erreichte um 00:46:28 Uhr 0 bar.

Abbildung 8: Geschwindigkeitsverlauf Güterzug.

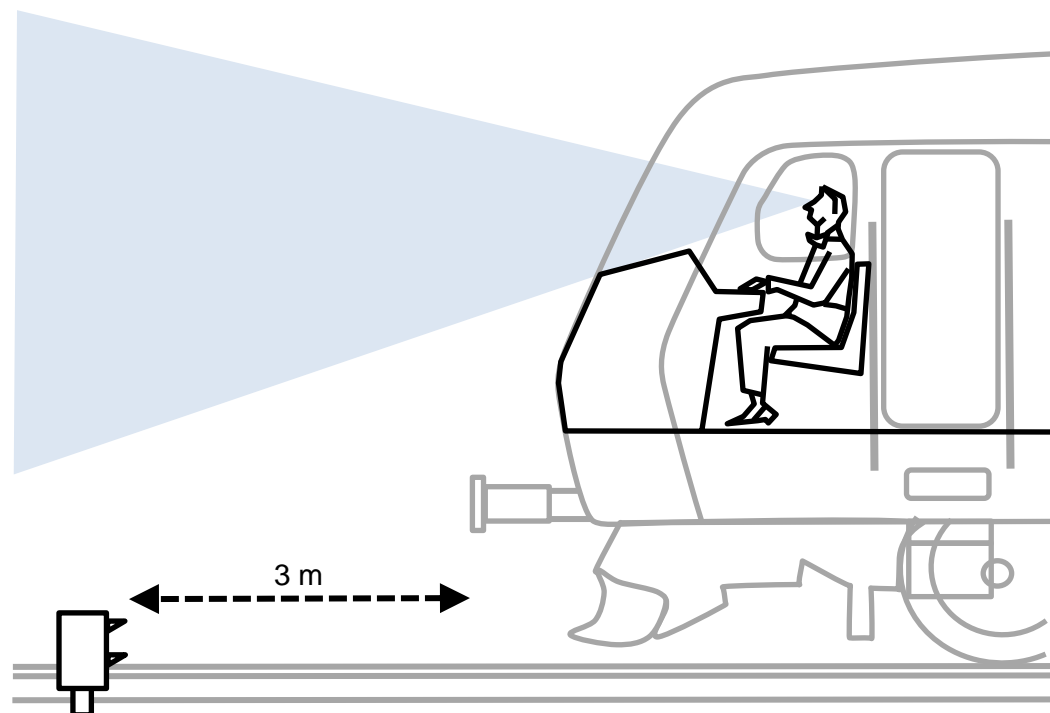
Der Lokführer der Rangierbewegung konnte von seinem Sitzplatz aus das 3 m entfernte Zwergsignal X606 nicht direkt sehen. Die Sicht auf das Zwergsignal konnte hergestellt werden, wenn sich der Lokführer von seinem Sitz erhebt.

Abbildung 9: Sichtfeld vom Arbeitsplatz des Lokführers (blau).
