Summarischer Bericht

Ereignis: Verletzung einer eingestellten Zugfahrstrasse durch eine indirekt geführte Rangierbewegung

Ort, Datum und Zeit: Wettingen (AG), 19. Juli 2016, 07:53 Uhr

Reg. Nr.: 2016071901

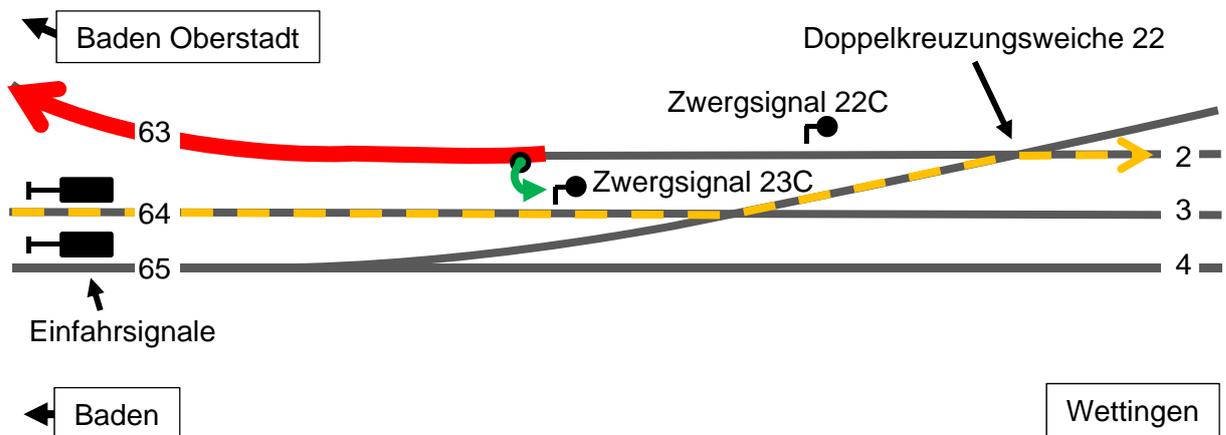
Abbildung 1: Schematischer Plan Bahnhof Wettingen:

- rot: Fahrtrichtung Rangierbewegung bis zum Halt hinter dem Zwergsignal.
- grün: Rangierleiter schaut zurück über die linke Schulter zum falschen Signal.
- gelb: Eingestellte Zugfahrstrasse für die S6.

Die Rangierbewegung fuhr sodann am für das Gleis 63 gültigen, „Halt“ zeigenden Zwergsignal 22C vorbei Richtung Gleis 2. Dabei wurde die Doppelkreuzungsweiche 22 aufgeschnitten. Der Rangierlokführer sah, als er aus der Biegung in die Gerade kam, das „Halt“ zeigende Zwergsignal 22C und leitete eine Schnellbremsung ein. Das „Halt“ zeigende Zwergsignal wurde mit siebeneinhalb Wagen überfahren.
