## Summarischer Bericht

**Ereignis:** Streifkollision eines Lokzuges mit einem Regionalzug  
**Ereignisart:** Kollision Zug-Zug  
**Ort, Datum und Zeit:** Chur (GR), 5. September 2016, ca. 05:15 Uhr  
**Reg. Nr.:** 2016090501  
**Verkehrsmittel:** Eisenbahn

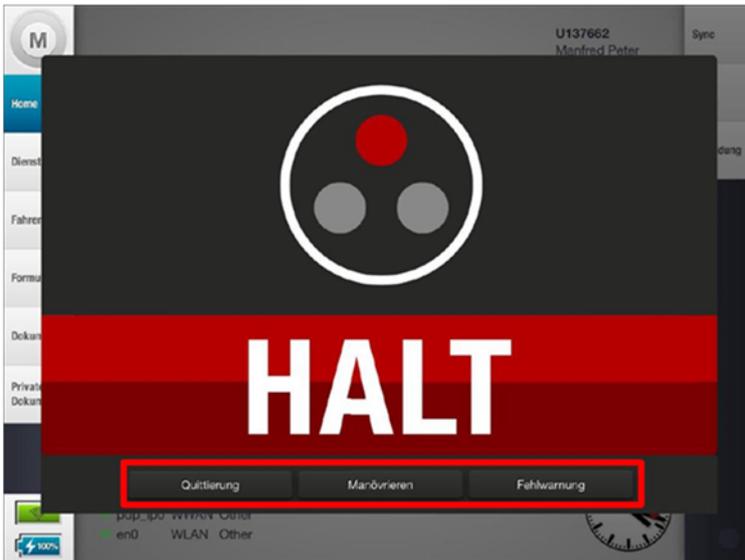
Damit ist die WarnApp aktiviert. Die ADL kennt den Ort des Zuges, dessen Fahrriichtung und die Stellung des nachfolgenden Ausfahrtsignals. Zeigt das Ausfahrtsignal noch „Halt“ und das LEA wird bewegt, dann spricht über den eingebauten Bewegungssensor die WarnApp an und zeigt auf dem Display das folgende Bild (Abbildung 1). Zusätzlich ertönt eine akustische Warnung.

**Abbildung 1:** So präsentiert sich die WarnApp dem Lokführer bei Abfahrt bei einem „Halt“ zeigenden Signal. (Quelle: SBB AG, Infrastruktur)

Der Lokführer des Lokzuges 37410 meldete seinen Zug im Gleis 87 über sein LEA bei der ADL an und aktivierte damit die WarnApp. Da der Rangiermodus nicht angewählt wurde, löste die WarnApp bei der Abfahrt im Gleis 87 folgerichtig eine Warnung aus. Der Lokführer quittierte diese Meldung mit der Taste „Manövrieren“. Die WarnApp wechselte damit in den Rangiermodus. In der Folge wurde beim „Halt“ zeigenden Signal E6 im Gleis 6 die Warnung unterdrückt.
