Summarischer Bericht

Ereignis: Kollision einer Lokomotive mit abgestellten Reisezugwagen

Ort, Datum und Zeit: Andermatt (UR), 11. September 2017, 11:33 Uhr

Reg. Nr.: 2017091101

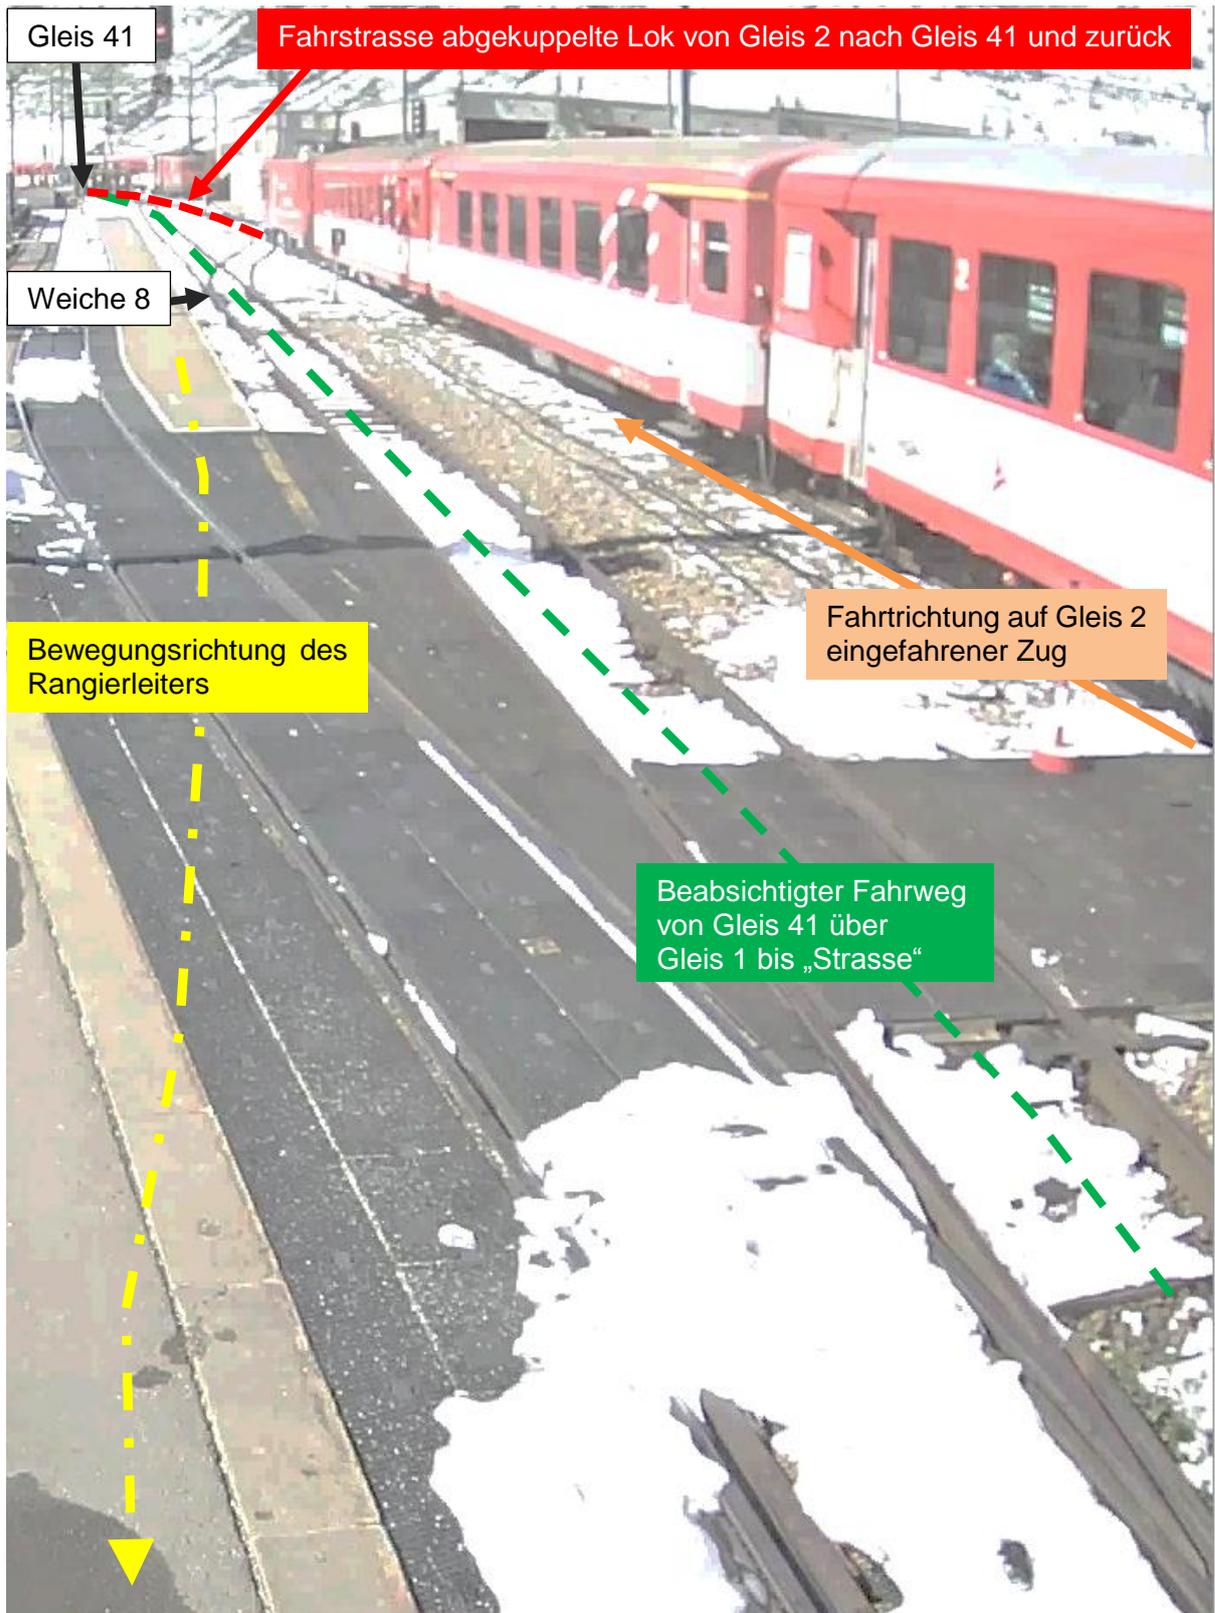
Verkehrsmittel: Die Stossvorrichtung der Lokomotive sowie einzelne Aufhängungen und einzelne Kastenstrukturen von Reisezugwagen wurden beschädigt.

Nach dem Abkuppeln der Lokomotive in Gleis 2 verlangte der Rangierleiter über Funk eine Rangierfahrstrasse von Gleis 2 nach Gleis 41. Der Fahrdienstleiter erteilte die Zustimmung, worauf der Rangierleiter dem Lokführer den Fahrbefehl erteilte. Der sich auf dem Führerstand Seite Hospental befindende Lokführer fuhr mit der Lokomotive vorwärts in das Gleis 41. Der Rangierleiter stand zu diesem Zeitpunkt bei der Weiche 8. Die Reisezugwagen blieben mit der Luftbremse gebremst im Gleis 2 stehen (Abbildung 1). Der Fahrgastwechsel konnte ungehindert stattfinden.

Abbildung 1: Momentaufnahme der Bahnhofskamera nach der Kollision (in Blickrichtung Hospental).
