Unfalluntersuchungsstelle Bahnen und Schiffe

Reg. Nr. 04061001

Schlussbericht der Unfalluntersuchungsstelle für Bahnen und Schiffe

über die Kollision
im Bahnhof Oberwinterthur
(Flankenfahrt)

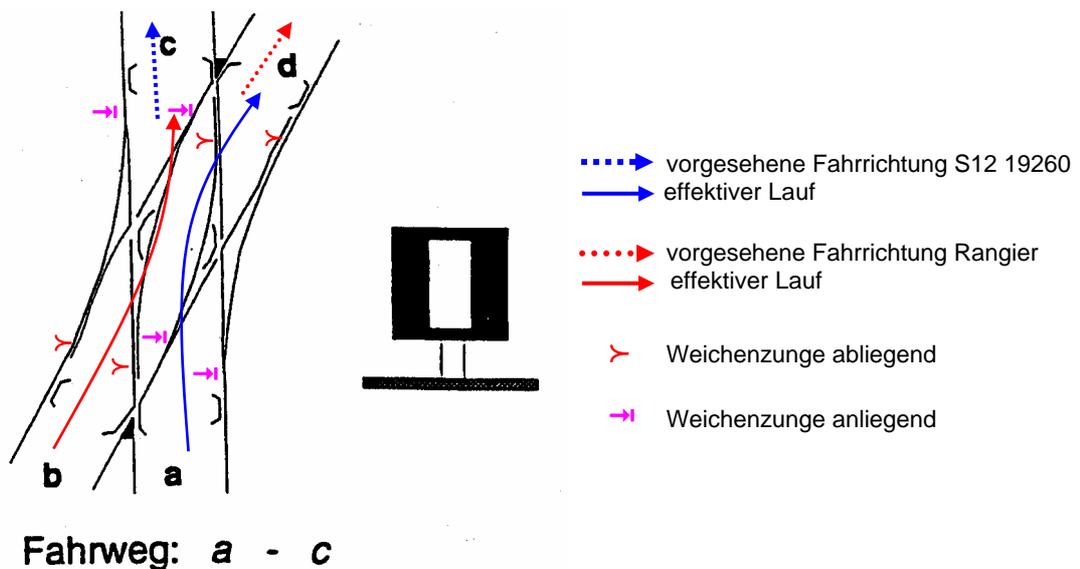
eingestellte Fahrstrasse (a-c)

Da der Lokführer der Meinung war, die Taste **(M)** gedrückt zu haben, war er für kurze Zeit etwas irritiert. Dadurch hat er möglicherweise, das ca. 80m weiter vorne stehende Zwergsignal 26C, welches "Halt" signalisierte, übersehen. Allerdings hat er möglicherweise schon das "Warnung" zeigende Zwergsignal 52C nicht realisiert. Er fuhr am geschlossenen Zwerg 26C vorbei, ohne die Geschwindigkeit zu reduzieren. Auf der DKW 25 wurde der Zug Richtung Gleis 4 abgeleitet; dabei wurde diese Weiche aufgeschnitten, ohne dass der Lokführer von dieser Aufschneidung etwas bemerkte hätte. Er hatte zwar festgestellt, dass die DKW 25 nicht Richtung Gleis 2 stand, glaubte aber, es hätte eine kurzfristige Gleisänderung ins Gleis 4 gegeben und setzte seine Fahrt fort. Plötzlich stellte er in der Hauptleitung einen Luftverlust fest, was die Rangierbewegung zum Stehen brachte.

- Durch den Zuglaufrechner für Zug S12 19260 eingestellte Zugsfahrstrasse und der dadurch auf der linken Seite abliegenden und auf der rechten Seite anliegenden Weichenzunge (siehe Bild Ziffer 1.2) wurde die Rangierfahrt in Richtung Gleis 4 geleitet.

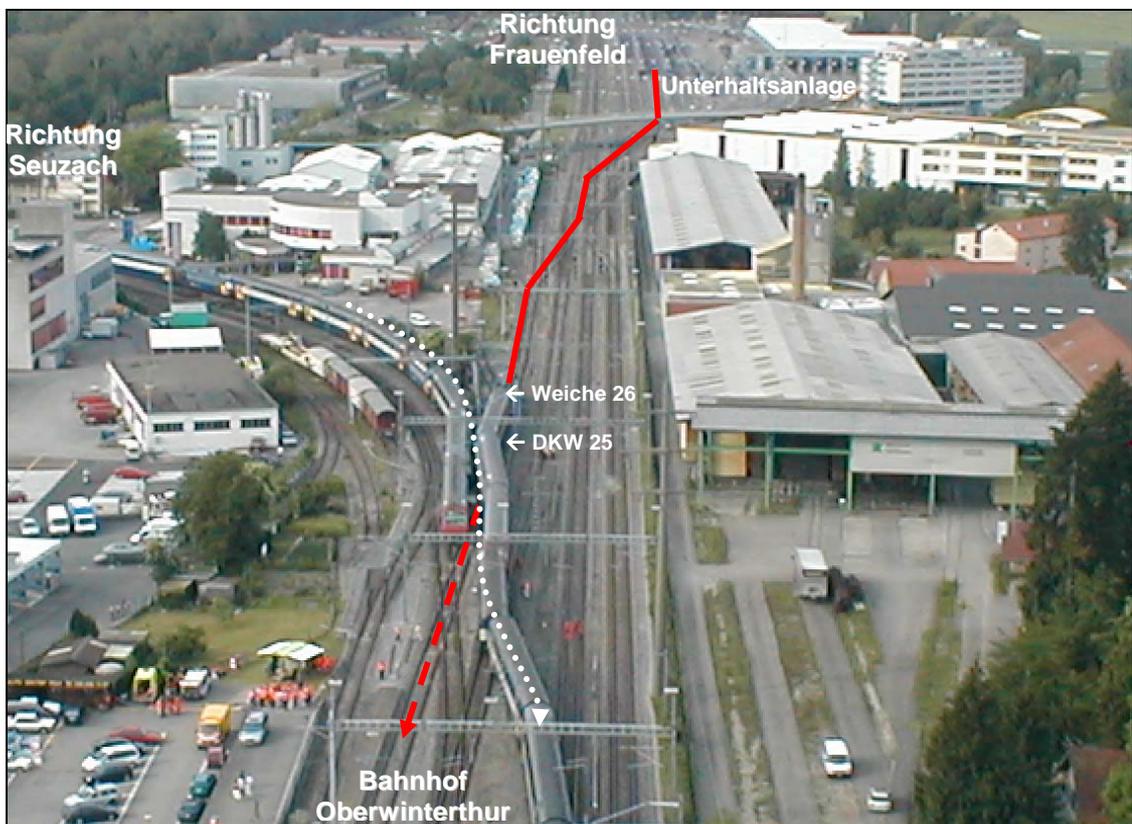
Übersicht über Unfallort

Aufprallgeschwindigkeit: ca. 34 km/h (parallel dazu die Rangierfahrt mit ca 32 km/h, gleiche Richtung).

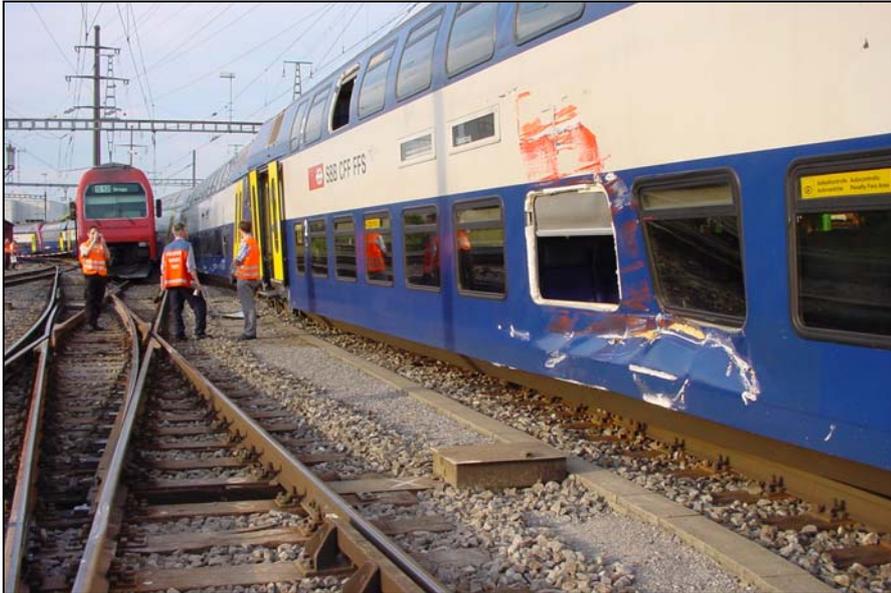
Der Sachschaden am Rollmaterial und an der Infrastruktur wird auf ca. 4.5 MFfr geschätzt; davon dürfte ca. ½ MFfr auf die Infrastruktur entfallen.

Kollisionspunkt (links die S12 19260 und rechts der Rangierbewegung) Foto: UUS, kow

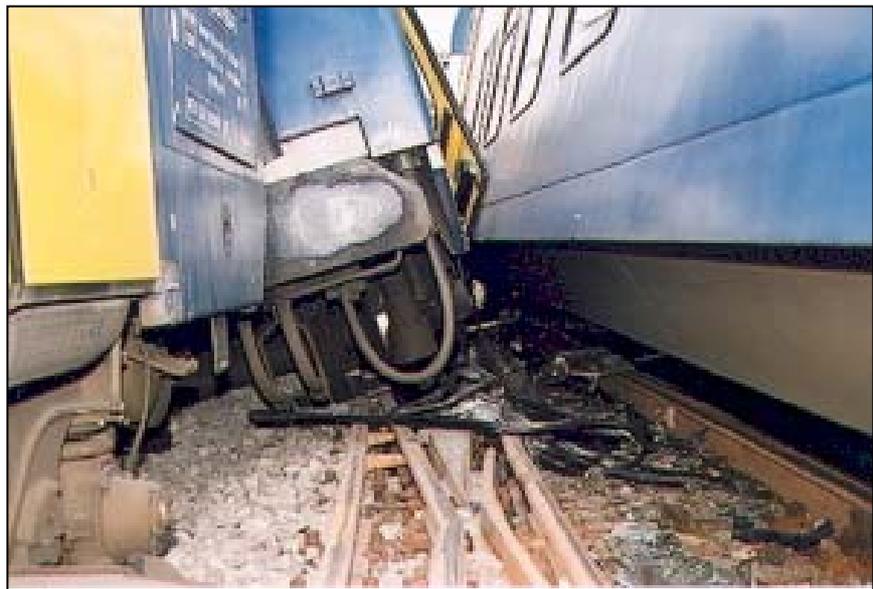
Situation auf DKW 25

Die S12 19260 entgleiste mit 2 Wagen und 3 Drehgestellen, und die Rangierbewegung mit 4 Wagen und 9 Drehgestellen.

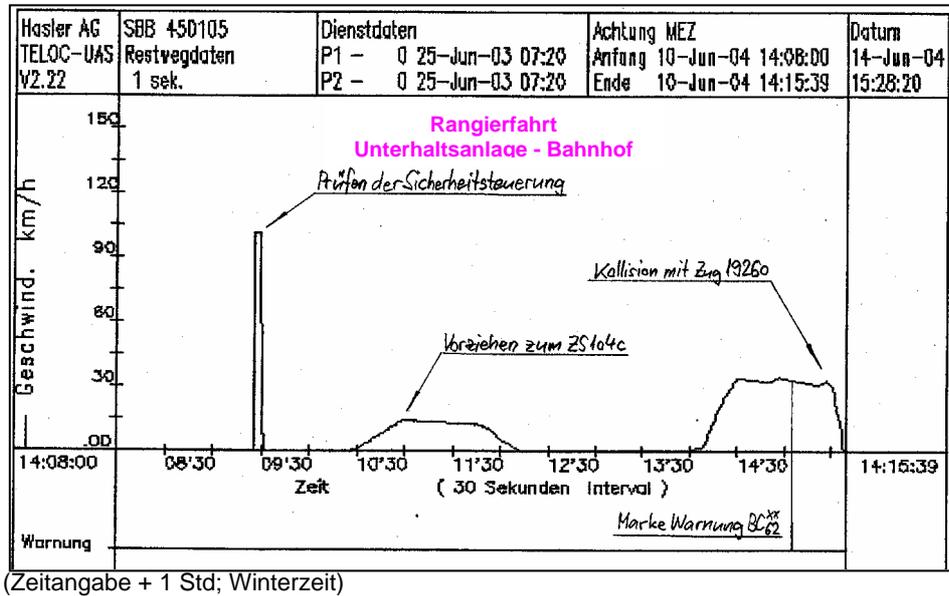
- der Lokführer der Rangierfahrt mit einer Geschwindigkeit von ca. 32 km/h gefahren ist und somit die erlaubte Geschwindigkeit von max. 40 km/h bis zum "Halt" zeigenden Zwergsignal (ZS 26C) nicht überschritten hat.

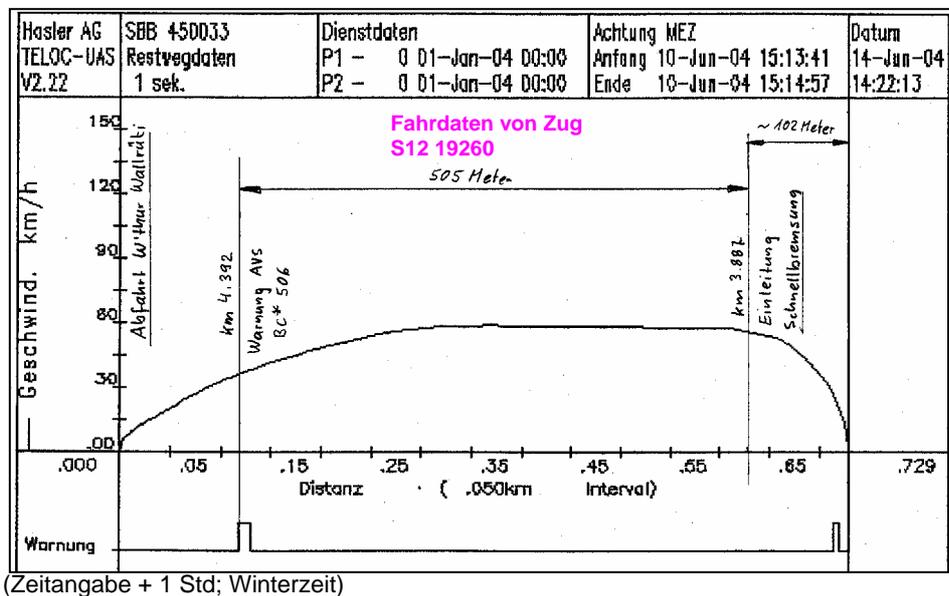
- der Lokführer der S12 19260 mit einer Geschwindigkeit von ca. 57 km/h gefahren ist und somit die maximal zugelassene Geschwindigkeit von 110 km/h für die Strecke und 60 km/h für die Einfahrt in den Bahnhof nicht überschritten hat.

Der Lokführer der S12 19260 hat die Schnellbremsung korrekt eingeleitet, der Anhalteweg betrug 102 m.
