Unfalluntersuchungsstelle Bahnen und Schiffe

Schlussbericht

über den Auffahrunfall

einer Rangierbewegung mit ICN Nr. 513
in Biel

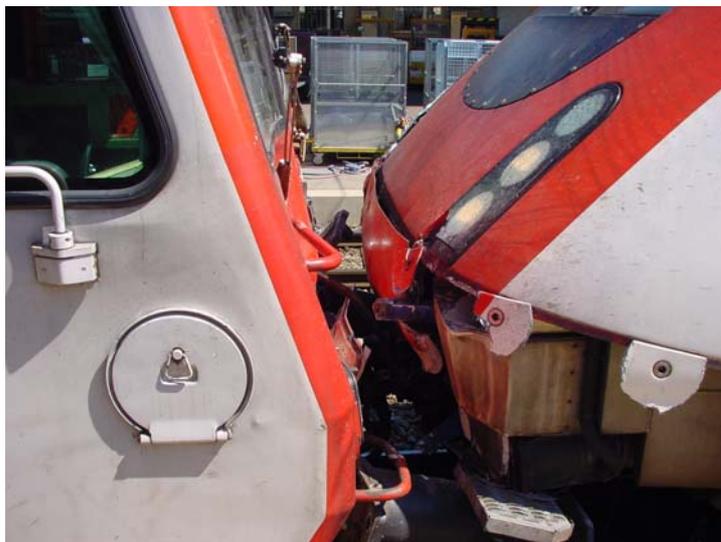
Bild 1

Am Pfingstsamstag, 29. Mai 2004 um ca. 08.32 Uhr prallte der leere Regionalzug (Komposition Zug 3809) auf den in Gleis 2 zur Abfahrt bereitstehenden ICN 513. Dabei wurde ein Reisender leicht verletzt. Am Rollmaterial der SBB AG, Division Personenverkehr entstand ein grösserer Materialschaden.

Kollision in Biel Gleis 2. Links der NPZ RBD, rechts der ICN

Am Rollmaterial der SBB AG, Division Personenverkehr, entstand ein Sachschaden in der Höhe von ca. Fr. 300'000.-.

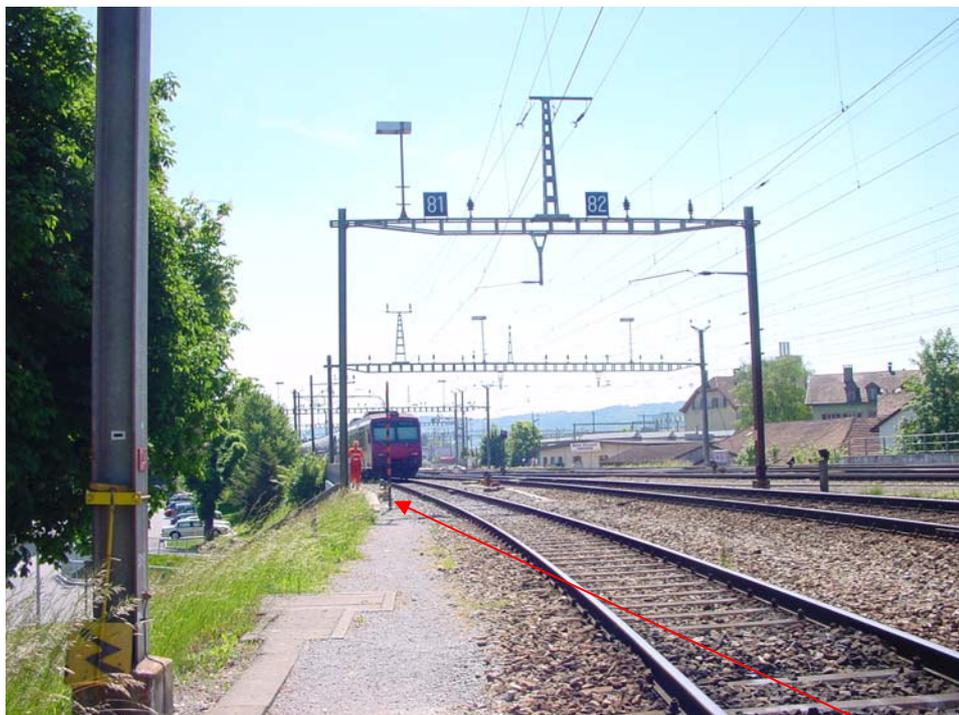
Bild 2

Blick von Gleis 81 Richtung Perrongleise Biel. Sichtbar ist das ZS 81B. Im Hintergrund der NPZ-Pendel.

- Die visuelle Kontrolle der am Ereignis beteiligten Schienenfahrzeuge ergab keine Beanstandungen.
- Die Bahnsicherungsanlagen funktionierten einwandfrei.
- Der Lokführer der Rangierbewegung war nach eigenen Angaben der Meinung, dass die Fahrt von Gleis 81 nach Gleis 3 führen würde. Er hat daher das ‚Fahrt mit Vorsicht‘ signalisierende Zwergsignal 81B falsch interpretiert (Beziehung zu andern Signalen statt Hindernis).

Falsche Annahme Zielgleis (A3 statt A2 ‚besetzt durch ICN‘) und dadurch falsche Interpretation des Zwergsignals 81B durch den Lokführer der Rangierbewegung.

- Aufgrund der diversen Ereignisse in Bezug auf die Fehlinterpretation der Signalisation ‚Fahrt mit Vorsicht‘ an den Zwergsignalen empfehlen wir dem BAV, die Vorschriften FDV 300.2, 2.4.5 Bild 233 zu präzisieren und allenfalls zu verschärfen.
- Das Lokpersonal ist bei den periodischen Instruktionkursen auf die bestehenden Vorschriften hinzuweisen.

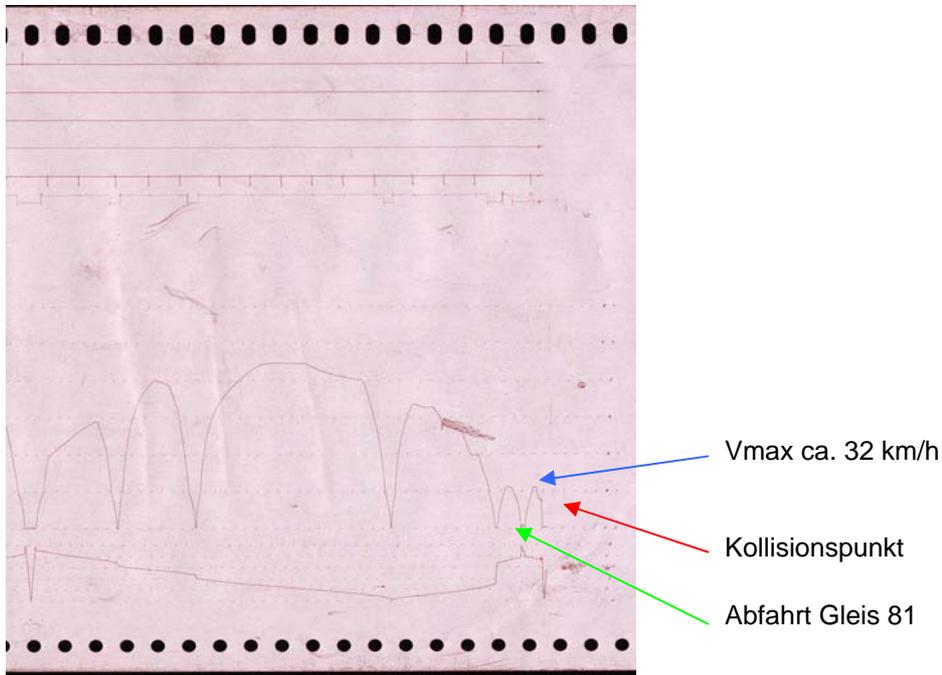
Das Zwergsignal 81B signalisierte die Stellung ‚Fahrt mit Vorsicht‘.

Die Auswertung der Fahrdaten ergab, dass der Lf unmittelbar vor dem Ereignis mit einer Geschwindigkeit von 32km/h gefahren ist. Unmittelbar vor dem Hindernis hat er eine Schnellbremsung eingeleitet.
