# **Schlussbericht**

**über die Kollision**

**zwischen einem Kieszug und einer Lok Ae 610**

**im Bahnhof Hüntwangen Wil (SBB)**

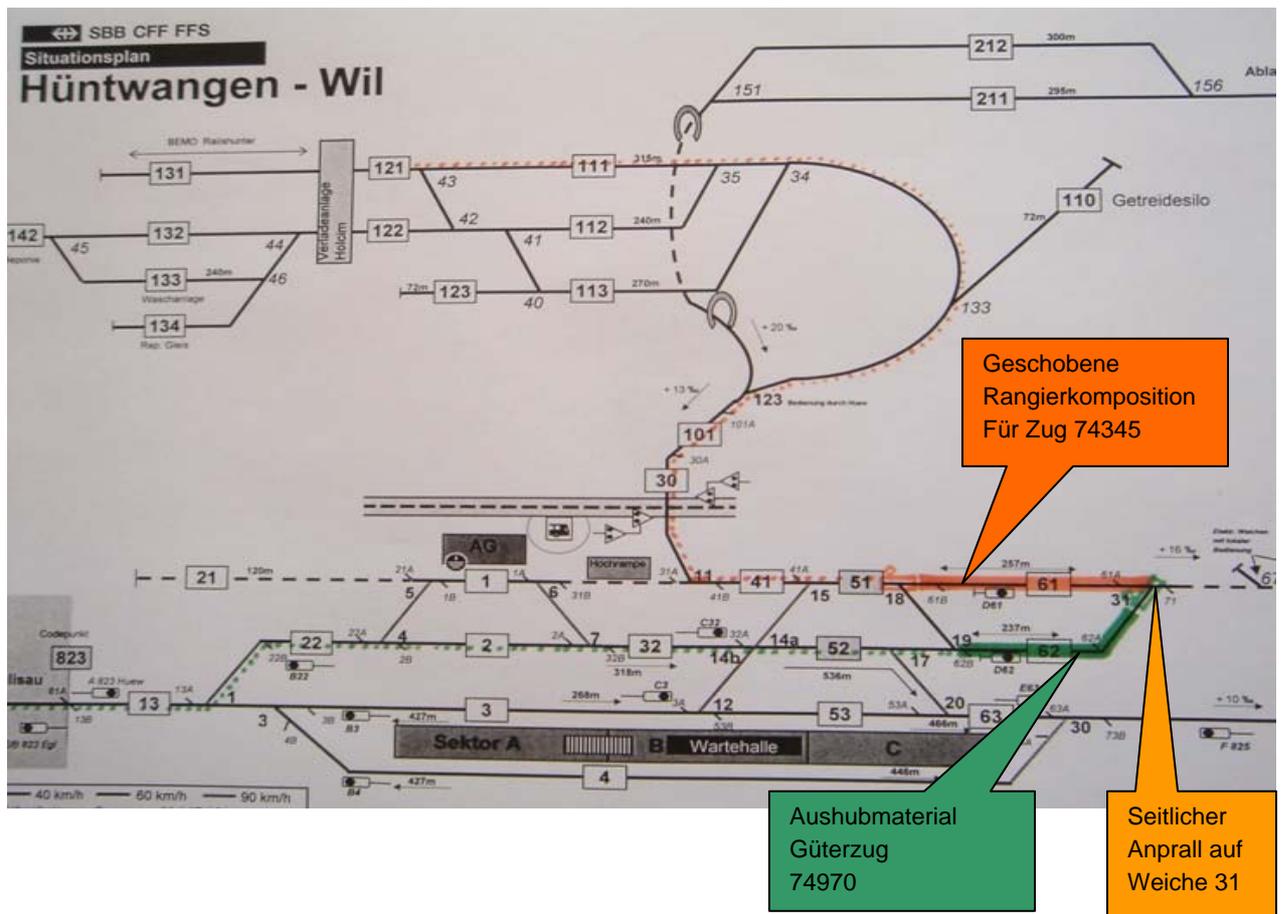
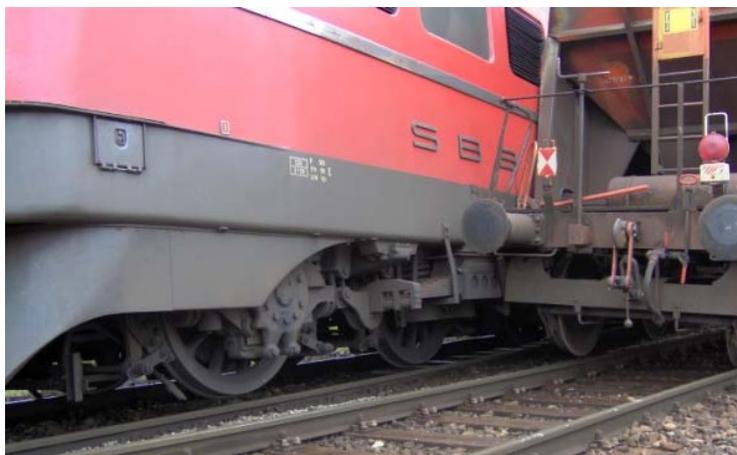
Foto SBB

Dieser leitete die Schlussbremsung sofort ein. Trotzdem überfuhr der vorderste Schüttgutwagen das Zwergsignal 31A und kollidierte seitlich mit der Lokomotive Ae 610 11422. Beide Fahrzeuge wurden schräg gestellt, standen jedoch mit den äusseren Rädern noch auf der entsprechenden Schiene.

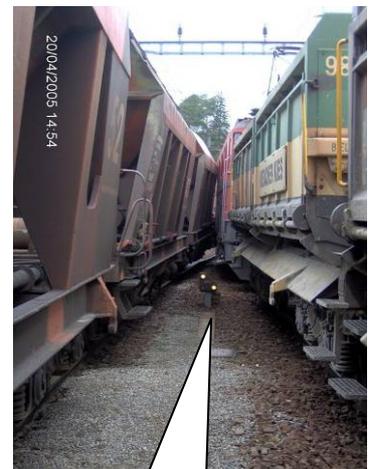
Zwergsignal 62A  
-Fahrt mit Vorsicht-  
für Zug 74970 (rechts)

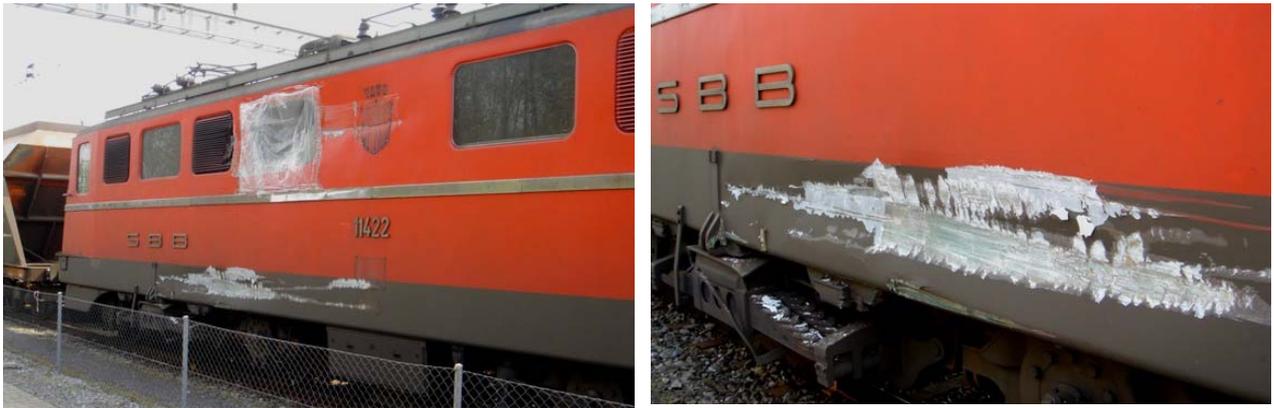
An der Ae 610 11422 wurde auf der rechten Fahrzeugseite das Untergestell erheblich und der Lokomotivkasten mittelschwer eingedrückt und beschädigt. Allfällige Schäden an den Elektroapparaten und an den Elementen Fahrwerk-Lokomotivkasten waren nicht ersichtlich, konnten aber nicht ausgeschlossen werden.

Die Reparaturkosten werden gemäss Offerte des Industriewerkes Bellinzona Fr. 90'000.- betragen.

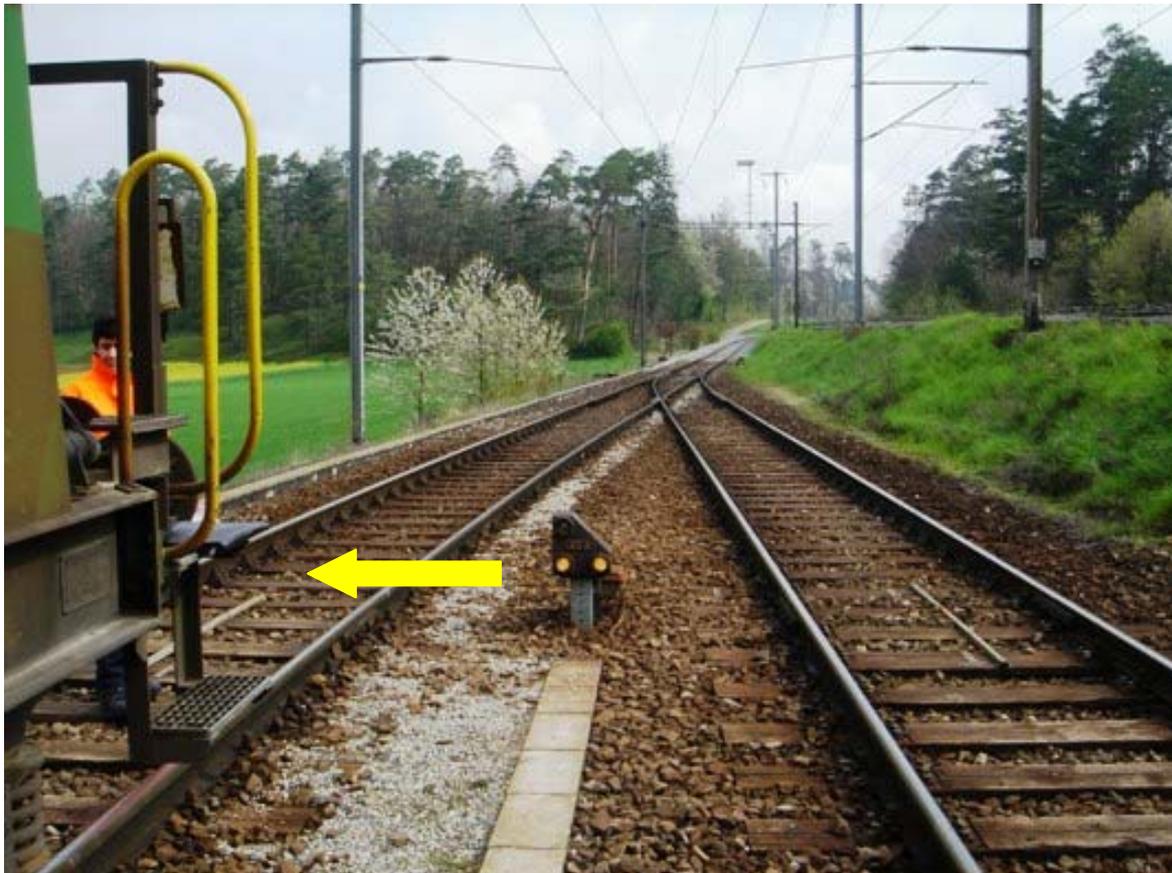
Gleis 61 in Hüntwangen wurde seitlich verschoben und musste neu gerichtet werden.

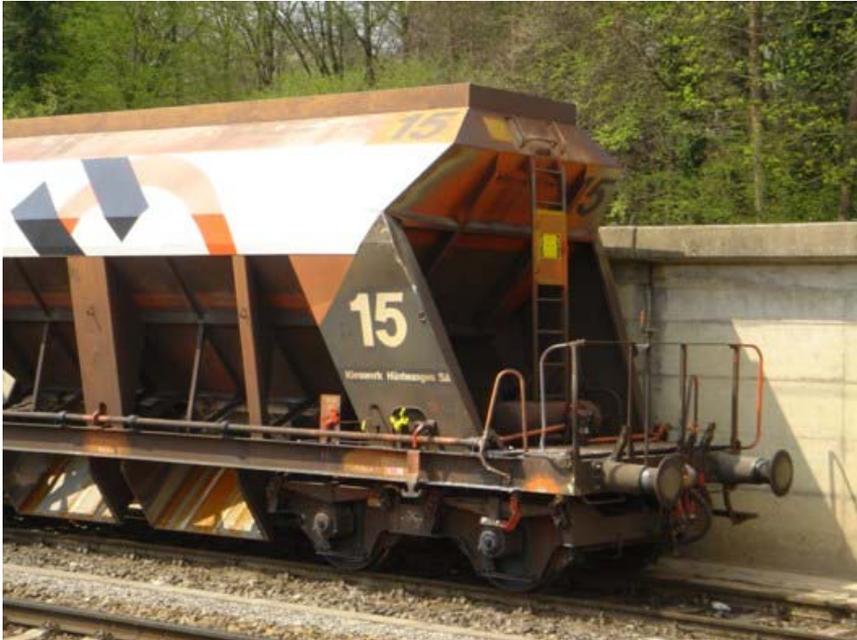
Der Schüttgutprivatwagen Privatwagen No 657 7 514<sup>P</sup> wurde auf der Plattformseite beschädigt. Diverse Stauchungen am Behälter, abgerissene und verbogene Geländer und Treppen, Schäden am Untergestell. Schadenhöhe ca. Fr 10'000.-

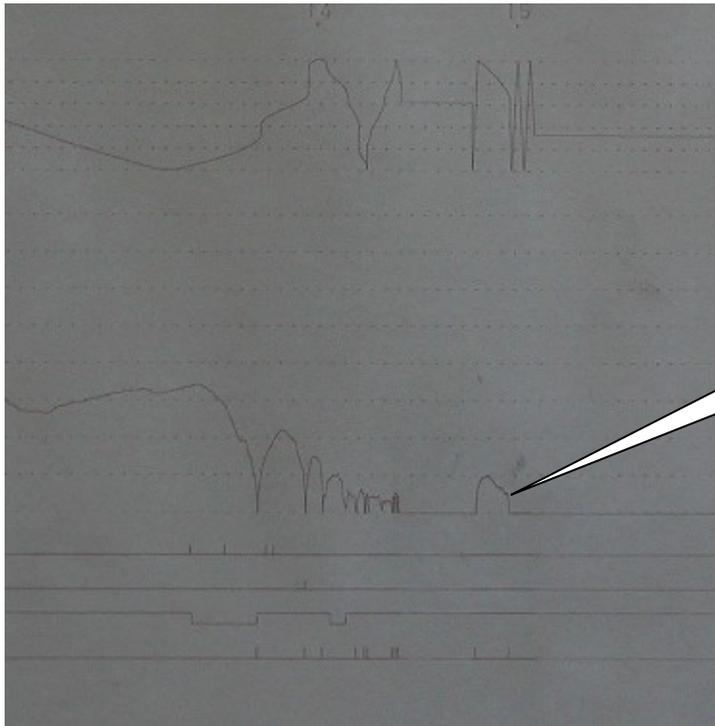
Vmax 20 km/h  
Schnellbremsung bei  
10km/h

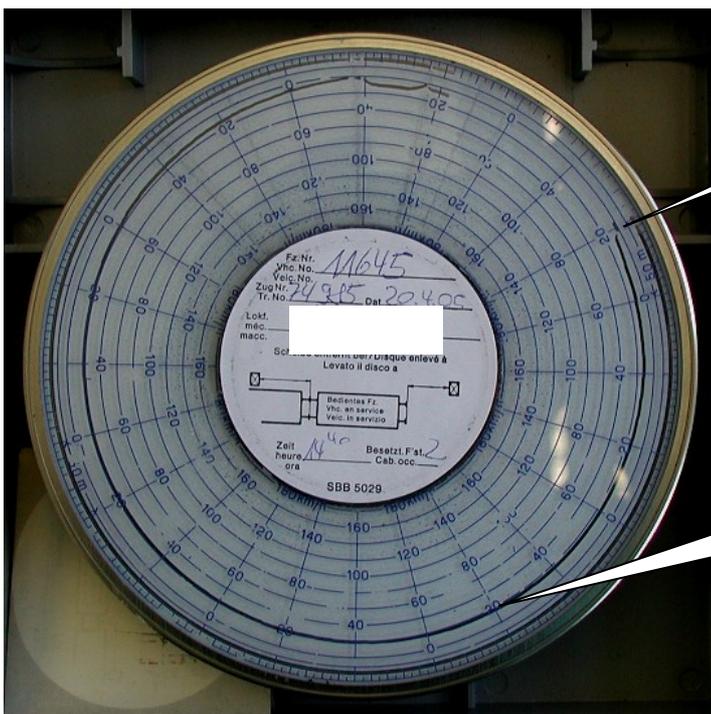
Die Auswertung ergab, dass der Lokführer nach einer längeren Fahrt mit  $V = 20$  km/h ca. 300m vor dem Halteort die Fahrt langsam verzögerte.

Die Einleitung der Schnellbremsung erfolgte mit 10 km/h. von da an betrug der Bremsweg ca. 9 m.

Haltepunkt

Beginn der  
Verzögerung

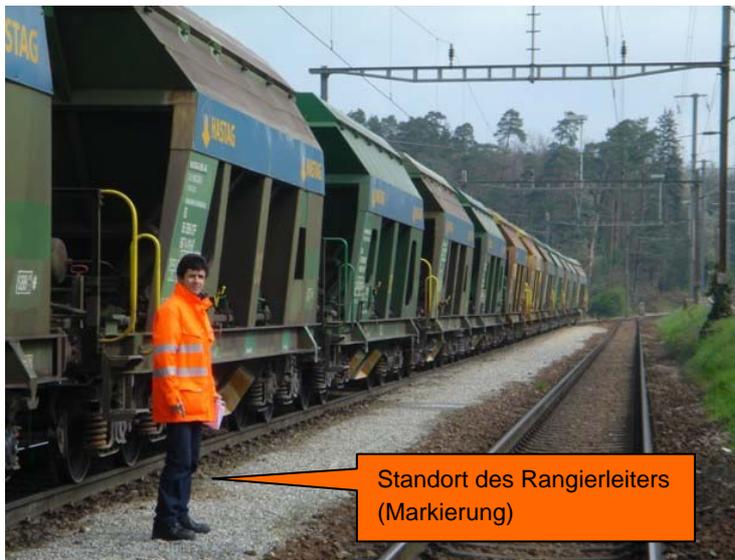
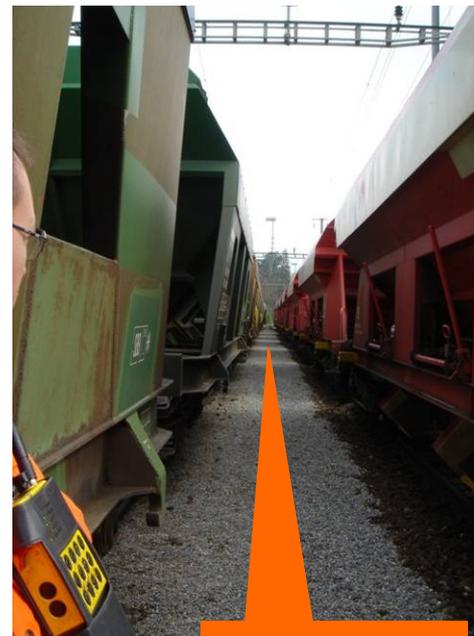
Distanz vom Standort bis zum Profil von Weiche 31 ca 120 m.  
Das Zwergsignal ist von dieser Stelle aus nicht einsehbar.

Der Rangierleiter hat seinen Platz auf dem Spitzenfahrzeug vorzeitig verlassen und konnte vom neuen Standplatz zwischen den 2 Zügen die Fahrstrasse und den Haltepunkt vor dem Zwergsignal 61A nicht mehr einsehen. (Siehe Foto Seite 10)
