Schlussbericht

über die seitliche Kollision

zwischen dem S-Bahnzug 19291 (S12) und dem Postzug 91637

in Dietlikon

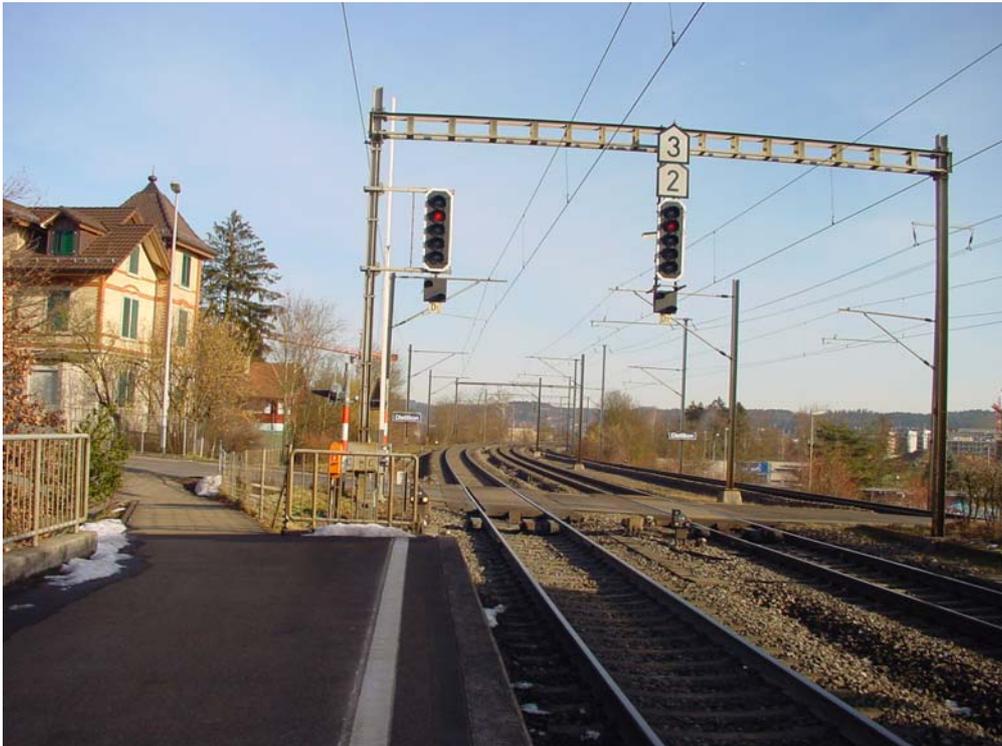
Bild 2

Postzug 91637 kam ca. 30 m hinter dem Halt zeigenden Zwergsignal 11A noch vor der Weiche 11 (aber im Profil von Gleis 52) zum Stillstand. Wenig später ereignete sich die Streifkollision mit dem durchfahrenden S-Bahnzug. Situationsplan Dietlikon siehe Anlage 1.

Dietlikon mit den Ausfahrsignalen D1 und D2. Dahinter ist der mit Barrieren gesicherte Bahnübergang erkennbar.

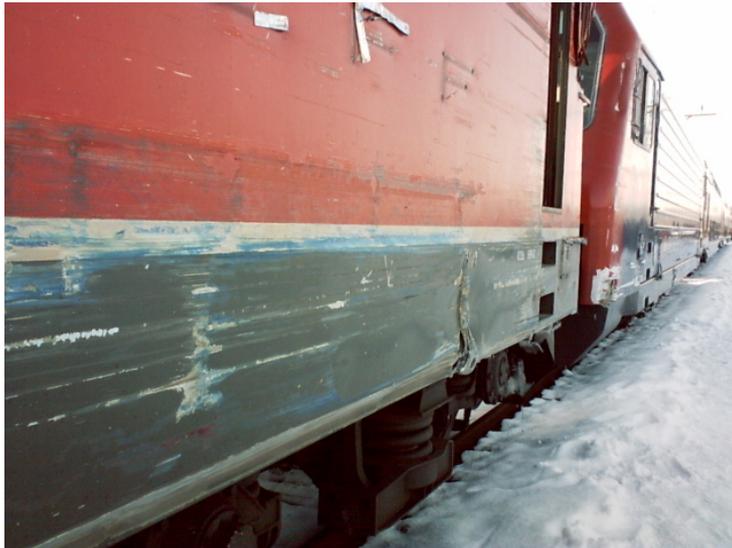
Bild 3

Am Rollmaterial der SBB (Dosto-Einheit und Re 420) entstanden Schäden in der Höhe von ca. Fr. 500'000.-.

Auf dem Bild die beiden beschädigten Triebfahrzeuge. Im Vordergrund die Re 420, im Hintergrund die Re 450

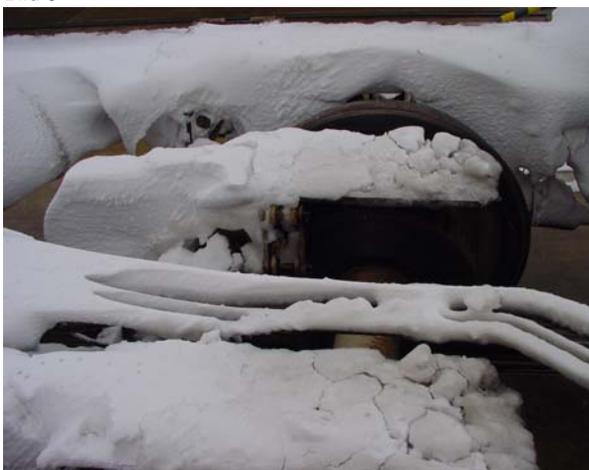
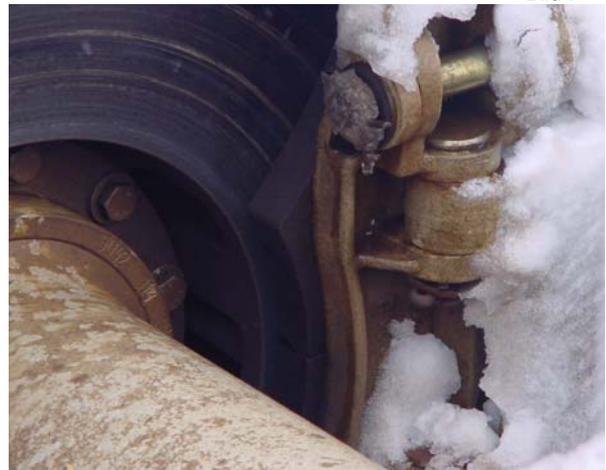
Am Donnerstag, 11. März 2004 kam es in Rorschach bei Postzug 95306 zu einem Signalfall. Der Postzug konnte vor dem Halt zeigenden Einfahrsignal A nicht rechtzeitig anhalten. Der Vorfall hatte keine weiteren Folgen, Zug 95306 setzte die Fahrt nach Frauenfeld fort.

Bilder der am Ereignis Rorschach beteiligten Lgnss

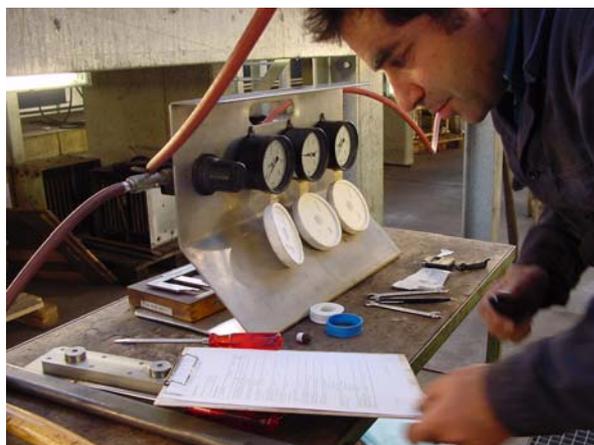
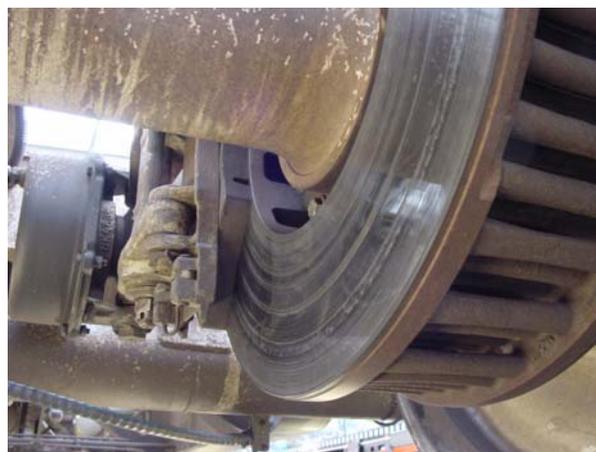
Die Bremskraftprüfung ergab, dass der effektiv ermittelte Wirkungsgrad nicht dem mittleren Wirkungsgrad in der Bremsrechnung von 96% entsprach. Gemessen wurden Werte von 80% – 89%.

Prüfarbeiten in der Werkstätte BLS Bönigen.

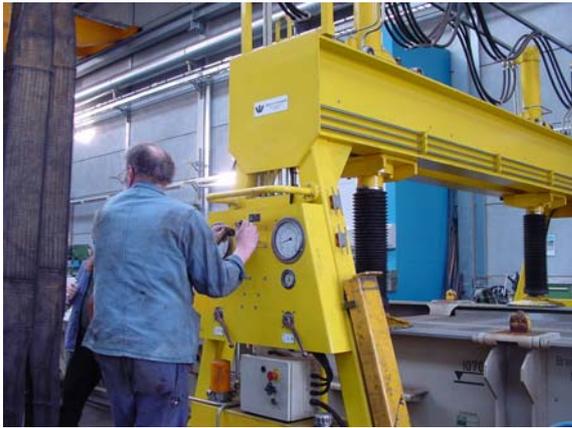
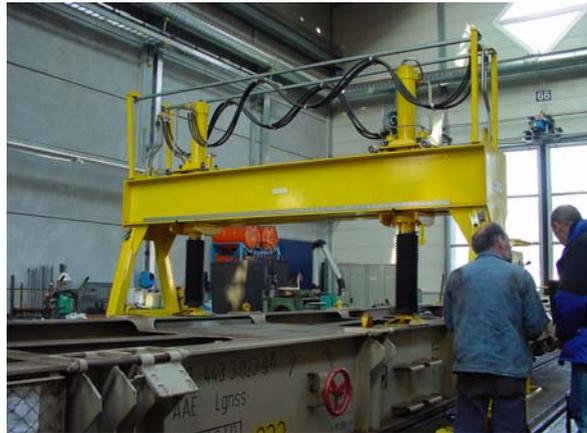
- Die Wiegeventile funktionierten normal.
- Für die automatische Lastabbremung eines Wagens werden nur die kleineren Werte berücksichtigt. Grund: Der Wagen kann dadurch nicht ‚überbremst‘ werden, das Entstehen von Flachstellen wird so vermieden.
- Die Ladungsdifferenz der beiden Container wird nicht abgebremst.

Prüfen der Wiegeventile in der Werkstatt BLS Bönigen

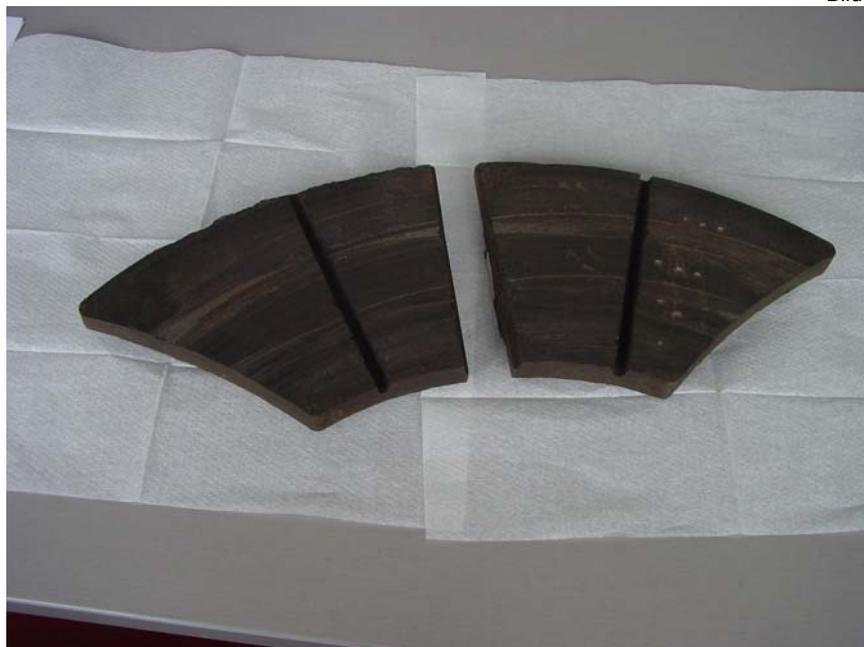
Bild 16

Bremsbeläge des Typs ‚Becorit 928‘

- Die untersuchten verschlissenen Bremsbeläge zeigen im Kern deutlich geringere Härtewerte als die zu Vergleichszwecken untersuchten neuen Beläge. Die ermittelten Härtewerte liegen dabei unter den Vorgaben für den Belagstyp Becorit 928 (26N/mm^2). Auf der Bremsfläche sind zum Teil wesentlich höhere Werte als im Kern zu ermitteln. Mit Ausnahme einer Probe sind die Werte auf der Bremsfläche jedoch nicht höher als beim neuen Belag.

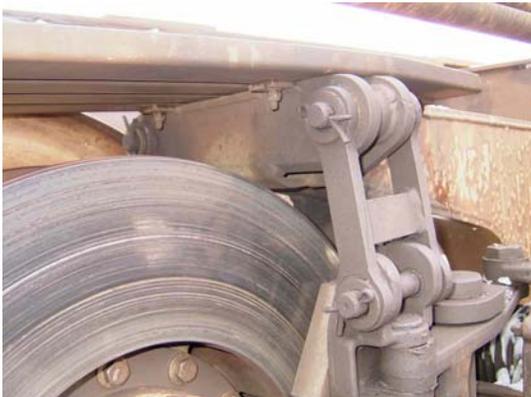
Bild 17

Bremsgestänge, schnee- und eisfrei

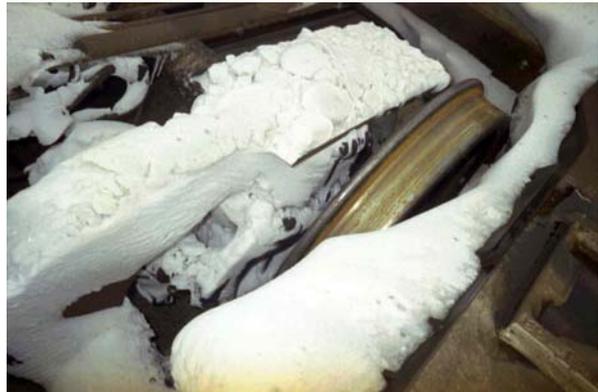
Bild 18

Bremsgestänge, gefüllt mit Schnee und Eis

Der Untersuch an den Wagen ergab, dass sich der Flugschnee zwischen dem Bremsgestänge und dem Funkenschutzblech festsetzte. Die beiden seitlichen Stegverbindungen der Hängelaschen drückten den Schnee bei jedem Bremsvorgang zusammen. Da die Schneeablagerungen gegen oben wegen des Funkenschutzbleches und gegen unten wegen der Bremsscheibe nicht weggedrückt werden konnte, kam es im Verlauf der Zeit zu einer immer kompakteren Schneemasse, welche das Bremsgestänge blockierte. Dazu kam die Eisbildung, welche auf das Erwärmen des Schnees durch die warmem Bremsscheiben und der danach erfolgten Abkühlung durch den Fahrtwind bei Temperaturen unter 0° zurückzuführen war.

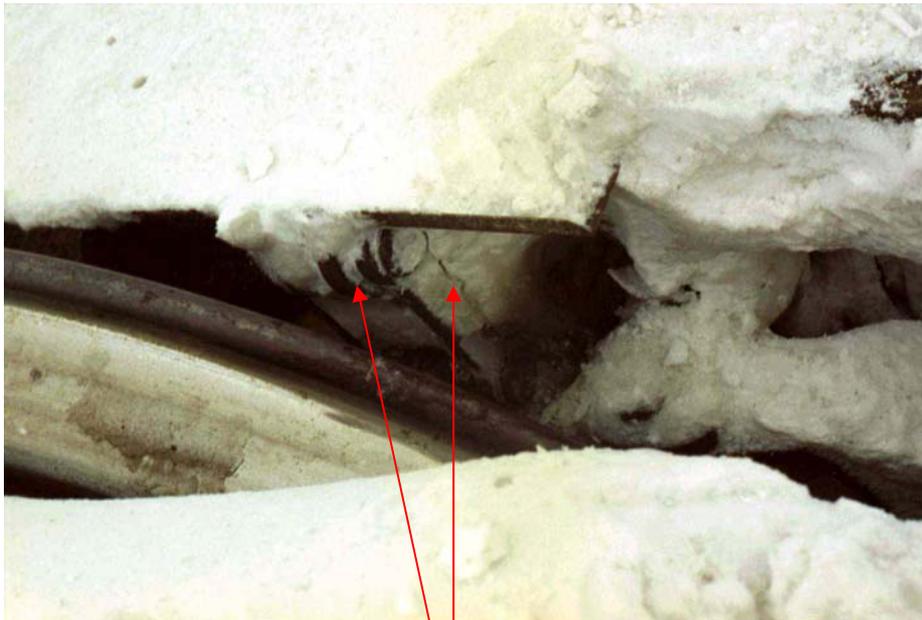
Bild 19

Zusammengedrückte Schneemassen und Eisbildung im Bremsgestänge. Im Bild sichtbar das Hängeisen. Der Eispanzer weist einen Riss auf.

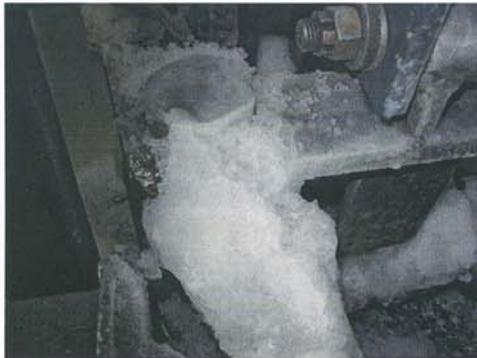
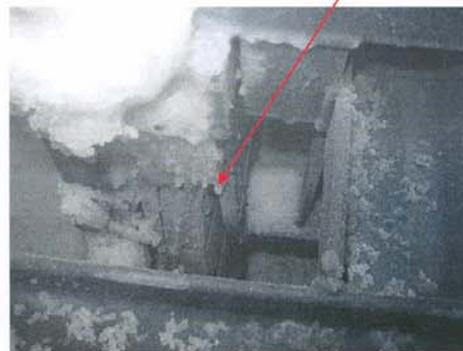
- Bei 1.1 bar Zylinderdruck bilden sich erste Risse im Eis. Danach kein Knistern mehr hörbar. Am Gestänge weiterhin keine Reaktion zu beobachten.

Bremsbelag lose

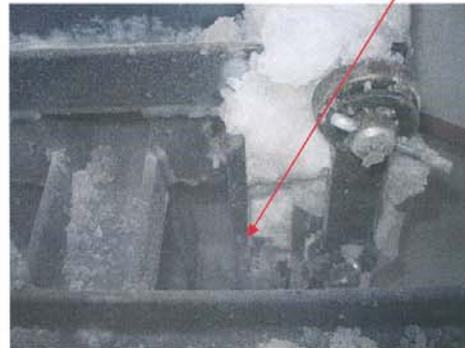
- Bei 2.5 bar Zylinderdruck bricht das Eis mit einem lauten Knall. Die Bremsbeläge liegen an der simulierten Bremsscheibe auf und sind fest.

Bremsbelag fest

Bis 2,5 bar Bremszylinderdruck KEINE BREMSWIRKUNG !
