Schlussbericht

der Unfalluntersuchungsstelle Bahnen und Schiffe

über die Flankenfahrt der Züge 6836 (SBB P)
und 39221 (BLS)

in Olten

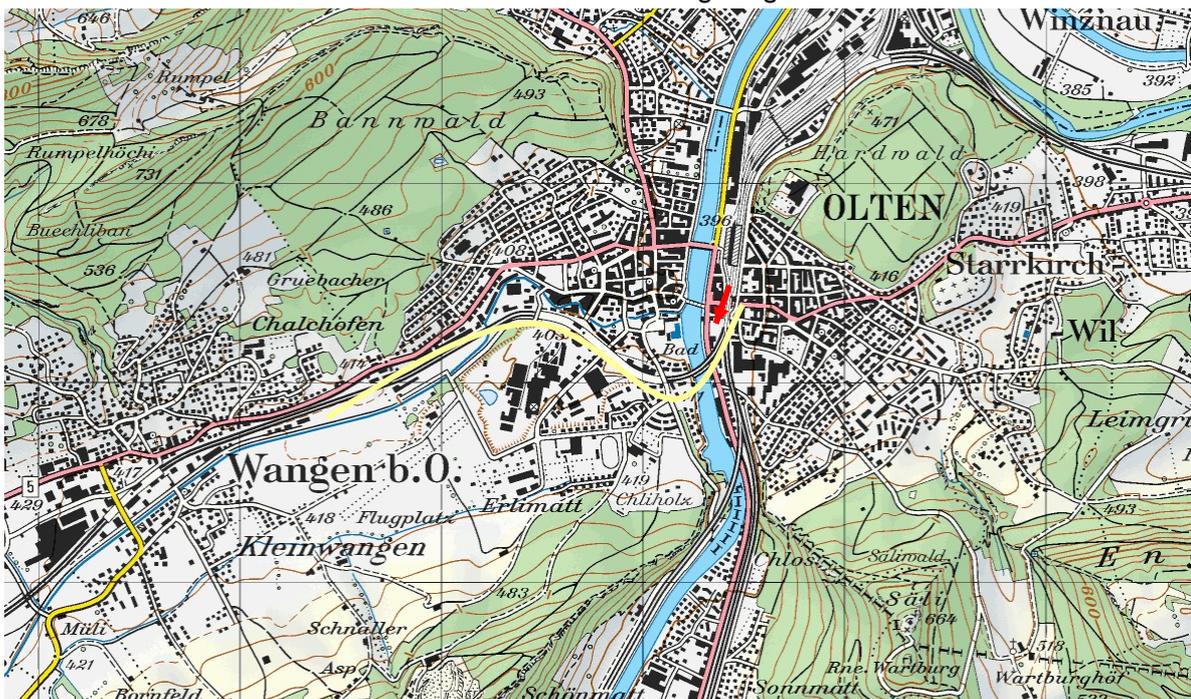
Übersichtsplan

Am Donnerstag, 20.07.2006 um ca. 09.33 Uhr, kam es im Bahnhof Olten auf der Weiche 401 zu einer leichten Streifkollision zwischen den Zügen 6836 und 39221. Dabei wurde niemand verletzt. Der Sachschaden ist gering.

Der Bahnhof Olten ist einerseits Ausgangs- und Haltepunkt von Zügen und andererseits weist er durch seine Lage eine sehr hohe Zugsdichte auf. Im vorliegenden Fall kam es nur dank der guten Reaktion der beteiligten Lokführer und dem richtigen Ansprechen der Zugsicherung ‚Halt‘ beim Halt zeigenden Signal T1 zu keiner Zugskollision. Zur Erhöhung der Betriebssicherheit empfehlen wir die Hauptsignale zusätzlich mit Euro- und Infieldbalisen auszurüsten.

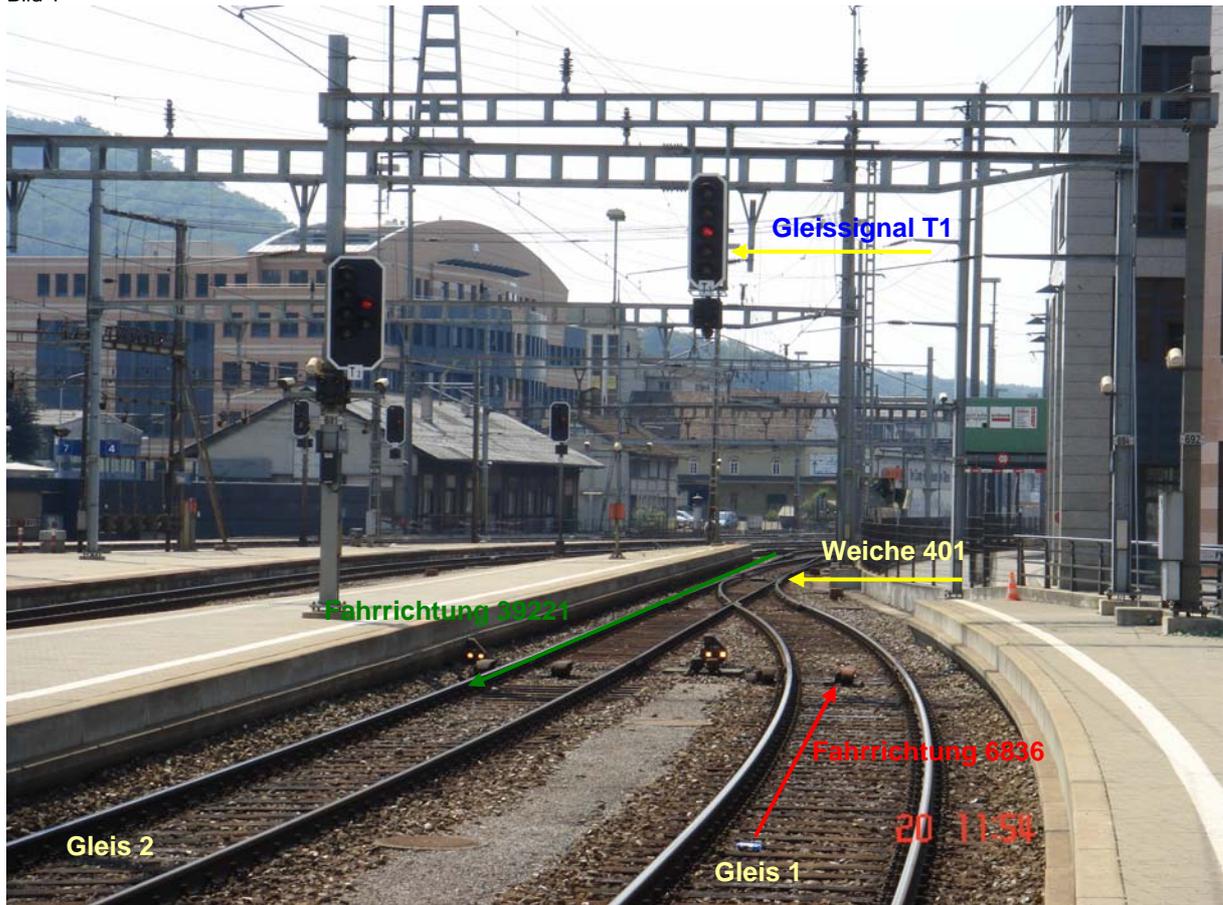
Bild 1

Situationsansicht

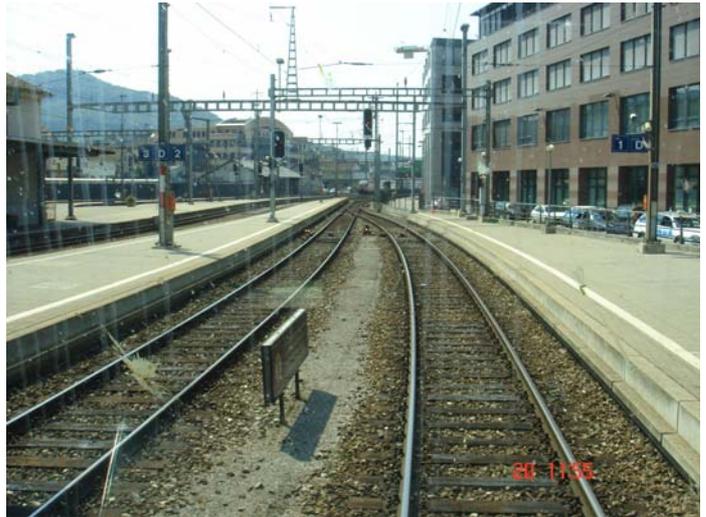
Bild 2

Sicht aus dem Führerstand Richtung Gleissignal T1

Der Lokführer von Zug 6836 fuhr trotz *Halt* signalisierendem Gleissignal T1 ab (FDV 300.6, 1.3; siehe Anlage 4).

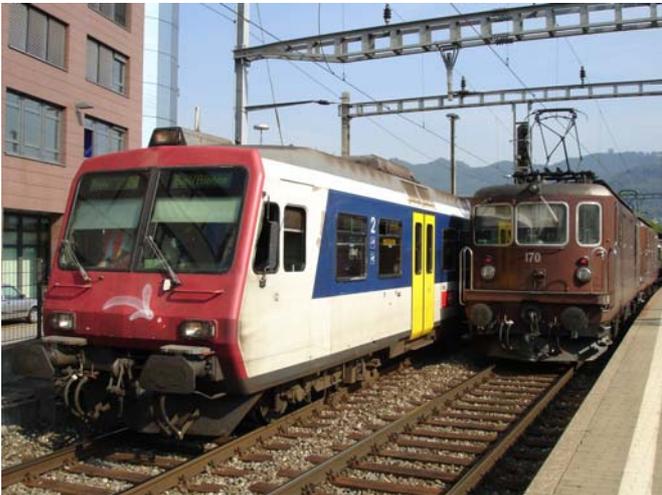
Bild 3

Ansicht nach der Streifkollision

Seitenspiegel und Führerstand-Seitenfenster beschädigt

Haltestange bei Aufstieg zum Führerstand leicht beschädigt.

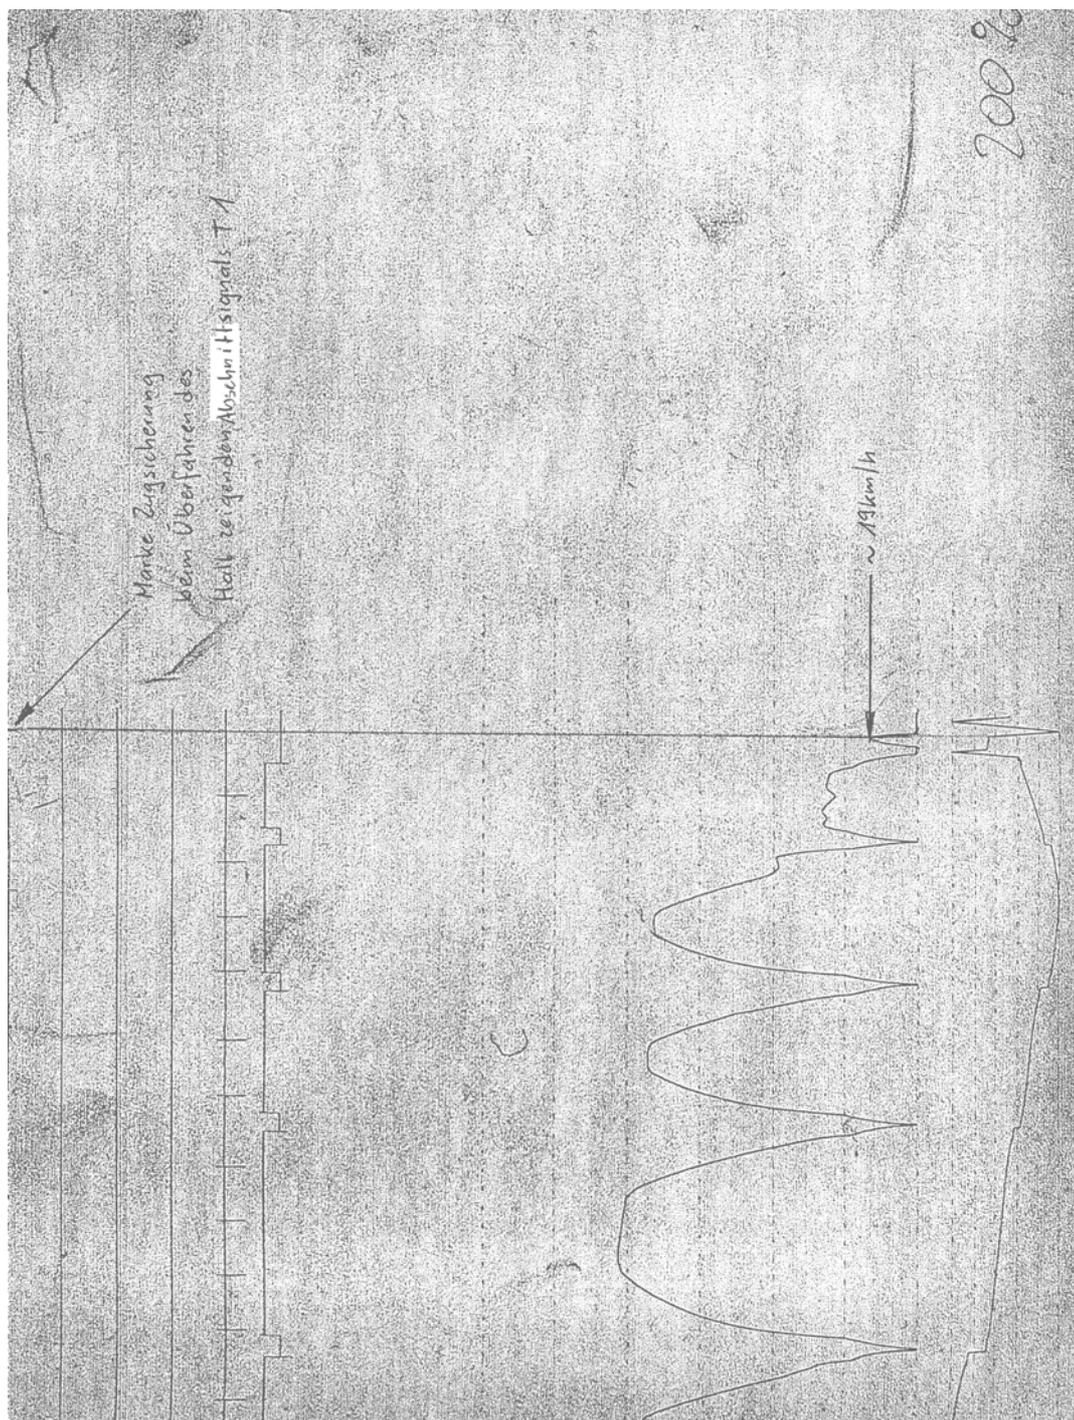
Fahrdatenschreiber Zug 39221

Die Auswertung der Fahrdaten ergab, dass der Lokführer von Zug 39221 unmittelbar vor dem Ereignis mit einer Geschwindigkeit von ~ 50 km/h gefahren ist und somit die vorgeschriebene max. Geschwindigkeit von 60 km/h für die Einfahrt nach Gleis 2 nicht überschritten hat (Anlage 2).
