Unfalluntersuchungsstelle Bahnen und Schiffe

Schlussbericht

über den
Zusammenstoss
bei Villnachern

Donnerstag, 10. Februar 2005

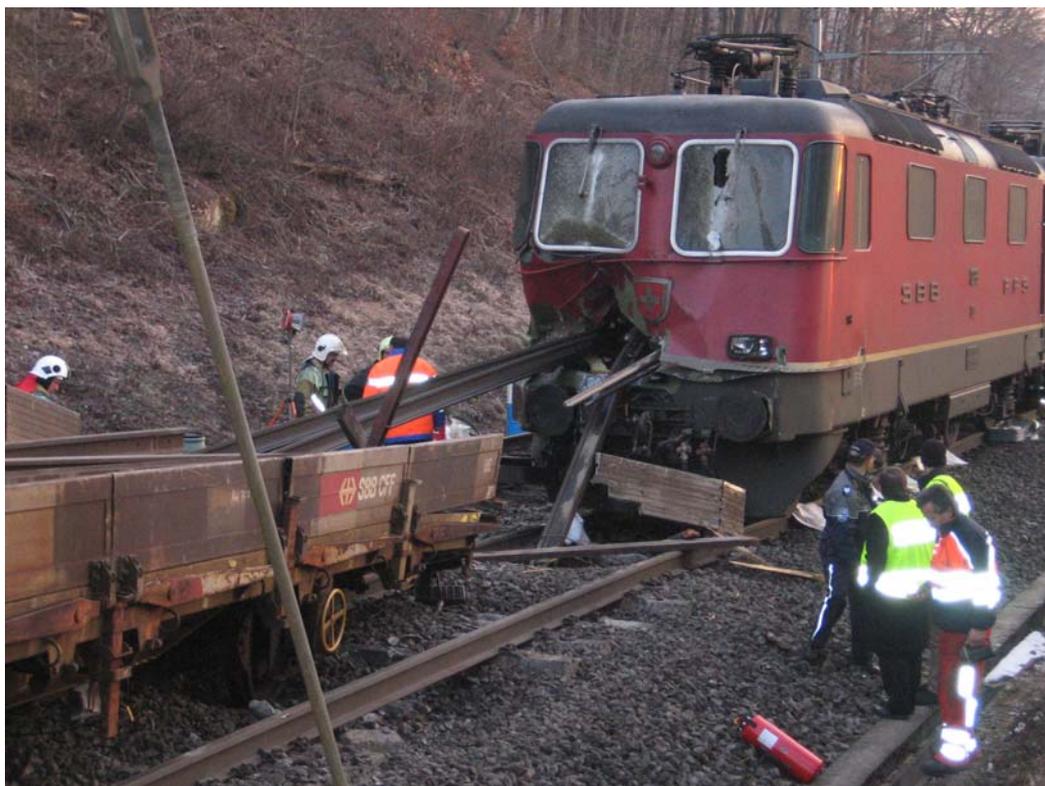
Bild 1 Unfallendlage

Plötzlich setzte sich der Wagen in Bewegung und rollte Richtung Brugg. Der Gleiswechsel bei km 35.344 war zu diesem Zeitpunkt noch auf „gerade“ gestellt. Der von Brugg her auf dem talseitigen Gleis kommende Güterzug 43020 prallte ca. bei km 34.600 auf den entlaufenen Wagen und stiess diesen ca.165 Meter bergwärts (siehe Bild 1).

ten. Die auf dem Ks verladenen Schienen durchschlugen die Stirnfront der Lok und bohrten sich in den Maschinenraum (siehe Bild 1).

Der Ks sowie die Lok Re 420 Nr. 11268 wurden stark beschädigt. Die auf dem Ks geladenen Schienen durchschlugen die Stirnwand der Lokomotive. Bei der beschädigten Lokomotive liefen ca. 1500 lt. Trafo-Oel aus. Das Gleis musste in der folgenden Nacht ausgebaggert werden.

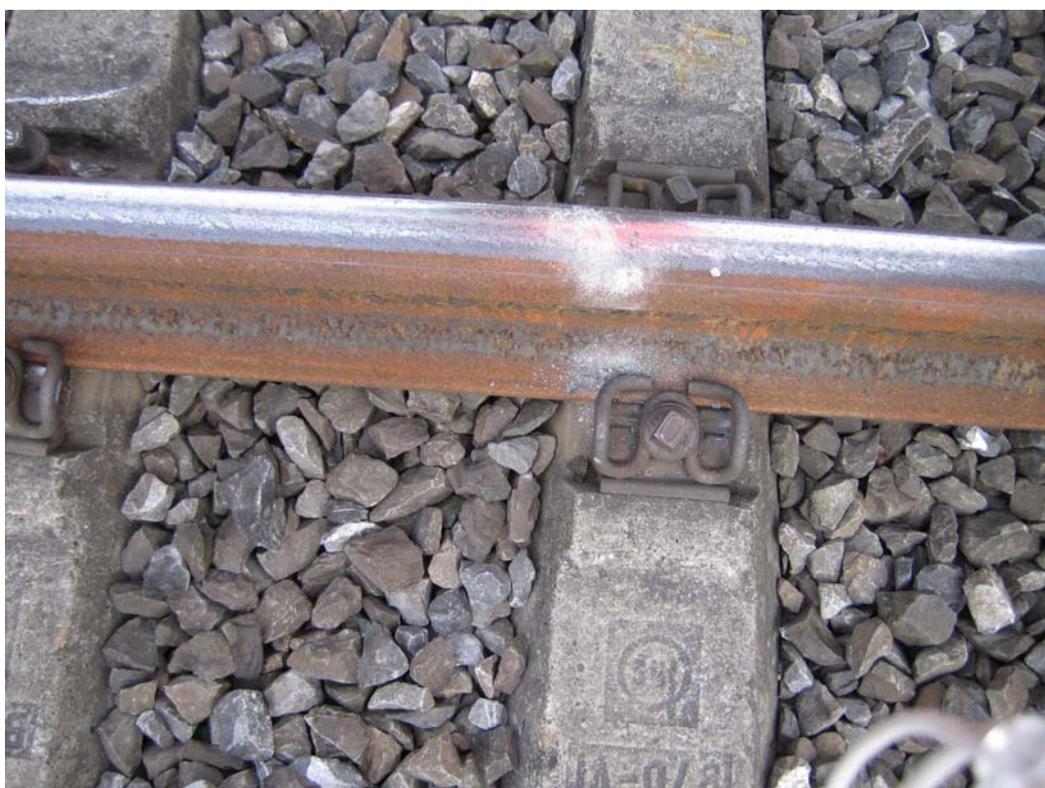
Bild 2: Spuren eines zerdrückten Steins

Beim Aufladeort und zwischen Aufladeort und Spurwechsel wurden keine Hemmschuhe gefunden. Jedoch wurden auf einem Schienenstrang Spuren eines zerdrückten Steines gefunden (siehe Bild 2).

Das Unterlegen eines Steines an Stelle eines Hemmschuhs ist gemäss Kennern des Betriebs auf nicht oder schwach geneigten Gleisen weit verbreitet. Das hier vorliegende Gleis mit 13 Promillen Neigung gilt hingegen im obigen Sinn bereits als stark geneigtes Gleis. Für einen erfahrenen Mitarbeiter war es klar, dass die Wirkung der Luftbremse rasch nachlässt und danach die Haltekraft eines Steines ungenügend sein würde. Der Gleismonteur war ein langjähriger und erfahrener Mitarbeiter der SBB der auch in Bezug auf Ausbildung zu den Fahrdienstvorschriften regelmässig geschult wurde. Es musste ihm klar sein, dass die Haltekraft eines Steines beim Nachlassen der Wirkung der Luftbremse ungenügend war.

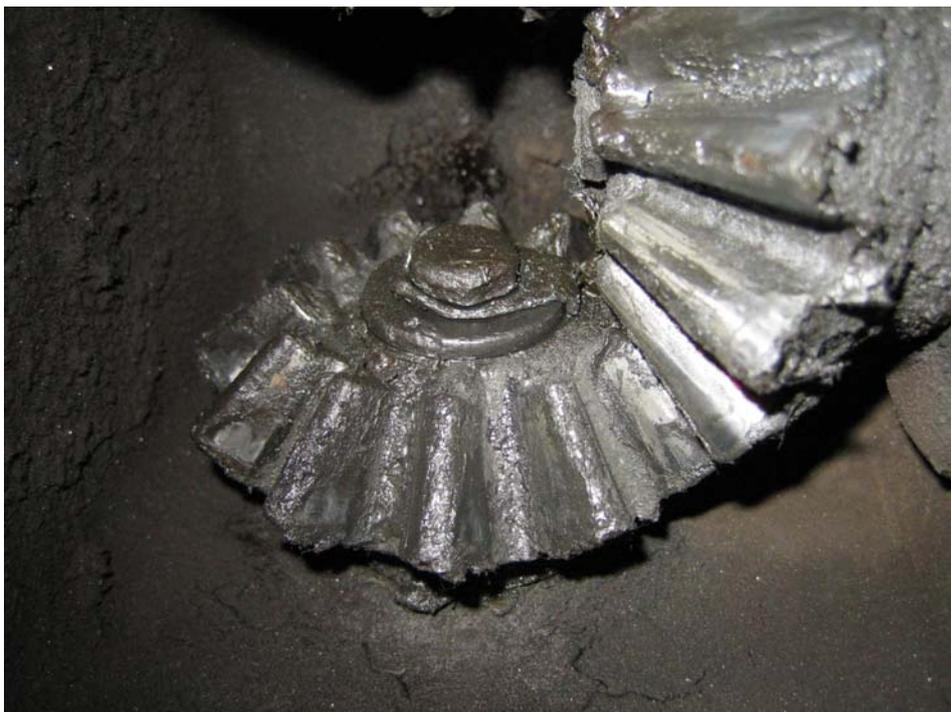
Bild 4: Kegelfradgetriebe

- Die letzte Ueberprüfung der Bremse wurde am 16.09.04 in der Serviceanlage Muttenz durchgeführt.
- Das Kegelradgetriebe war gut geschmiert und leichtgängig (siehe Bild 4)
- Auf der Bremsspindel konnte kein Rost festgestellt werden. Die Gängigkeit der Spindel wurde als „mittelgängig“ beurteilt (siehe Bild 5).
- Der Stopex war funktionstüchtig.
- Das Bremsgestänge war leichtgängig; es konnte kein Rost in den Lagerstellen festgestellt werden.
- Am Druckluftsystem gibt es keine Spuren von Leckage.
- Die Bremssohlen sind fast neu.
- An je einer Achse wurde eine Bremssohle demontiert und begutachtet. Es wurde ein fast voll tragendes Bild festgestellt; d.h. die Sohlen waren gut eingeschliffen (siehe Bild 6).
- Ein Bremsdreieck ist gebrochen.
- Die Hauptleitung ist defekt.
- Die Stellstange des Stopex ist nicht mehr in der Halterung.

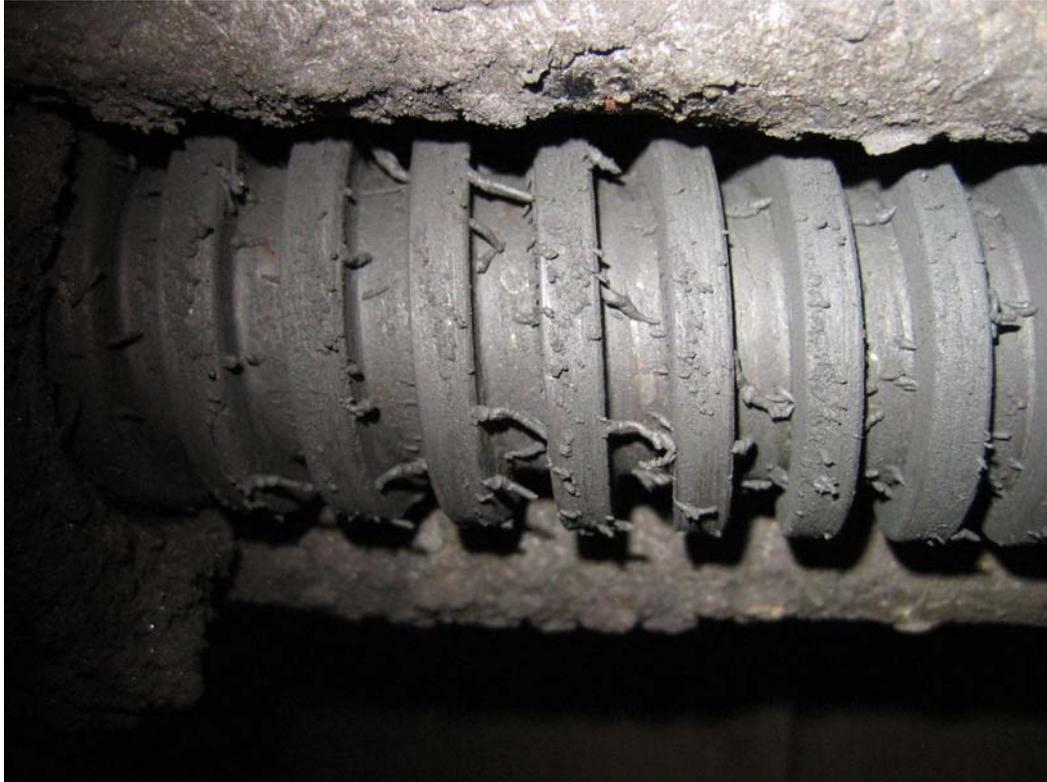
Bild 5: Bremsspindel

Gemäss der Aussage des Gleismonteurs hat die Feststellbremse am Unfalltag nicht funktioniert. Auf Grund der Untersuchung des Ks am 16.02.05 in der Wagenreparaturwerkstatt Limmattal konnte kein Hinweis für ein Nichtfunktionieren gefunden werden. Es ist jedoch möglich dass die Bremsespindel beim Endanschlag „nicht gebremst“ schwergängig war.

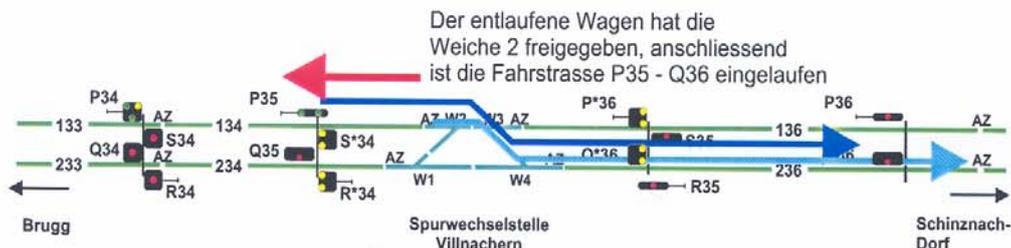
Mit der Blockung des Abschnittes 133 erfolgt der Anstoss von Signal P35. Die Weichen 3 und 4 werden angesteuert. Spätestens zu diesem Zeitpunkt muss sich der entlaufene Wagen auf der Weiche 3 befunden haben denn die Weiche 3 wurde nicht aufgeschnitten. Der automatische Signalbetrieb speichert den Stellbefehl bis die Weichen frei gemeldet werden; ist das der Fall, laufen die Weichen 3 und 4 in die ablenkende Stellung um. Die Fahrstrasse von Signal P35 zu Q36 wird eingestellt, dabei werden nebst den Weichenlagen die Isolierungen der Weichen 1 bis 4 und die Freimeldung der Strecke 236 geprüft.

Die Strecke 134 wird nicht mehr kontrolliert, das wurde bei der Einstellung von Signal P34 bereits gemacht.

Es existiert also ein Zeitfenster, in dem der entlaufene Wagen, vom Stellwerk nicht detektierbar, auf die Strecke gelangen kann.
