# **Schlussbericht**

## **der Unfalluntersuchungsstelle Bahnen und Schiffe**

über die Zuggefährdung

in Hünenberg-Chämleten

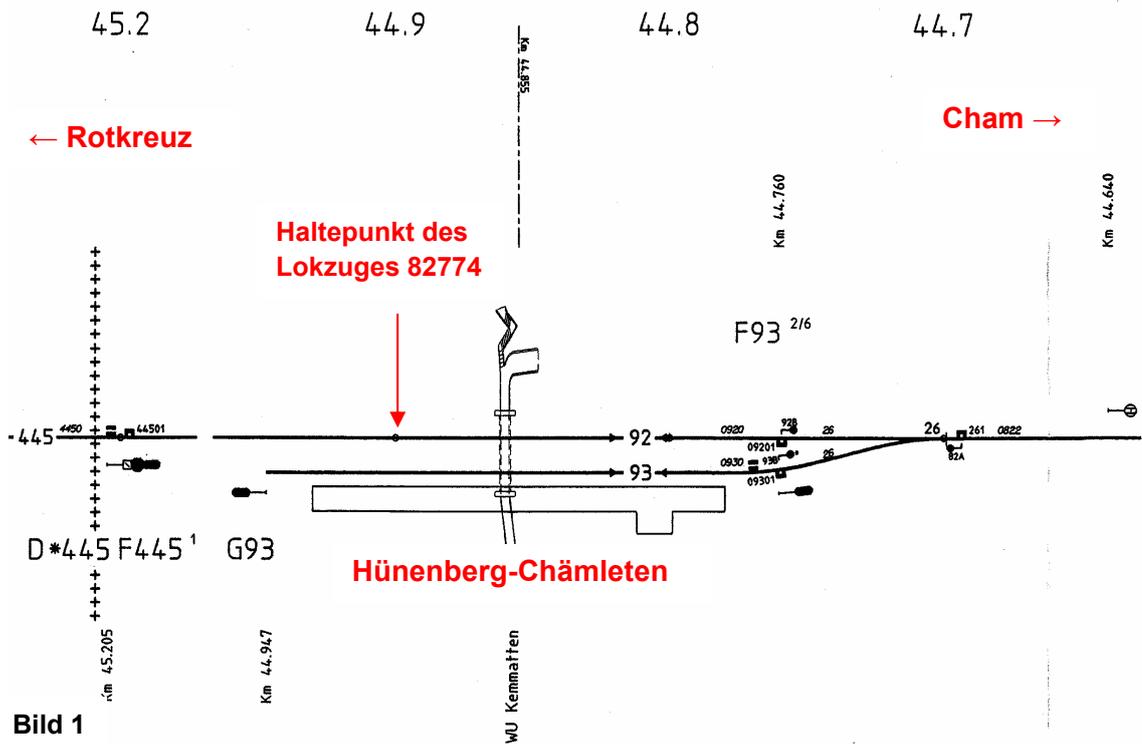
Bild 1

Das Hilfssignal des Hauptsignals F 445 deckt die Geleise 92 und 82 bis zum Einfahrtssignal D82 von Cham. (Siehe Stationsplan auf der nächsten Seite)

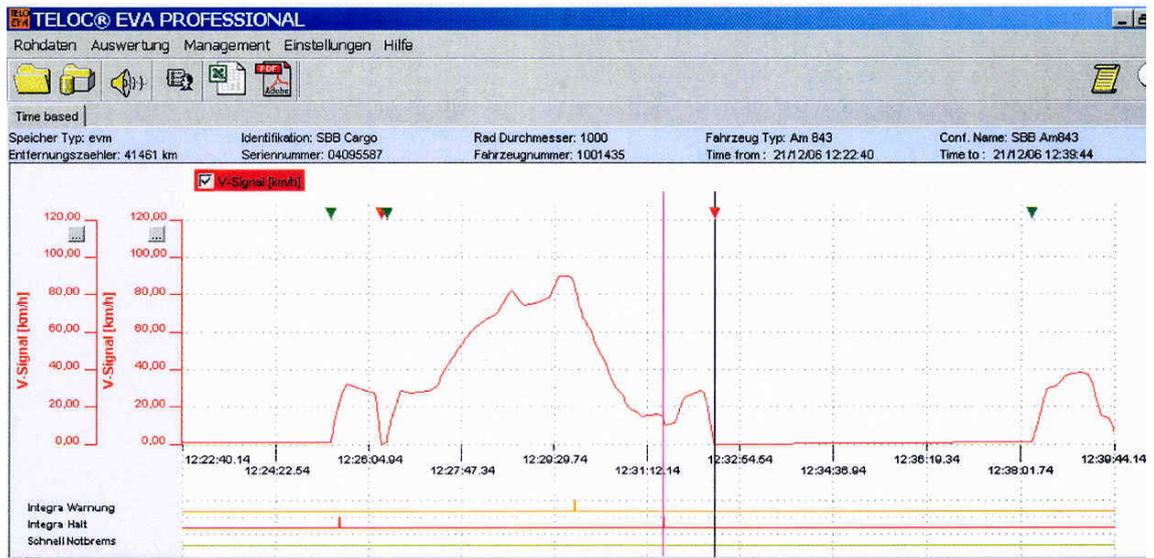
Die Auswertung der Fahrdaten ergibt, dass der Lokführer mit einer Geschwindigkeit von 9 km/h beim Hilfssignal des Hauptsignals F445 vorbeigefahren ist. Er hat anschließend seinen Zug bis auf 28 km/h beschleunigt bevor er den Zug gestoppt hat. Die Distanz vom Hauptsignal F445 bis zum Stillstand des Zuges beträgt 300m. Die Lok ist somit beim Km 44.9 stillgestanden.

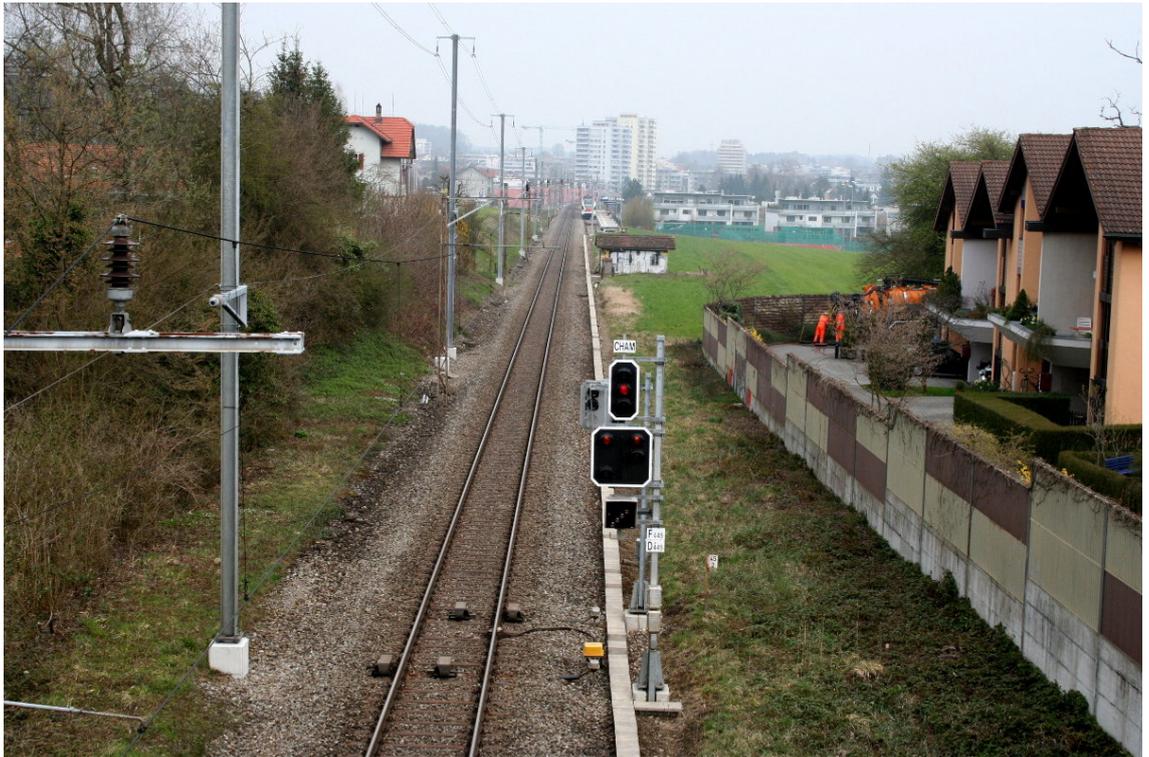
**Bild 2, Haupt- und Hilfssignal F 445**

Das Hauptsignal F 445 ist in Ausrichtung Nord – Sud gestellt (Lageplan Pkt. 0.1 und Bild 2). Das Hilfssignal ist mit einer kurzen Sonnenblende ausgerüstet (Bild 3). Bei der Winter Tag- und Nachtgleiche (wie am Tag des Ereignisses) stand die Sonne schon um 13 Uhr tief am Himmel. Die Sonnenstrahlen beleuchteten das Hilfssignal praktisch frontal. Es besteht die Möglichkeit, dass unter diesen besonderen Umständen die scheinende Sonne das Bild des Hilfssignals F445 vom Lokführer 82774 und den zwei begleitenden Personen falsch interpretiert wurde.

Die Bahnsicherungssysteme haben richtig funktioniert.  
Wegen der Sonneneinstrahlung auf das Hilfssignal F445 hat der Lokführer 82774 mit grösster Wahrscheinlichkeit das Signalbild falsch interpretiert.

Einbau einer grösseren Sonnenblende über das Hilfssignal F445 oder die Änderung des Hilfssignaldarstellung analog dem Signalsystem N (rot blinkend).  
Die zweite Lösung ist klar die sicherheitstechnisch bessere Lösung und sollte sowohl in vorliegenden Fall als auch bei analogen Situationen realisiert werden.

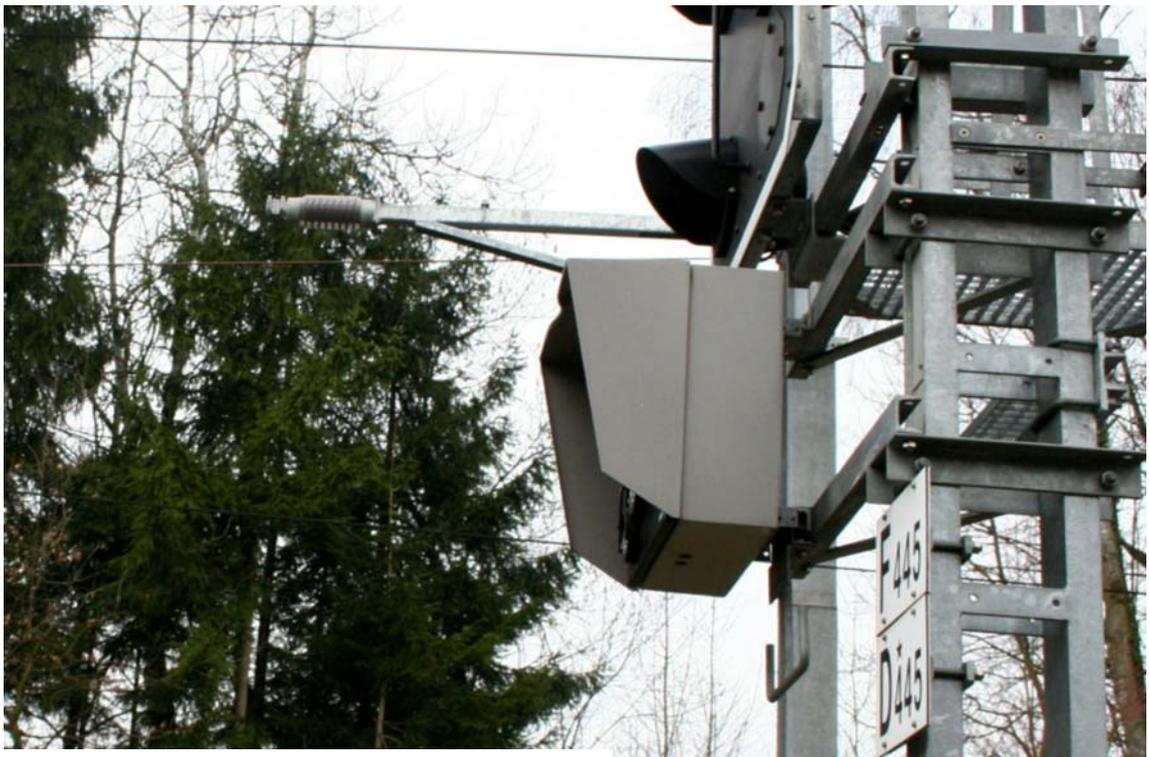
**Bild 3, Sonnenblende des Hilfssignals F 445**

Es kann nicht ausgeschlossen werden, dass die Sonneneinstrahlung die Interpretation des Signalbildes beeinflusst hat.
