ZUSAMMENPRALL Z 72183 MIT PKW

am 28. Dezember 2011

**Österreichische Bundesbahnen
Strecke 15501
zwischen Bf Wieselburg a.d. Erlauf und
Bf Purgstall
EK km 15,547**

Untersuchungsbericht

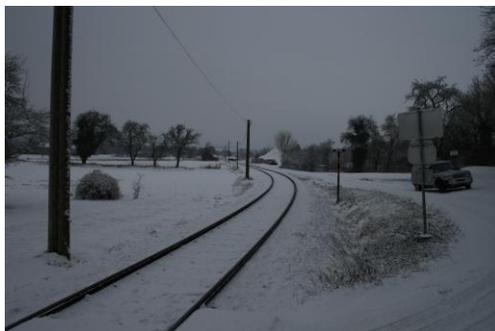
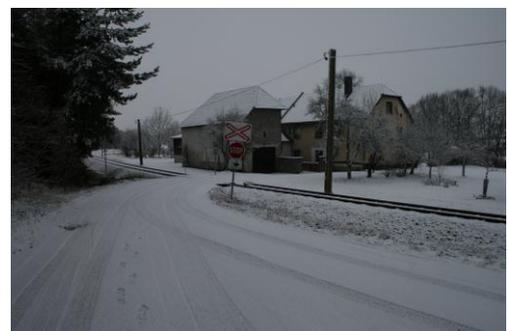
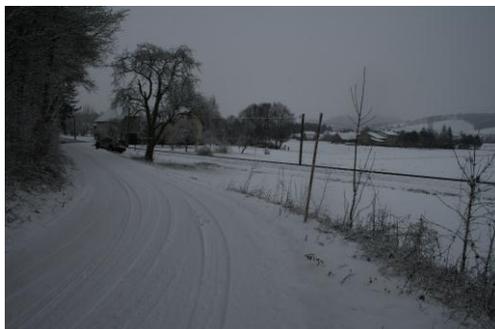
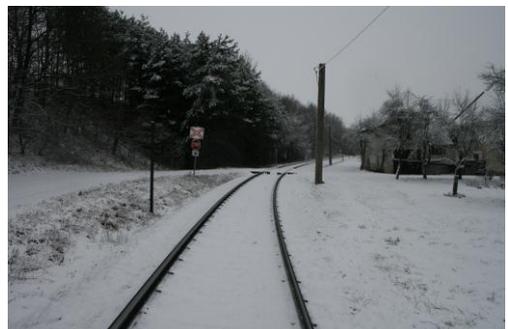
Abbildung 3 Gegebenheiten während des Lokalausgangs

Die betroffene Eisenbahnkreuzung ist laut Bescheid des Amtes der Niederösterreichischen Landesregierung durch Andreaskreuze und Abgabe akustischer Signale vom Schienenfahrzeug aus gesichert. Zusätzlich ist in beiden Richtungen das Vorrangzeichen „HALT“ mit der Zusatztafel „auf Pfeifsignal achten“ aufgestellt.

Zum Zeitpunkt des Unfalls befand sich die Straße in einem trockenen Zustand.

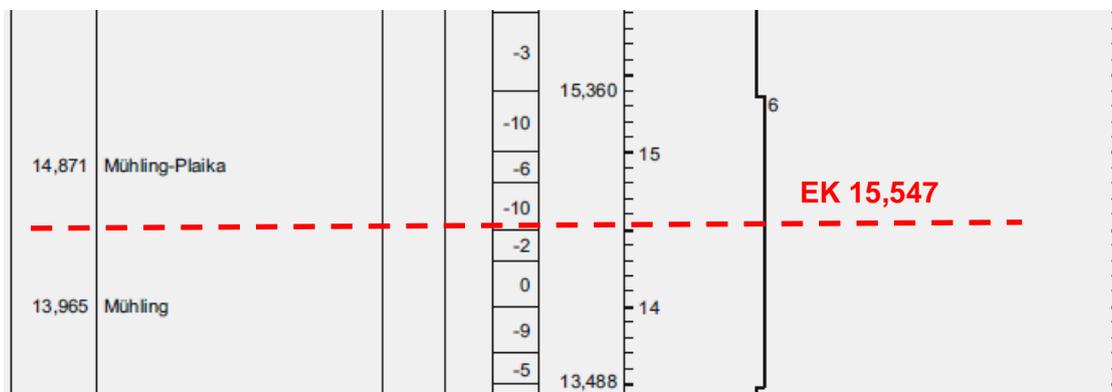
Abbildung 4 Auszug aus VzG Strecke 15501 - Quelle IM

Die örtlich zulässige Geschwindigkeit im betroffenen Streckenabschnitt betrug gemäß VzG des IM 55 km/h.

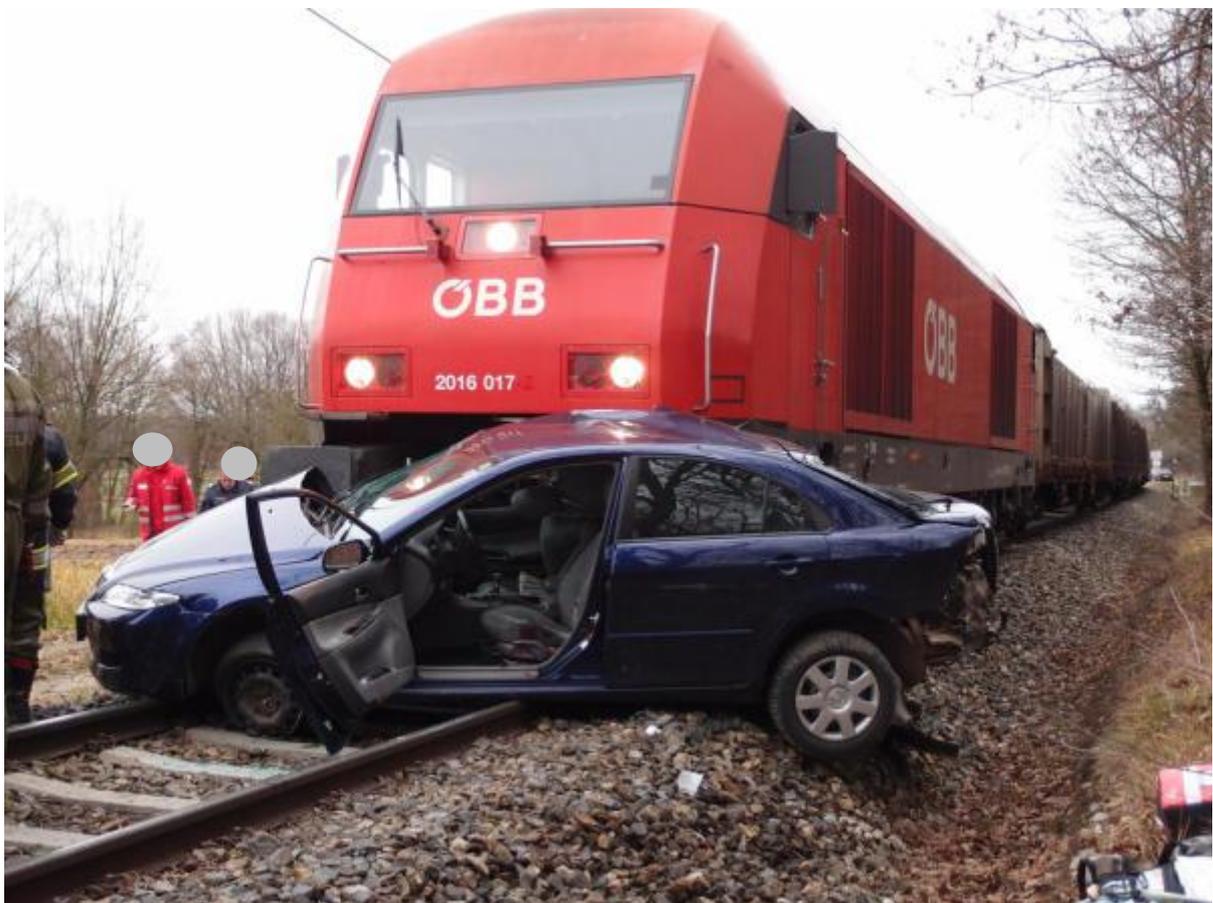
Abbildung 8 Folgen des Zusammenpralls - Quelle Freiwillige Feuerwehr Wieselburg

Trotz eingeleiteter Schnellbremsung konnte eine Kollision nicht mehr verhindert werden. Der PKW wurde auf der rechten Fahrzeugseite erfasst und ca. 120 m mitgeschleift.

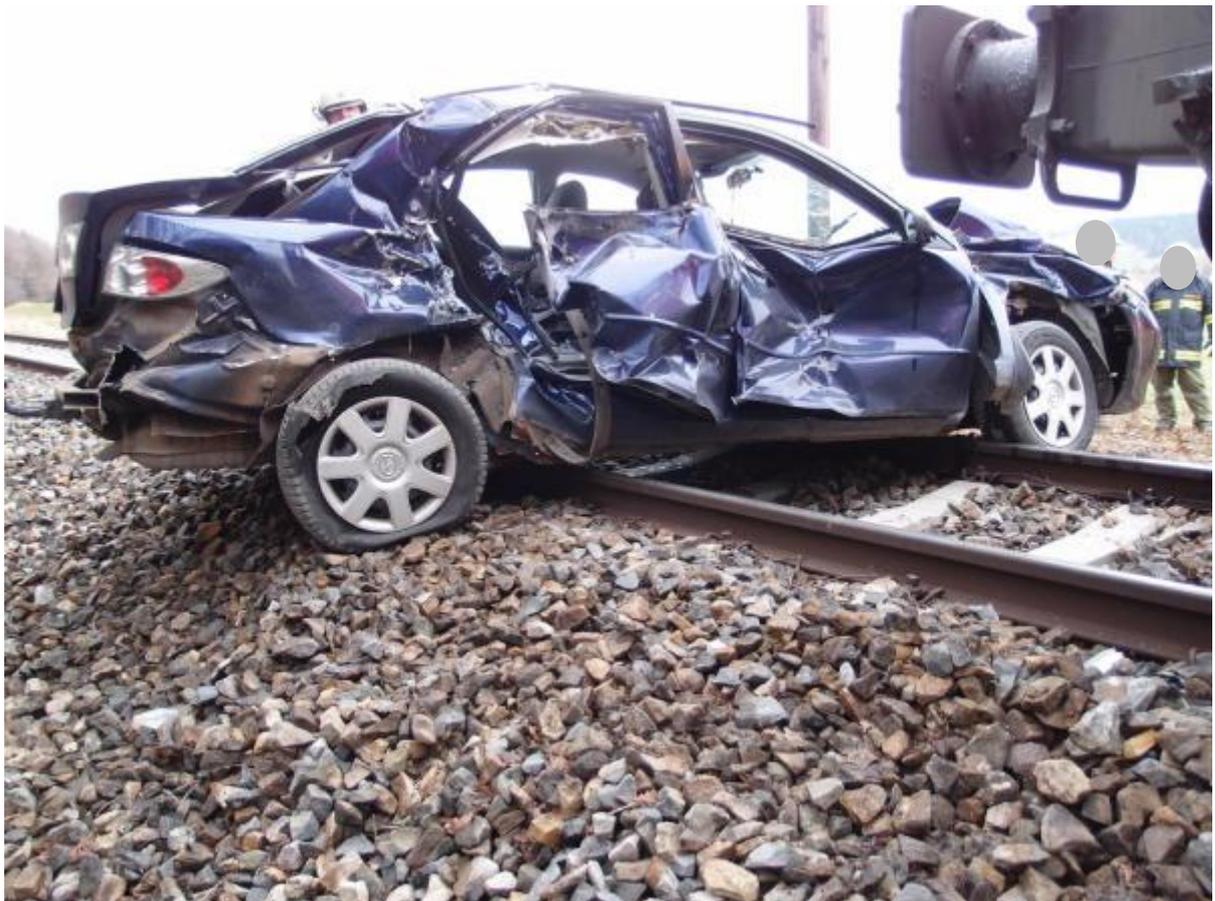
Abbildung 9 Zerstörter PKW - Quelle Freiwillige Feuerwehr Wieselburg

Leichte Schäden am Tfz und schwerer Schaden am PKW.

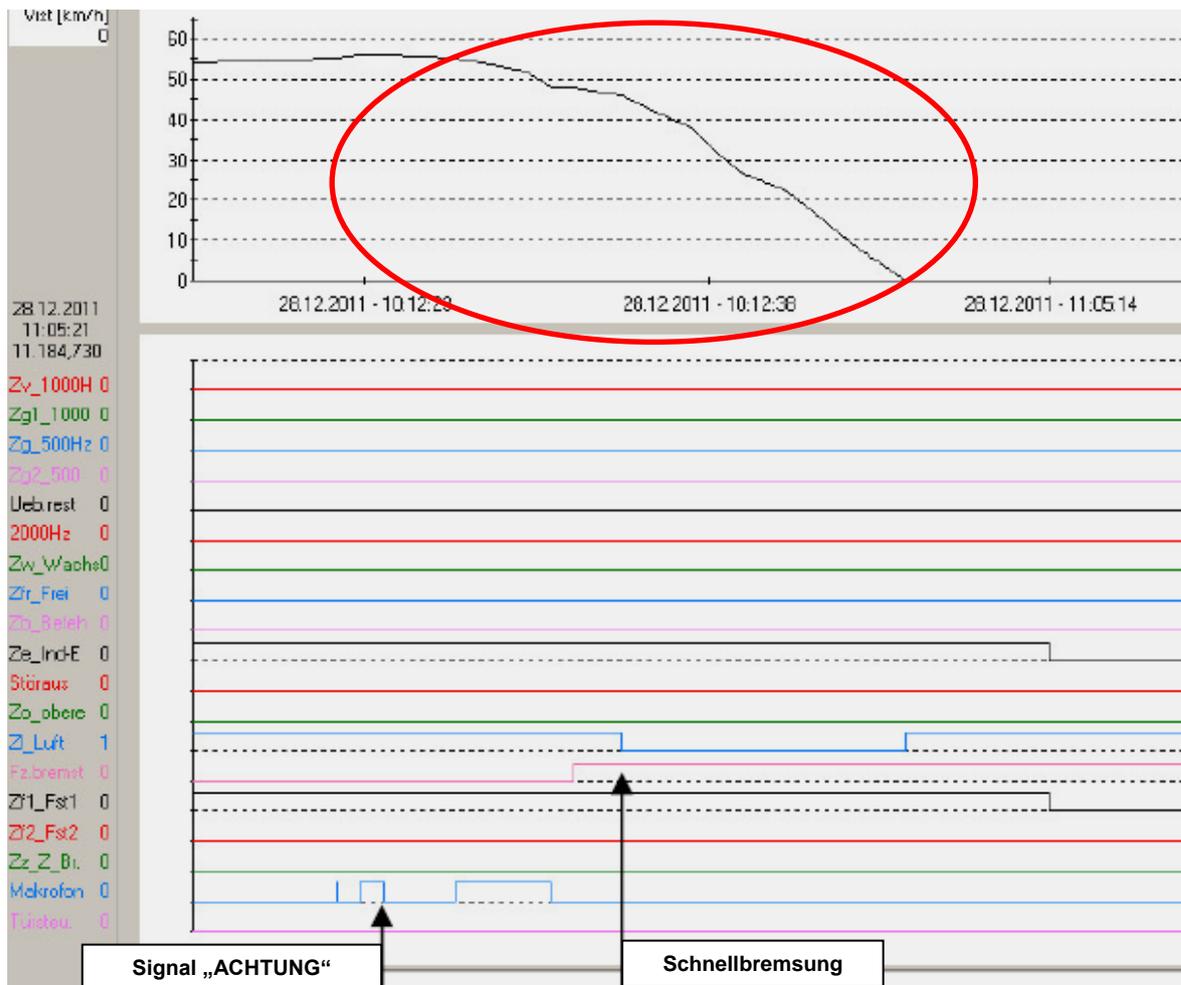
Abbildung 11 Auswertung Registriereinrichtung Z 72183 – Quelle Traktionsleister

Z 72183 fährt mit einer Geschwindigkeit von ca. 55 km/h, gibt wiederholt Signal „ACHTUNG“. Bei ca. 46 km/h wurde eine Schnellbremsung registriert. Die registrierte Uhrzeit entspricht der MEZ (=“Winterzeit“).

Bei der Fahrt von Z 72183 kam es im betroffenen Streckenabschnitt zu keiner Überschreitung der erlaubten Höchstgeschwindigkeit von 55 km/h.
