1. RÉSUMÉ

Le vendredi 10/10/2014, après un arrêt prévu à la gare de Vilvorde, le train de voyageurs E3340 (Essen - Bruxelles Midi) continue son trajet sur la voie B de la ligne 25 en direction de Schaerbeek et de Bruxelles-Nord.

Malgré le freinage d'urgence automatique, le train E3340 dépasse le signal fermé T-M.8 et l'aiguillage 33L.

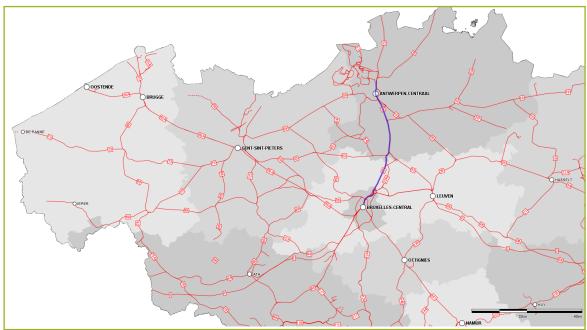
Ligne 25 (source : Infrabel)

La ligne 25 est une ligne à 2 voies reliant Bruxelles Nord à la bifurcation Y Luchtbal (Antwerpen) Il s'agit d'une ligne électrifiée alimentée en 3kV.

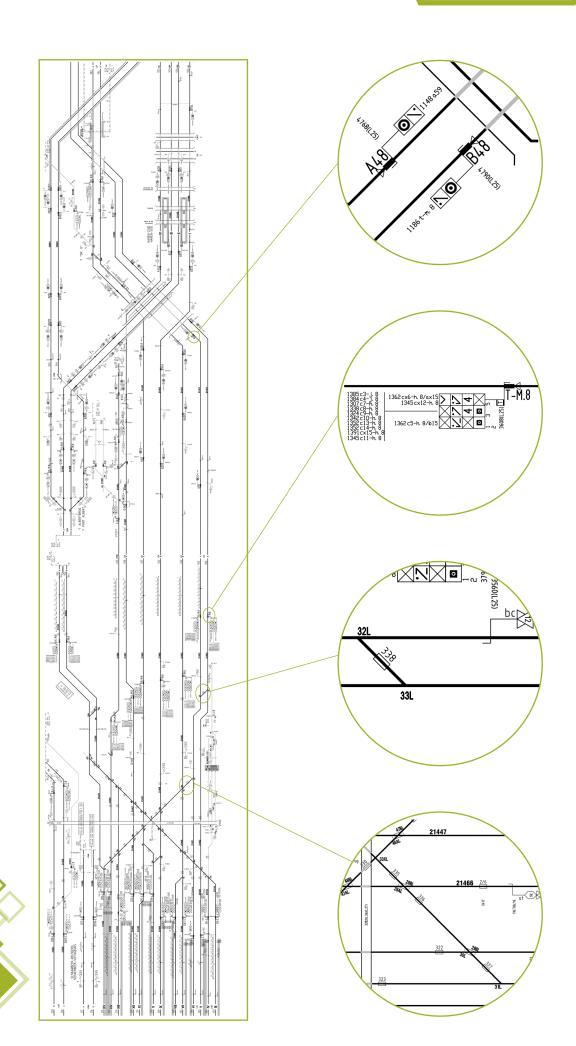
Signal B48 (BK 4790)

Ce signal est un grand signal d'arrêt non desservi (ou automatique), avertisseur du signal T-M.8. Le signal B48 peut présenter:

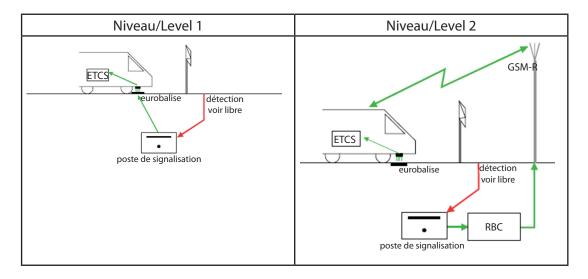
En ETCS (niveau 1 et 2), la détection des trains est assurée par les circuits de voie. L'interlocking du niveau 1 pilote les Eurobalises et le LEU, tandis que l'interlocking du niveau 2 pilote le RBC qui communique avec le train.

En ETCS L1 et L1 LS, toutes les données relatives aux autorisations de mouvement, de même que les données odométriques du train, sont transmises ponctuellement à l'équipement de bord par les Eurobalises au moment de leur franchissement (et le système-sol n'a pas connaissance de l'identité des trains qui les captent).

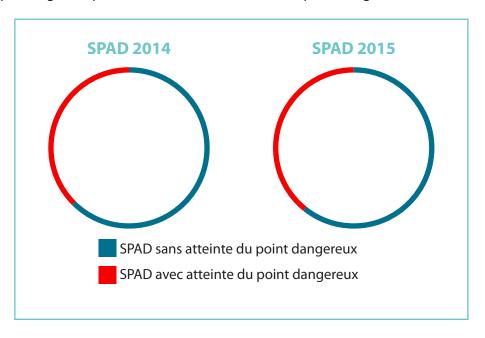
Le nombre de SPAD en VP et VA-accès-VP⁶ est plus élevé en 2015 (92 cas) qu'en 2014 (66 cas). Le pourcentage de ces cas de SPAD avec atteinte du point dangereux passe de 42,4% (en 2014) à 43,5% (en 2015).

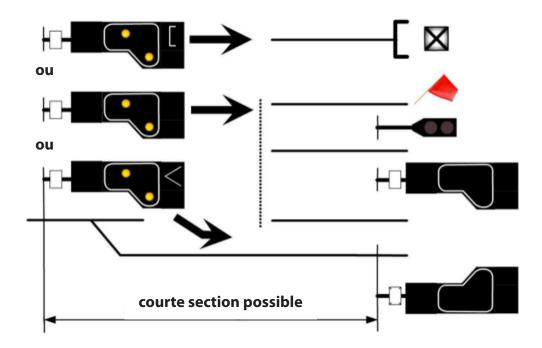
Avec l'aspect 2J, la longueur de la section à laquelle le signal donne accès peut être inférieure à la distance d'arrêt (courte section) ; le conducteur règle la vitesse du convoi de manière à approcher prudemment le signal d'arrêt suivant pouvant interdire le passage ; il réduit au besoin la vitesse de manière :

- à pouvoir marquer l'arrêt sur la distance de perception du signal d'arrêt;
- à ne pas dépasser 40 km/h 300m en amont du signal d'arrêt lorsque celui-ci interdit le passage, est ouvert en petit mouvement ou n'est pas visible à cette distance.

Le signal suivant étant un grand signal d'arrêt, le conducteur qui aperçoit dans le lointain que ce signal est au passage n'accélère jamais avant de s'être suffisamment approché que pour constater avec certitude que le signal n'impose aucune restriction.

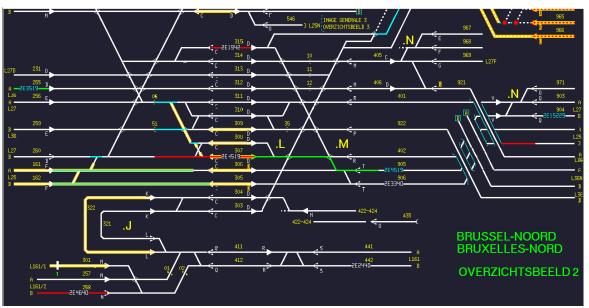
Capture d'écran EBP (source: Infrabel)

Le dépassement de signal s'est déroulé dans la zone EBP de Bruxelles-Nord. Les images EBP ci-après permettent d'étudier les itinéraires parcourus, l'occupation des tronçons, l'état de la signalisation et l'état réel du trafic.

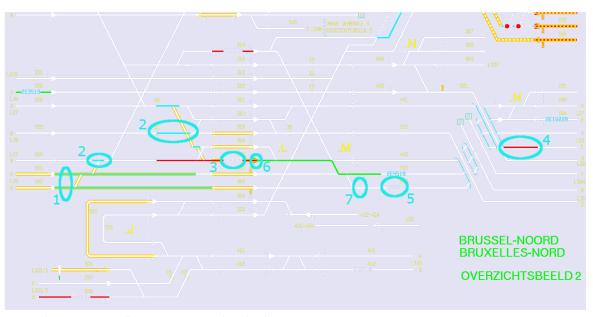
Capture d'écran EBP retravaillée pour mettre en évidence les éléments (voir ci-après)

- → 1 En raison de travaux prévus, les voies A et B de la ligne 25 sont placés en protection (symbolisé par la double ligne jaune) : l'accès à ces voies ne sont autorisé que sous certaines conditions.

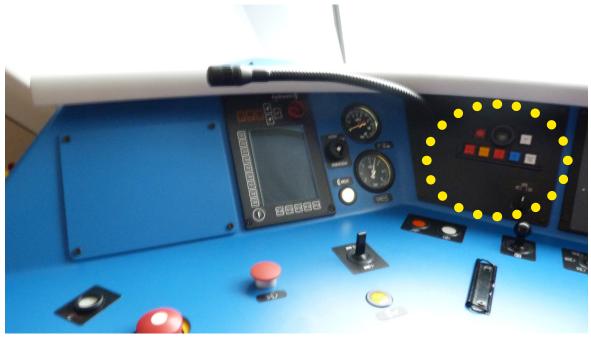
- perçoit les télégrammes émis par les groupes de balises (Eurobalises) et vérifie leur cohérence
- ne traite pas les impulsions d'un crocodile si cette fonction est préalablement inhibée par le télégramme ad hoc d'un groupe de balises : cette inhibition persiste jusqu'à la réception d'un télégramme de réactivation ou une commande manuelle à bord ;
- traite les impulsions d'un crocodile s'il n'a pas capté préalablement un télégramme d'inhibition.

Indicateurs TBL1+ dans le poste de conduite de l'AM08

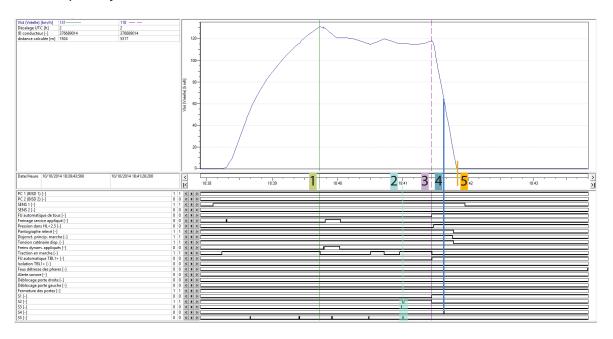
L'AM08 est équipée d'un système d'enregistrement des données du bord de la société MessMa. Diverses données liées aux actions du conducteur et aux mouvements du train sont enregistrées: traction, vitesse, freinage, freinage d'urgence, captage des impulsions émises par les crocodiles et balises TBL1+ dans la voie, acquittement du conducteur, etc.

Leur analyse, couplée au plan PSS, permet d'analyser le trajet du train et plus particulièrement la dernière partie, juste avant l'arrêt du train.

Enregistrement du train E3340 du 10/10/2014 (avec un décalage de 2h entre l'heure réelle et l'heure de l'horloge de l'appareillage MessMa)

Les heures reprises ci-après tiennent compte du décalage de 2 heures entre l'heure réelle et l'heure de l'horloge de l'appareillage MessMa.

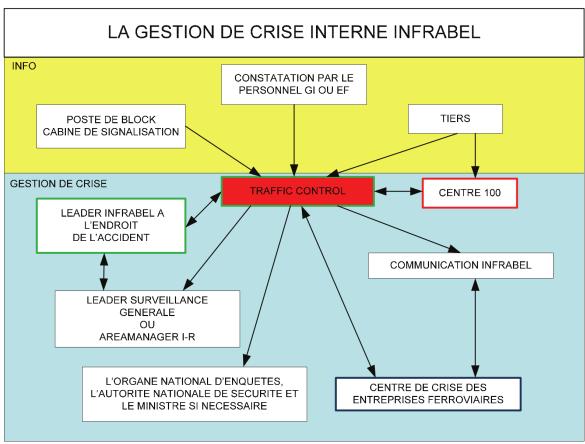
Source: Infrabel (Livre 2 – Gestion de la sécurité - RGE Fascicule 212 - Annexe V)

Le Fascicule 212 du RGE (réglementation Infrabel), prescrit que les échanges d'informations entre les différents services impliqués dans la gestion post incident/accident se déroulent selon le schéma suivant:

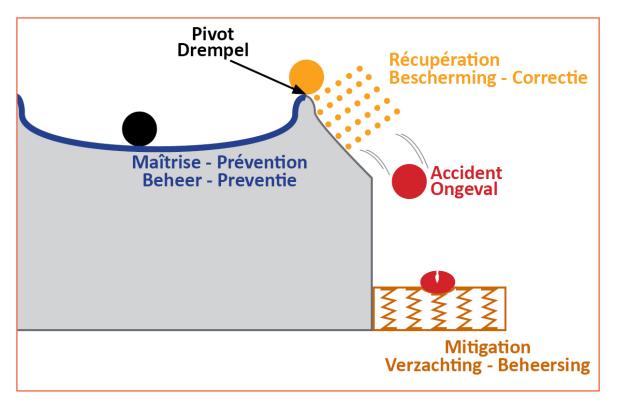
Une situation opérationnelle peut être comparée à une bille dotée d'une certaine énergie (qui représente les variations quotidiennes et les différentes menaces) qui s'agite dans une coupelle. La géométrie du récipient (qui symbolise les principes de maîtrise de la situation) maintient la bille à l'intérieur (stabilité dynamique).

Si l'énergie de la bille devient trop forte ou si la hauteur des rebords diminue, la bille franchit le rebord. Il y a perte de contrôle. A partir de ce moment, le mouvement naturel de la bille devient divergent. Seule une action de récupération active peut stopper cette divergence.

Si cette récupération échoue, la bille chute et s'écrase : c'est l'accident.

Il n'y a pas d'accident selon les termes repris dans la législation; cependant l'événement qui peut être associé à la chute de la bille (cf. 4.2) est dans ce cas le dépassement du signal fermé T-M.8. A partir du moment où le train E3340 a dépassé le signal, le risque de dégradation de la situation est bien présent et toutes les mesures en place ont pour but d'en réduire les conséquences.

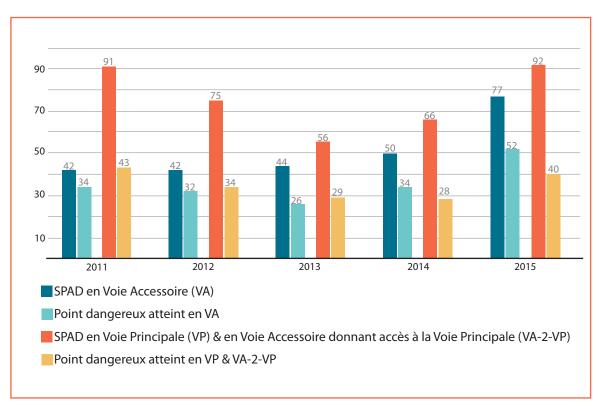
L'analyse des statistiques des SPAD montre qu'après la diminution observée entre 2011 et 2013, le nombre de SPAD suit une tendance à la hausse pour tous les types de voies en 2014 et 2015.

En VA, les SPAD avec atteinte du point dangereux sont majoritaires (68% en 2014 et 2015). En VP, le point dangereux a été atteint dans 42% des cas en 2014 et 43% en 2015.
