## RAPPORT

# IC4-togsæt passeret signal i "stop" ved Marslev

| <b>HCLJ 611-2011-23.</b> | <b>Hændelse</b> | Signalforbikørsel | Togkørsel |
| Dato: | 07.11.2011 | Tidspunkt: | 15:17 |

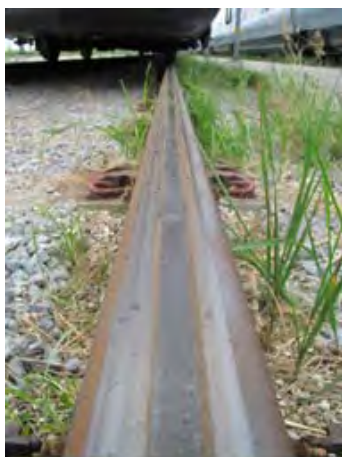
Foto: Havarikommissionen

På skinnenhovedet kunne der konstateres tegn på hjulblokering ca. 26 meter bagved MG 5631 og tegn på rust samt belægning på skinnenhovedet bag ved MG 5631.
