## Tutkintaselostus

R2015-03

### Vaaratilanne junaliikenteessä Hyvinkäällä 18.3.2015

### INCIDENT IN TRAIN TRAFFIC IN HYVINKÄÄ, FINLAND, ON 18 MARCH 2015

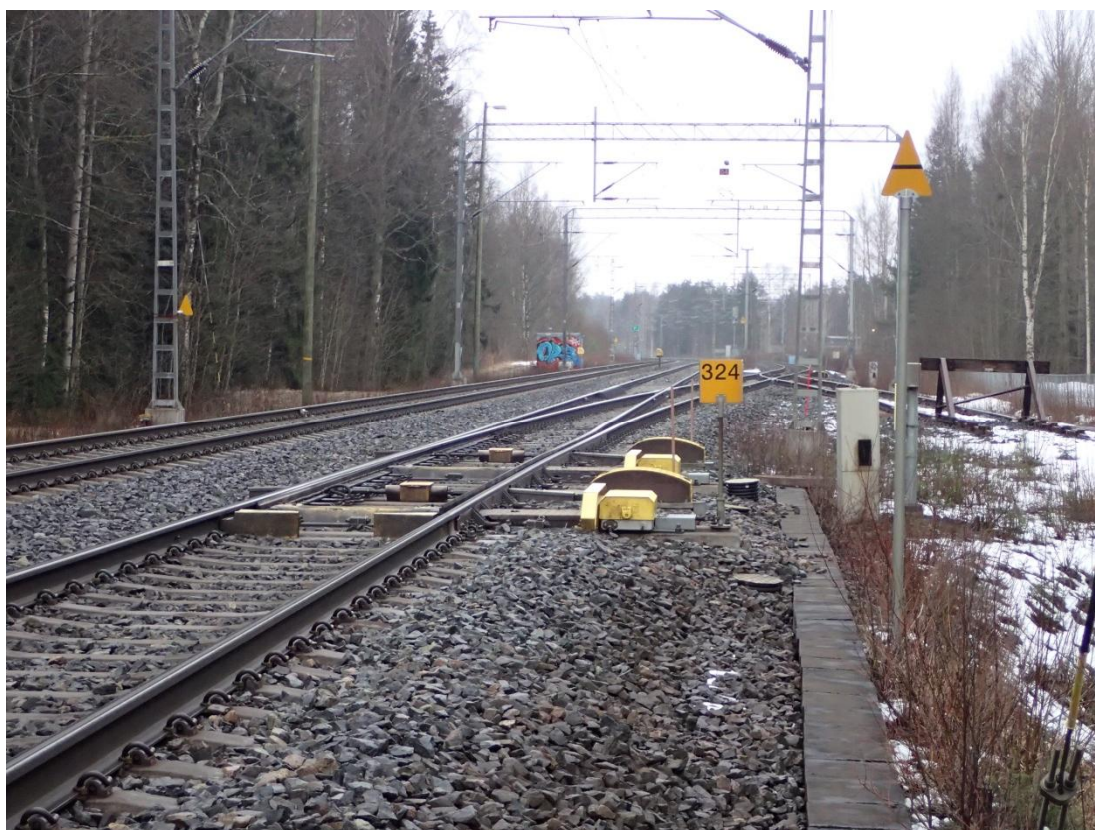
Kuva 3. Vaihte V324 sijaitsee noin kaksi kilometriä Hyvinkään aseman pohjoispuolella. Vaihte on käännetty sivulle johtavaan asentoon kuten vaaratilanteen tapahtuessa.

Figure 3. The turnout V324 is situated about two kilometers north from Hyvinkää station. The switch is turned heading to the right as in the incident.

Päärata Hyvinkään liikennepaikalla kuuluu päällysrakenneluokkaan D. Raiteilla on raidesepele, betonipölkkyt ja 60E1-kiskotus. Vaihde V324 on mallia YV60-900-1:18-O. Suurin sallittu nopeus vaihteen ollessa käännettynä sivulle johtavaan asentoon on 80 km/h. Tällaisen vaihteen ja Sm4-junayksikön ollessa kyseessä arvioitiin, että alle  $3 \text{ m/s}^2$  kiihtyvyydessä juna pysyy kiskoilla. Nyt tutkitussa tapauksessa sivuttaiskiihtyvyys oli arviolta  $1,9 \text{ m/s}^2$ .

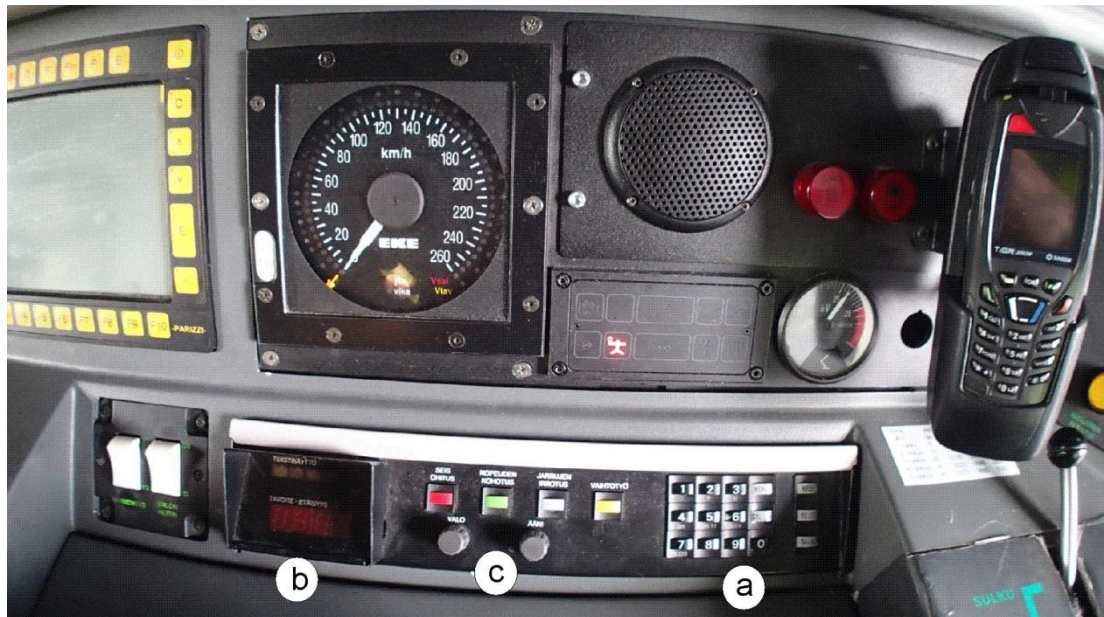
Kuva 6. Junan kulunvalvonnan paneeli sijaitsee nopeusmittarin alapuolella. Sen avulla kuljettaja syöttää JKV-järjestelmälle tarvittavat junatiedot käyttäen oikeassa reunassa olevia näppäimiä (a). Paneelin näyttö (b) antaa myös junan liikkuesa kuljettajalle tietoa tulevista opasteista ja nopeusrajoituksista. Kuljettajalla on mahdollisuus valo- ja äänipotentiometrin (c) avulla säätää näytön valaistusta ja äänisignaalin voimakkuutta.

Figure 6. The automatic train protection (ATP) panel is located below the speedometer. The engine driver uses it to enter the necessary train information for the ATP system with the keypads to the right (a). The panel display (b) also gives the driver information on upcoming signals and speed limits when the train is running. The driver can use light and volume potentiometers (c) to adjust the lighting of the display and the volume of the audio signal.

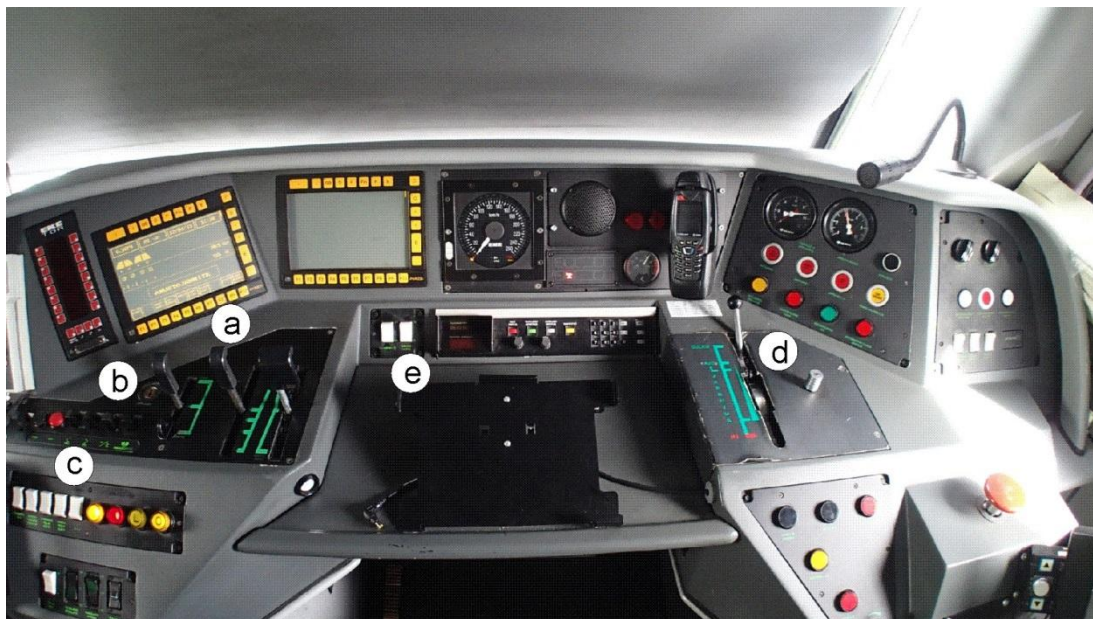
Kuva 9. Kuvassa Sm4-junan ajopöytä hallintalaitteineen: a) monitori b) virtalukko c) ajopöydän kytkimet (vasemmalta ohjauspiirit, PK kiinni, PK auki, takimmainen virroin, etummainen virroin, apukäyttöinvertteri ja kompressorin pakkokäyttö), d) jarrukahva ja e) valonheittimen kytkin.

Figure 9. The dashboard and controls of an Sm4 train: a) monitor b) ignition switch c) dashboard switches (from the left, the control circuits, main switch closed, main switch open, rear pantograph, front pantograph, auxiliary operation inverter and forced operation of the compressor), d) brake handle and e) headlight switch.

1. *Tarkasta monitorilta, ettei junassa ole muita aktiivisia ajopöytiä.*
2. *Aseta virta-avain virtalukkoon ja käännä avainta 180° myötäpäivään.*
3. *Kytke ohjauspiirit päälle.*
4. *Odota, että diagnostiikkanäytöltä poistuu teksti "JÄRJESTELMÄ KÄYNNISTYS VAIHEESSA".*  
- - -
9. *Kytke tarvittaessa junaan ilmastointi päälle ohjaamon DD -paneelin painikkeilla "OHJAUS KOKO JUNAAN sekä MATKALÄMMITYS JA ILMASTOINTI".*
10. *Kytke matkustajaosastojen valot ohjaamon DD -paneelin kytkimellä "OSASTON VALOT".*
11. *Suorita jarrujen koettelu määräysten mukaisesti.*
12. *Kytke JKV.*
13. *Kytke valonheitin.*

Kohdassa 12 järjestelmään syötetään myös junatiedot.

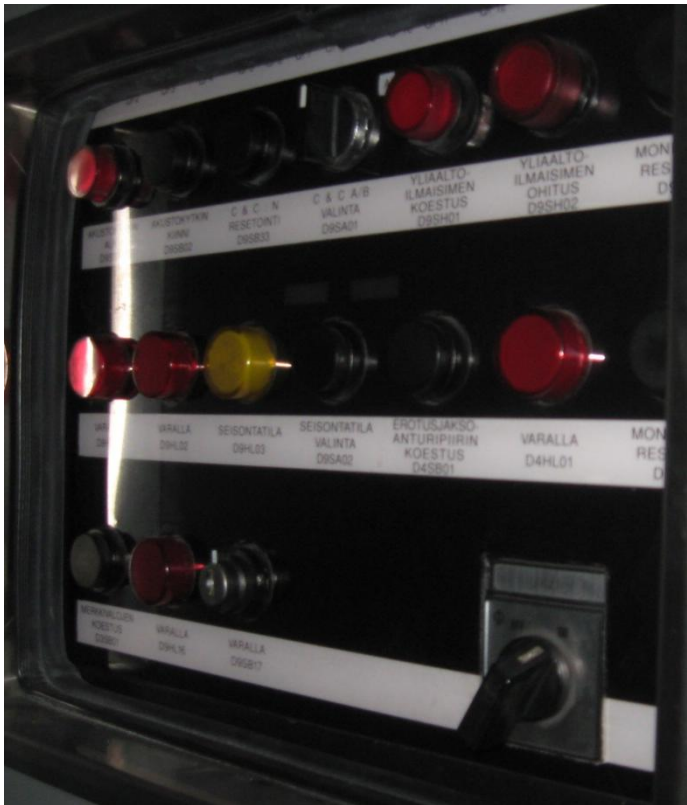
Figure 10.

Kuva 10. JKV kytkin sijaitsee ohjaustaulussa ohjaamon oven vieressä.

VR-Yhtymä Oy:n antamassa ohjeessa JKV-veturilaitteen käyttöohje kuljettajalle todetaan kohdassa 1 Yleistä seuraavaa: "Vaihdettaessa ohjaamo siten, että JKV-veturilaitte vaihtuu, on jätettävän yksikön / ohjaamon laite kytkettävä pois päältä". Kohdassa 4 Kulunvalvontalaitteen käyttöönotto kerrotaan, että JKV-laitetta käyttöön otettaessa tehdään aina alkutestaus, joka jakaantuu laitteen tekemään testaukseen ja kuljettajan tekemään testaukseen. Alkutestauksen jälkeen kuljettaja syöttää junalle seuraavat tiedot Sm4-yksiköillä liikuttaessa: junan numero, jarrulaji (6 = Sm4), junan pituus = yksiköiden lukumäärä sekä junan PT-koodi = 00000. Tämän jälkeen kuljettaja tarkistaa syöttämänsä tiedot ja niiden ollessa oikein, syöttää laitteelle kelitiedon. 1 = hyvä keli, 2 = normaali keli ja 3 = huono keli. Sm4-junayksikön ollessa kyseessä kelitieto on ainoa tieto, jonka voi vaihtaa junan kulkiessa. Käyttöohjeen kohdassa 7 Kaluston käytön lopetus todetaan vielä: "Kulunvalvontalaitte on kytkettävä pois käytöstä ennen kaluston ajamista huoltohalliin."
