décembre 2008

Affaire n°BEATT-2007-016

**Rapport d'enquête technique sur la collision ferroviaire
survenue le 21 novembre 2007 sur la ligne Bastia – Ajaccio
près de Barchetta (2B)**

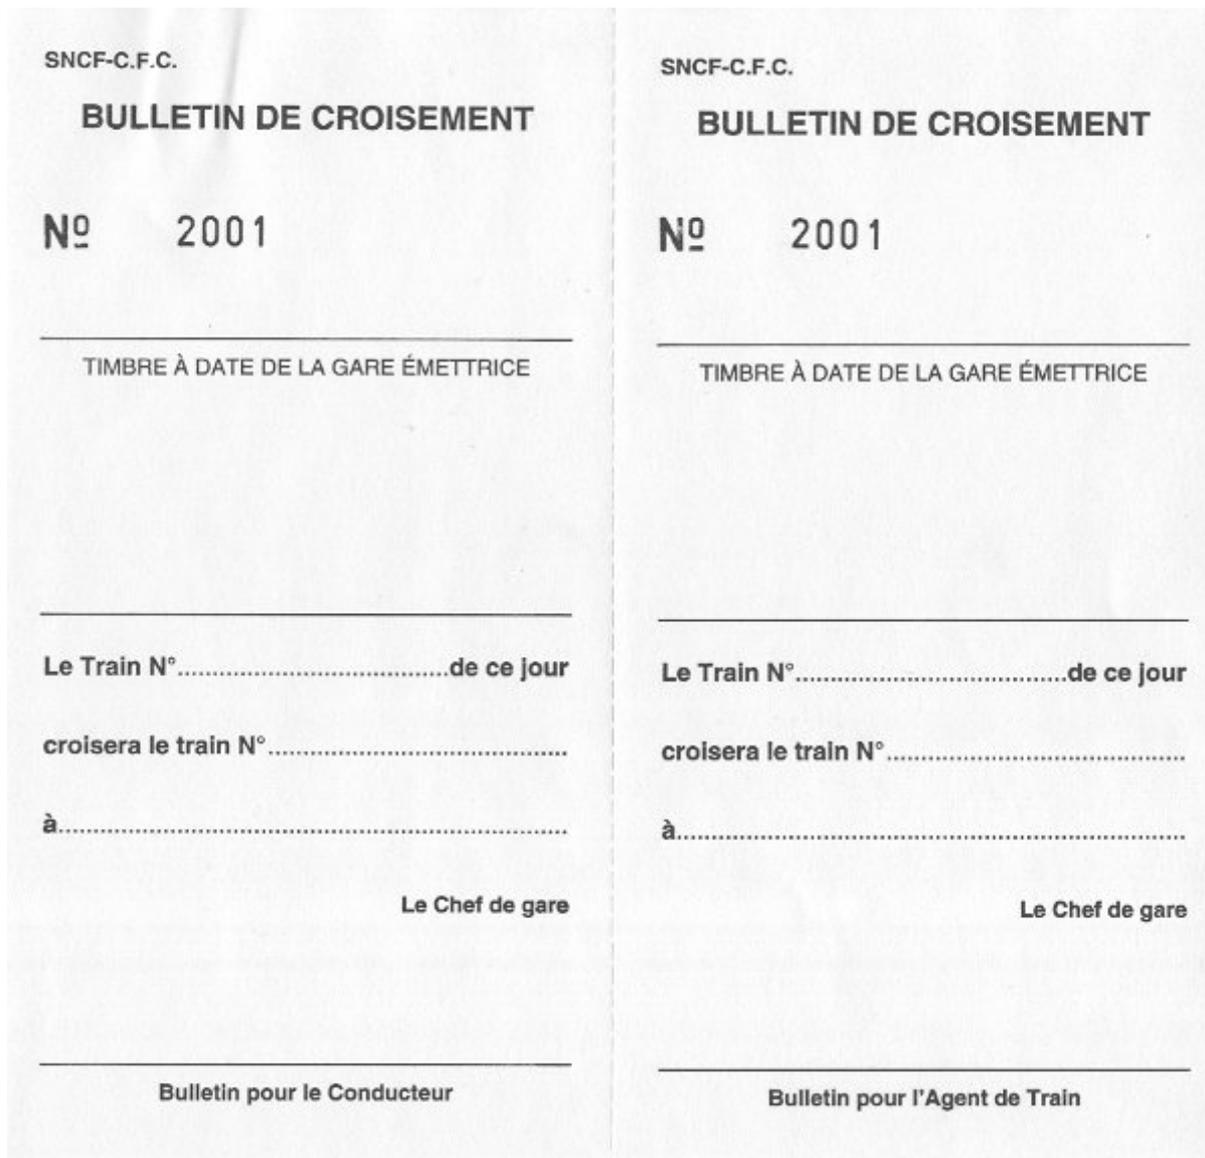
Figure n°1

L'agent-circulation de B remet, avant de donner le départ, et contre émargement de chacun d'eux, au conducteur et au chef du train X un « **bulletin de croisement** ». Ce bulletin est blanc (voir figure n°1 ci-dessous).

Report de croisement dans un établissement pleine ligne

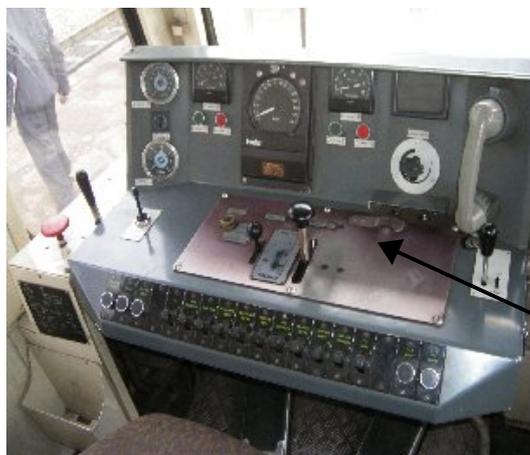
Poste de conduite
Figure n°3

Il remet son bulletin contre émargement au conducteur. Il voit celui-ci poser le bulletin sous la lame ressort de son tableau de bord.

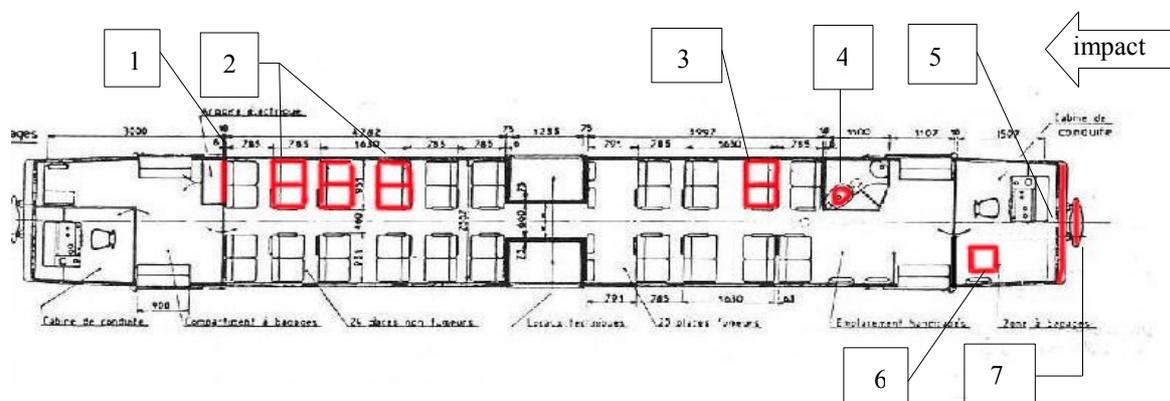
1. porte armoire électrique déformée
2. fixations fauteuils déformées
3. fixation fauteuil déformée et fauteuil sectionné par les pompiers
4. siège toilettes cassé
5. enfoncement caisse – pare brise cassé
6. siège déraillé
7. enfoncement tampon et câblots de liaison

Figure n° 5 Dégâts à la motrice du train n°2 (X 97053)

L'avant de la motrice du train 2 est très endommagé. A l'intérieur de celle-ci des sièges ont été retrouvés arrachés ou endommagés. Le compartiment toilette a également subi des dommages.

Les figures n° 5 et n°6 ci-dessous indiquent les principaux dégâts des deux engins s'étant heurtés.

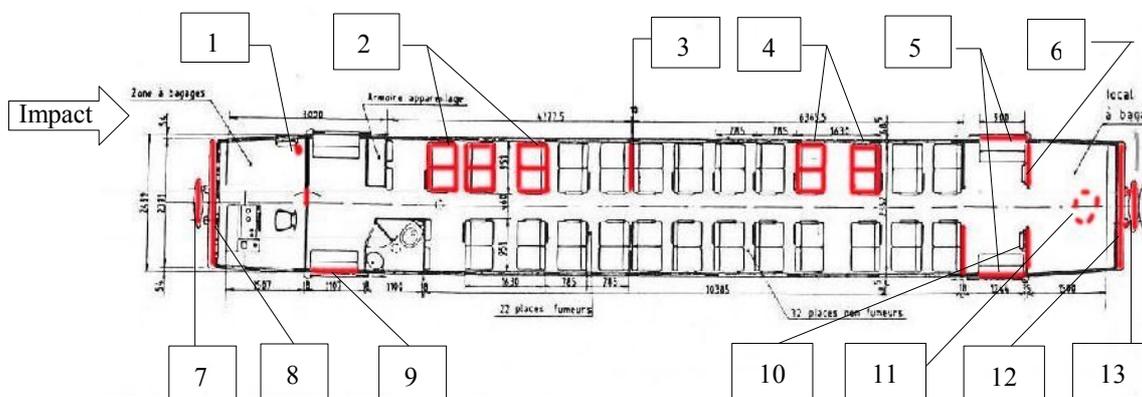
1. support extincteur déformé et extincteur tombé au sol
2. fixations fauteuils déformées
3. vitre intérieure de séparation brisée
4. fixations fauteuils déformées
5. portes latérales déraillées
6. fixations vitres intérieures de séparation déformées
7. enfoncement tampon et câblot de liaison – tampon cassé
8. enfoncement caisse
9. porte latérale déraillée
10. vitre intérieure de séparation brisée
11. sol déformé
12. enfoncement caisse
13. enfoncement tampon et câblots de liaison

Figure n° 6 Dégâts à la remorque de tête du train n°3 (XR 9703)

La remorque pilote du train 3, qui se trouve en tête de la rame, présente des désordres de même type que celle de la motrice du train 2 et, en sus, elle est déraillée d'une roue du premier bogie. Une rangée de sièges est arrachée dans la motrice de ce train 3.

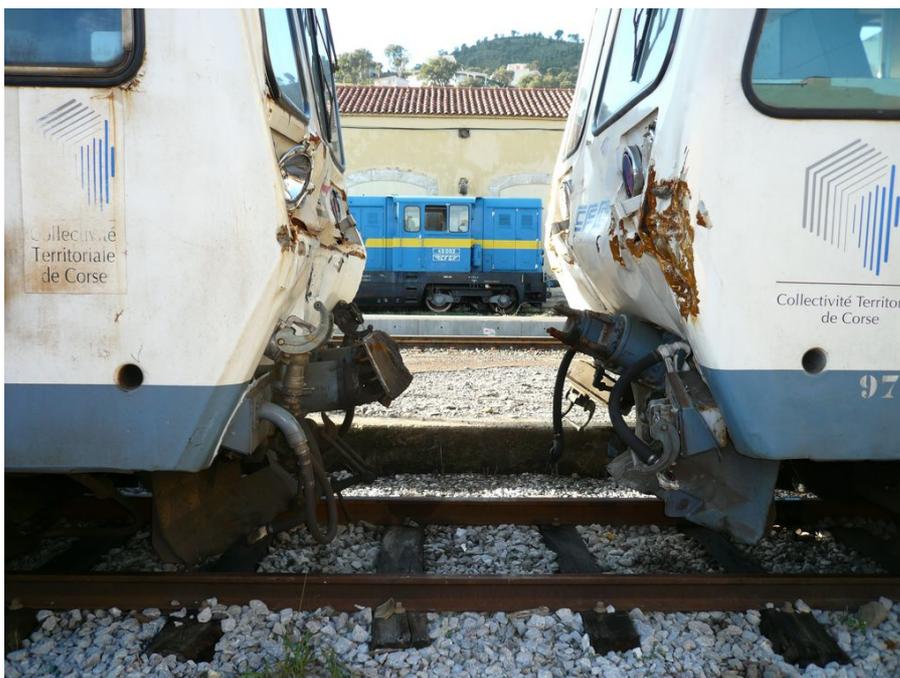
Figure n°7

Les cabines de conduite des deux trains n'ont pas été endommagées, hormis le pare-brise du train n°2 qui s'est brisé.

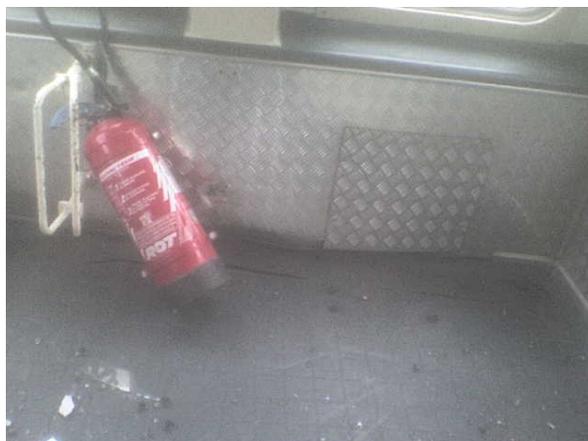
Figure n° 8

L'extincteur de la cabine de conduite de la remorque du train n°3 a été arraché, et deux vitres de séparation intérieures se sont brisées. Trois portes de sortie ont déraillé de leur support.

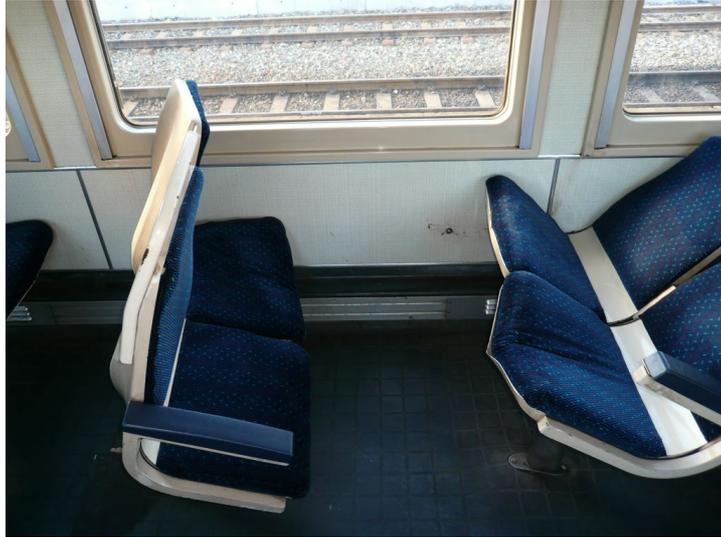
Figure n° 9

Au moins huit groupes de 2 sièges ont vu leurs fixations au sol déformées.

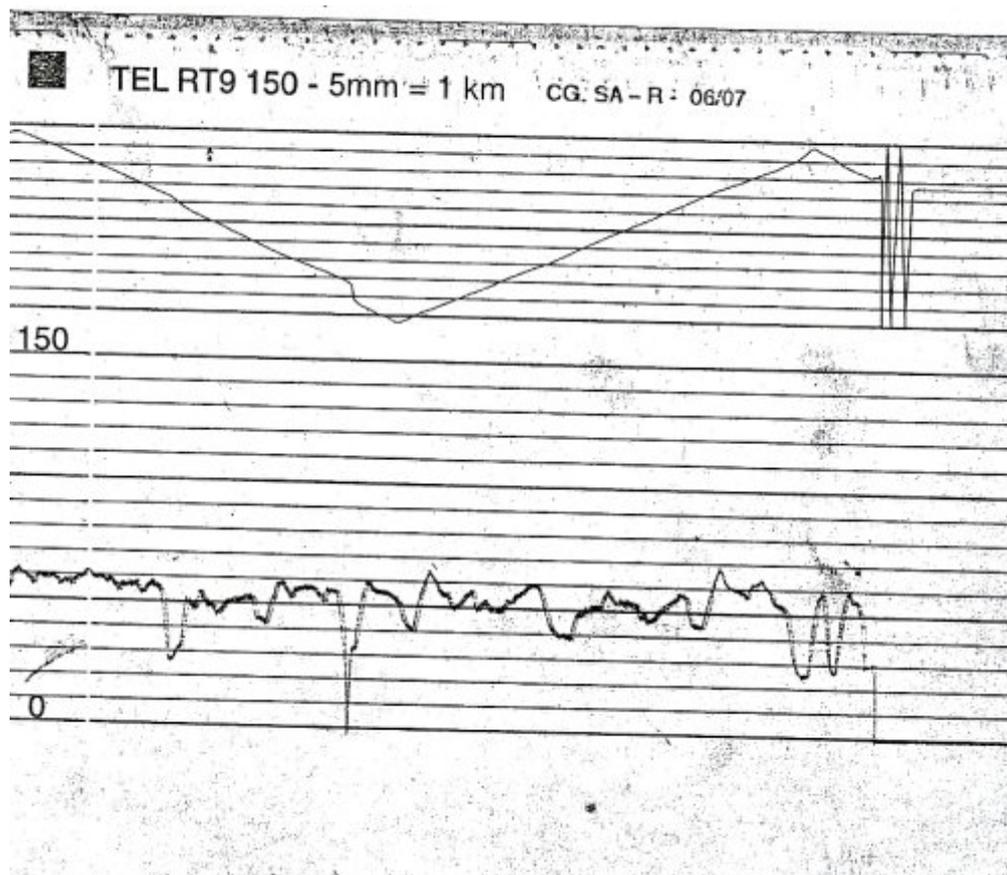
Train n°2

Annexe n°8 : Bande Graphique des trains n°2 et n°3
