BEA-TT Bureau d'enquêtes sur les accidents de transport terrestre

Rapport d'enquête technique sur le choc d'un train de voyageurs contre un heurtoir survenu le 12 juillet 2011 en gare de Calvi (2B)

avril 2012

Affaire n° BEATT-2011-009

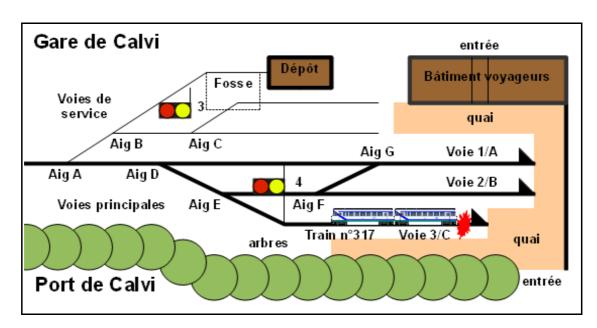
Figure 1 - Plan de situation de l'accident

Compte tenu de la longueur du quai la bordant, le conducteur doit amener son train, composé d'un autorail X97055 et d'une remorque XR9705, jusqu'à l'extrémité de la voie et se mettre en appui sur le heurtoir. A l'entrée en gare, il constate la présence de nombreux voyageurs sur le quai, dont deux enfants qui courent le long de la voie concernée en engageant le gabarit du train. Il fait usage du sifflet, ralentit et exécute son arrêt en surveillant les voyageurs qui tardent à réagir. Le train percute le heurtoir à 5 km/h à 17h55.

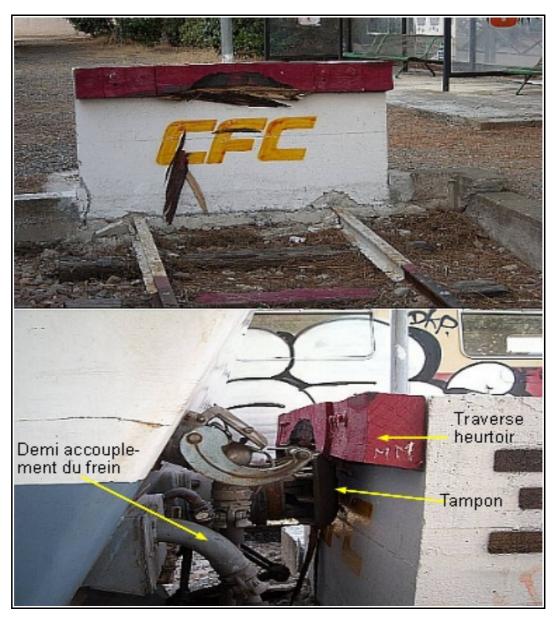
Figure 2 - Le heurtoir de la voie 3/C et le train n°317 après l'accident

L'engin moteur du train concerné a fait l'objet d'un examen sous caisse, sur la fosse du dépôt de Calvi, après son retour sans passager de l'Ile-Rousse. Il n'a pas subi de dégâts.

Le heurtoir enfoncé a été réparé dès le lendemain de l'accident.

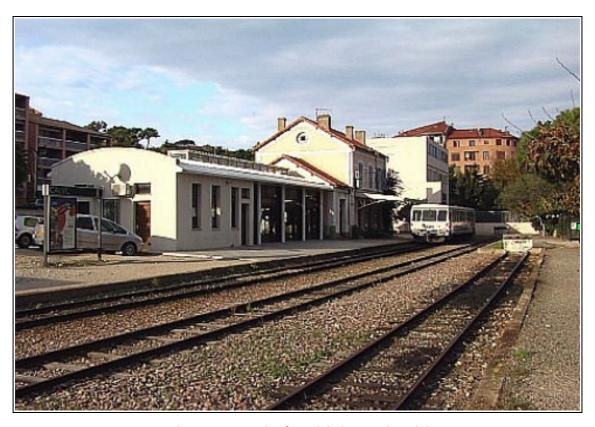
Figure 3 - Les voies à quai de la gare de Calvi

La gare de Calvi est terminus de la ligne de la Balagne. Elle comprend 3 voies principales à quai terminées par des heurtoirs et un faisceau de voies de service donnant accès au dépôt de Calvi.

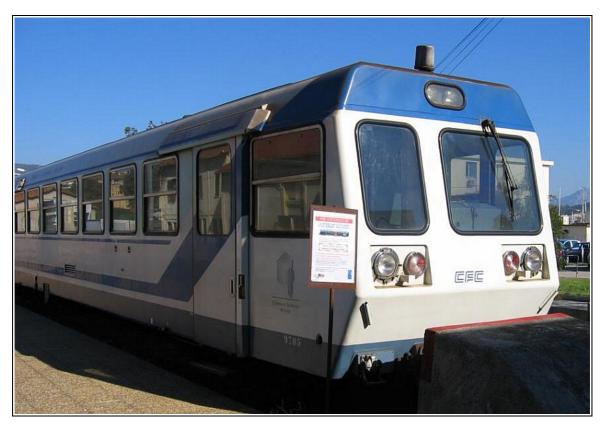
Figure 4 - Un autorail de type X97050

L'accident s'est produit avec un autorail X97055 tractant une remorque XR9705 présentant respectivement les caractéristiques suivantes :

- la motrice a une longueur de 18,3 mètres et un poids à vide de 35,6 tonnes ; elle offre 48 places assises ; elle est équipée d'un frein automatique et d'un frein d'immobilisation ;
- > la remorque est également longue de 18,3 mètres et pèse à vide 22,4 tonnes ; elle dispose de 57 places assises ; elle est dotée de freins.

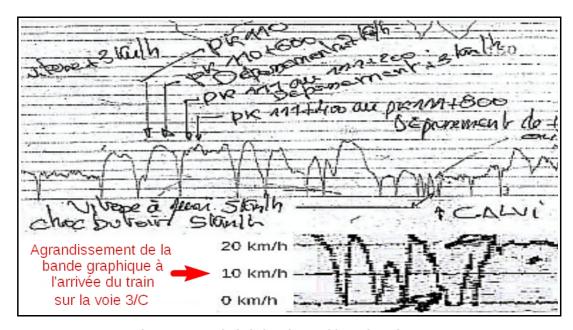
Figure 5 - Extrait de la bande graphique du train n°317

- > que le train n°317 n'a pas dépassé la vitesse limite de 30 km/h qui est prescrite sur la ligne de la Balagne entre les PK 117+700 et la gare de Calvi ;
- > qu'après s'être arrêté à la halte du Lido, ce train a effectué deux arrêts successifs : le premier 150 mètres plus loin avant le signal d'accès à la gare de Calvi, le second 150 mètres en aval de ce signal juste avant le passage à niveau n°26A ; chacun de ces arrêts a duré environ 45 secondes ;
- > qu'il a franchi les aiguilles d'accès à la voie 3/C de la gare de Calvi à la vitesse de 15 km/h au lieu des 5 km/h prescrits ;
- > qu'il a percuté le heurtoir à la vitesse de 5 km/h ;
- > qu'il a stationné à quai environ 11 minutes après le heurt et que lorsqu'il en est reparti, il a, après avoir atteint la vitesse de 15 km/h, stoppé suite à un essai dynamique de frein.

Outre ces éléments, la bande graphique met en évidence quelques dépassements de vitesse ponctuels, jusqu'à 7 km/h, sur le trajet que ce train a effectué, juste avant l'accident, entre l'Ile-Rousse et Calvi. Ils n'y ont cependant pas contribué. De tels dépassements de vitesse avaient d'ailleurs été relevés lors de l'audit interne de l'exploitation des CFC que la direction générale de la SNCF avait réalisé en mars 2010.

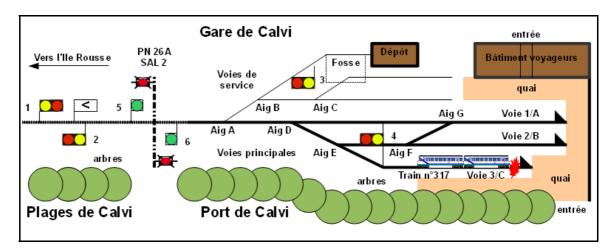
Figure 7 - Schéma des installations de la gare de Calvi

La gare de Calvi n'est pas munie de signaux de contrôle d'itinéraire. Les aiguillages doivent donc y être franchis au pas après que le conducteur du train a vérifié, de sa cabine, la position de leurs aiguilles prises en pointe. En cas de doute, il doit s'arrêter avant l'aiguillage et en faire contrôler la position par le chef de train. Le mémento du conducteur des CFC décrit cette procédure dans la fiche dénommée « conduite à tenir dans un établissement ».

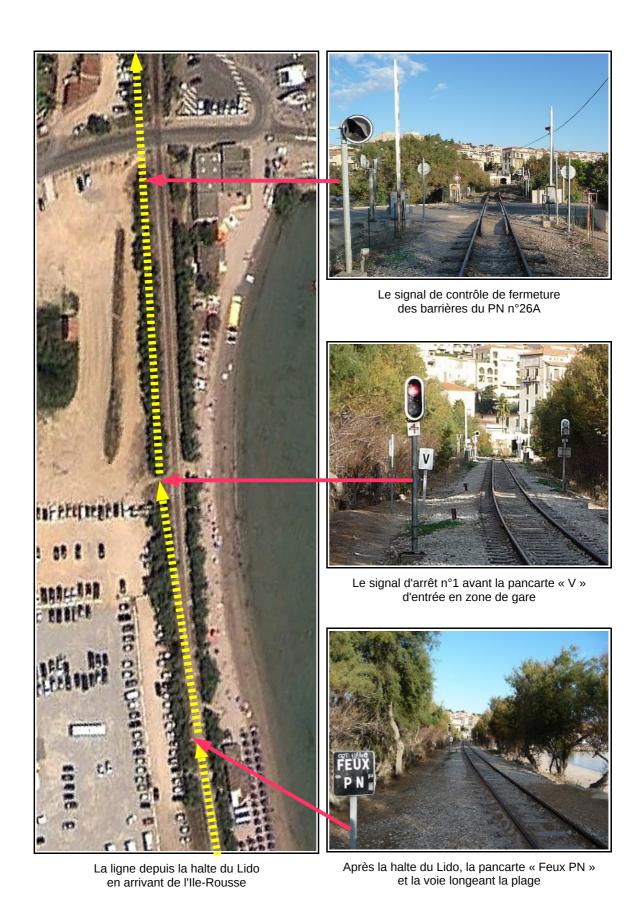
Figure 8 - L'arrivée en gare de Calvi depuis la halte du Lido jusqu'au PN n°26A

Les figures 8 et 9 ci-après présentent les conditions d'arrivée d'un train en gare de Calvi depuis la halte du Lido située au PK 119+395. Le tracé jaune représente le trajet du train.

Sur la commune de Calvi, la voie ferrée longe les plages jusqu'au PN n°26A. Pratiquement aucune clôture n'en borde l'emprise. Les parcs de stationnement et les plages étant situés de part et d'autre de la voie, les vacanciers la traversent selon leur envie.

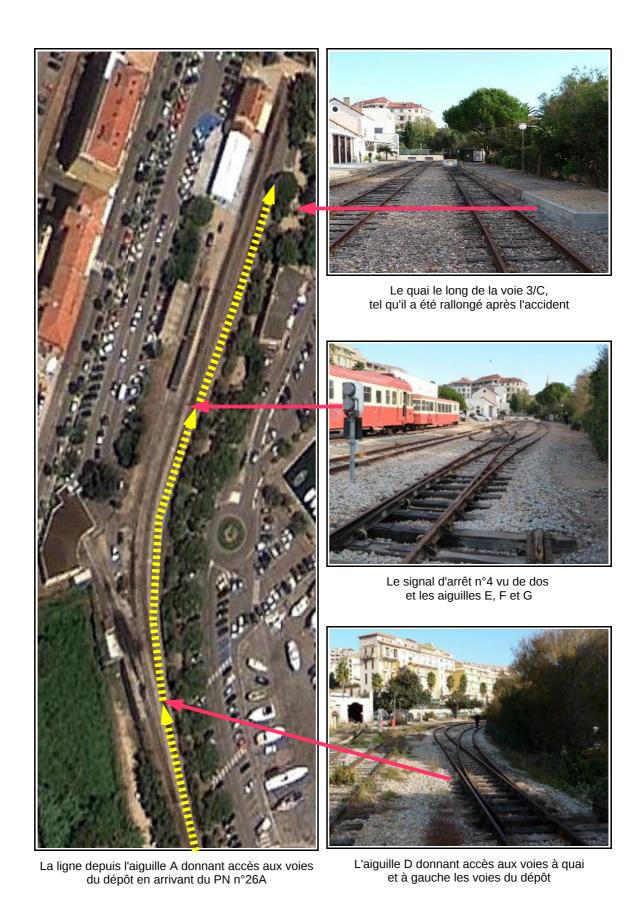
Figure 9 - L'arrivée en gare de Calvi depuis le PN n°26A jusqu'à la voie 3/C à quai

De plus, la végétation le long de la voie, qui est en courbe à l'entrée de cette gare, ne permet à un conducteur de train de discerner le quai de la voie 3/C qu'une soixantaine de mètres avant de l'atteindre.

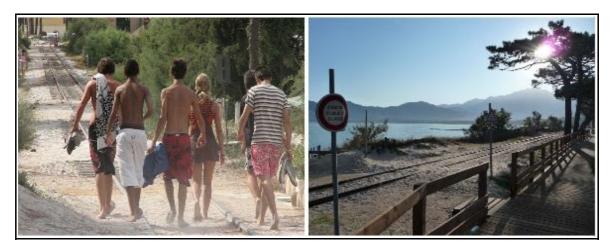
Figure 10 - Les cheminements des piétons le long de la voie ferrée à Calvi

En outre, à partir de la halte du Lido, des arbres plantés de chaque côté de la voie cachent les piétons. L'emprise ferroviaire sert même, à certains endroits, à leur cheminement comme le montre la figure 10.

La conduite des trains est ainsi rendue difficile et s'exécute en permanence avec la main droite sur le manipulateur de traction et la main gauche sur le frein. Certains conducteurs n'hésitent pas à rouler à moins de 20 km/h pour éviter toute surprise.

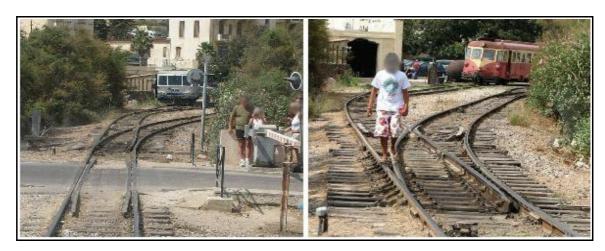
Figure 11 - L'arrivée en gare de Calvi

Ainsi, en arrivant dans la gare de Calvi, un conducteur doit surveiller à la fois les traversées de vacanciers, la position des aiguillages qui doivent être franchis au pas et l'approche du quai qui ne devient visible que tardivement. La figure 11 visualise cette entrée dans la gare.

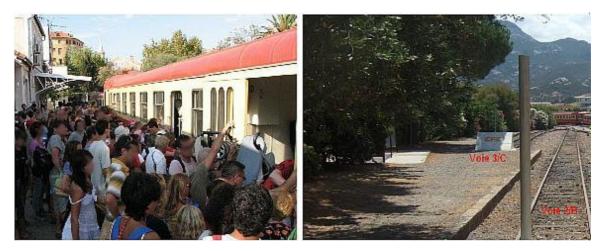
Figure 12 - Les quais de la gare de Calvi

Lors de l'accident survenu le 12 juillet 2011, de nombreux vacanciers attendaient le train n°317 sur le quai de la voie 3/C et il est peu surprenant, compte tenu de son exiguïté, que des enfants aient été trop proches de la voie. Le rallongement de 5 mètres de ce quai quelques jours après cet accident ne change pas sensiblement les conditions dans lesquelles les voyageurs peuvent y être accueillis en période d'affluence.

La figure 12 visualise l'affluence en gare en période estivale et la végétation présente le long du quai de la voie 3/C.

Améliorer les conditions de cheminement et de stationnement des voyageurs en gare de Calvi par un dimensionnement adapté des quais et des espaces d'accès tenant compte de la période d'affluence estivale.

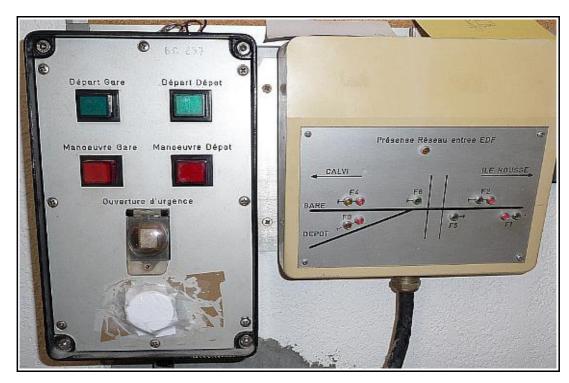
Figure 13 - Les installations de commande et de visualisation des signaux d'arrêt de la gare de Calvi

Pour recevoir un train sur la voie 3/C, l'agent-circulation doit positionner les aiguilles A, D et E à droite. L'ouverture du signal d'arrêt n°1 s'effectue automatiquement. Elle est générée par le passage du train sur une pédale implantée en amont de la plage de Calvi.

La figure 13 présente les installations de commande des signaux d'arrêt dont dispose l'agent-circulation de Calvi.

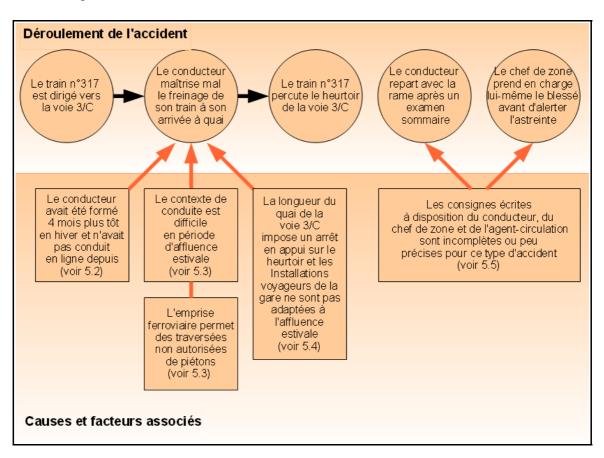
Figure 14 - L'arbre des causes

Les investigations effectuées conduisent à retenir l'arbre des causes suivant :

Cette analyse amène le BEA-TT à formuler des recommandations préventives dans les quatre domaines suivants :

- > les conditions de formation et d'emploi des conducteurs ;
- > l'organisation à Calvi des traversées de l'emprise ferroviaire par des piétons ;
- > les conditions de cheminement et de stationnement des voyageurs en gare de Calvi ;
- > la gestion de la sécurité sur le réseau des chemins de fer de la Corse.
