Rapport final

du Service d'enquête sur les accidents des transports publics

sur **la situation dangereuse**
du mardi 21 juillet 2009
à **Noiraigue NE**

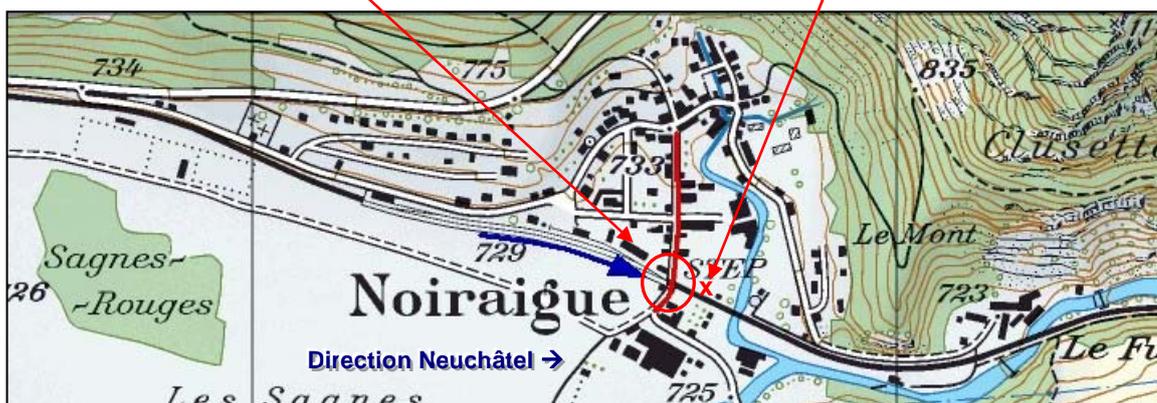
Situation de la gare de Noiraigue

La gare de Noiraigue comprend trois voies de passage et une voie en cul de sac. L'accès aux voies se fait à niveau (pas de passage sous-voie). Elles sont situées dans l'axe ouest – est. Le bâtiment voyageur est situé au km 18.109. A la sortie de la gare côté ouest, direction Neuchâtel, les voies 2 et 3 croisent au km 17.878, un passage à niveau équipé de barrières. Dans le cas normal, (lorsqu'il n'y a pas de croisement de train en gare) le train circule sur la voie 3.

Dans la zone de gare, les voies présentent une légère courbe en S et après le signal de sortie côté Neuchâtel, une courbe à gauche. Les signaux et le passage sont toutefois bien visibles depuis le point d'arrêt.

Passage à niveau ouvert Emplacement du signal de sortie avec patin signum décalé

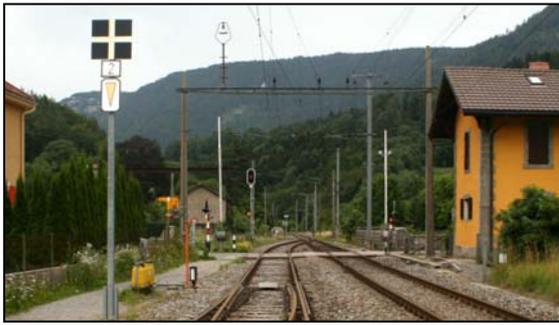
Visibilité du mécanicien sur le passage à niveau

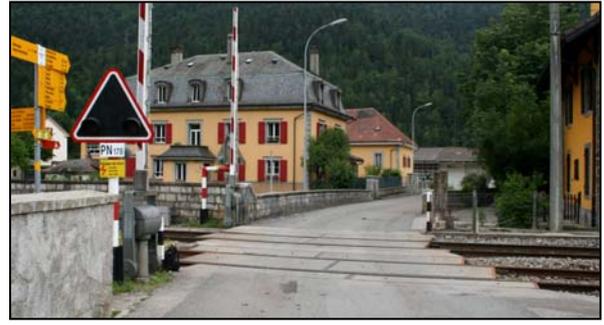
Le passage à niveau (PN178) traverse les voies au km 17.878. Il est équipé de barrières et fonctionne en dépendance avec le signal de sortie B2. Le signal de sortie B2 ne peut être mis à voie libre que si les barrières du PN 178 sont fermées. Pour les utilisateurs routiers, la visibilité sur les voies est limitée par des bâtiments et un mur de pierre.

Visibilité de l'utilisateur routier

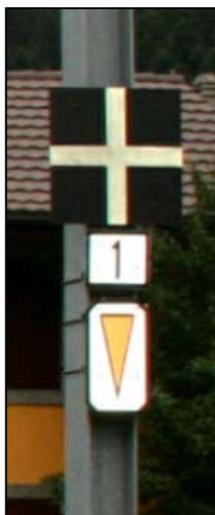
Noiraigue

Au km 17.910 une signalisation avec indicateur de point d'arrêt pour signal de groupe combiné avec un indicateur d'image de voie libre selon PCT, R 300.2, chi. 5.3.6, image 561 sont placés de façon bien visible.

Signalisation avec indicateur d'image de voie libre

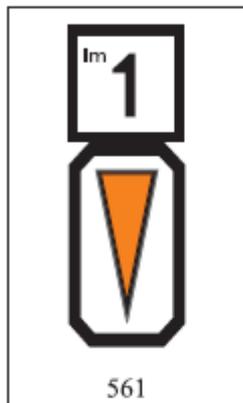
indicateur de point d'arrêt pour signal de groupe combiné avec un indicateur d'image de voie libre

Lors de l'entrée
arrêt avant l'indicateur de point d'arrêt pour signal de groupe lorsque le signal de groupe présente l'image *arrêt*

si l'image du signal de groupe à voie libre correspond avec celle indiquée sur l'indicateur d'image de voie libre, cela vaut comme assentiment pour circuler (Im = image de voie libre)

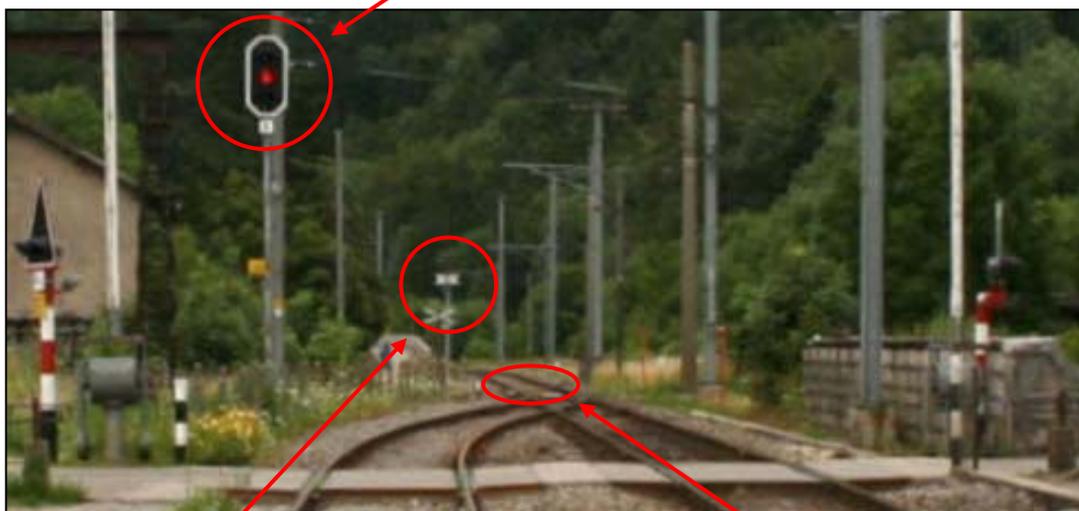
Au km 17.865 est implanté le **signal de sortie B2**.

- Le signal de sortie B2 ne peut être mis à voie libre que si les barrières du PN sont fermées. Comme le signal de sortie B2 et la balise du système d'arrêt automatique des trains correspondante sont placés après le PN, ce dernier n'est pas protégé en cas d'inobservation du signal de sortie à l'arrêt.

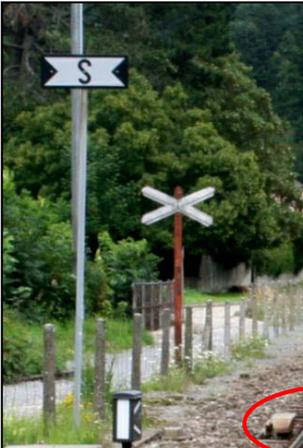
Un **signal d'indication** (PCT, R 300.2, chi. 2.6.1) ainsi que **les balises de l'appareil d'arrêt automatique des trains** (Signum) sont implantés 58,5 m après le signal de sortie B2.

Signification	les aimants de voie ne se trouvent pas à proximité du signal principal correspondant ou il n'existe pas de signal principal
		PCT, R 3002, chi. 2.6.1, Signal d'indication 263	
		Appareil d'arrêt automatique des trains, Noiraigue (Photo: UUS, dre)

Examiner si la pose de balises ZUB au signal de sortie B2 peut être réalisée à des frais acceptables.

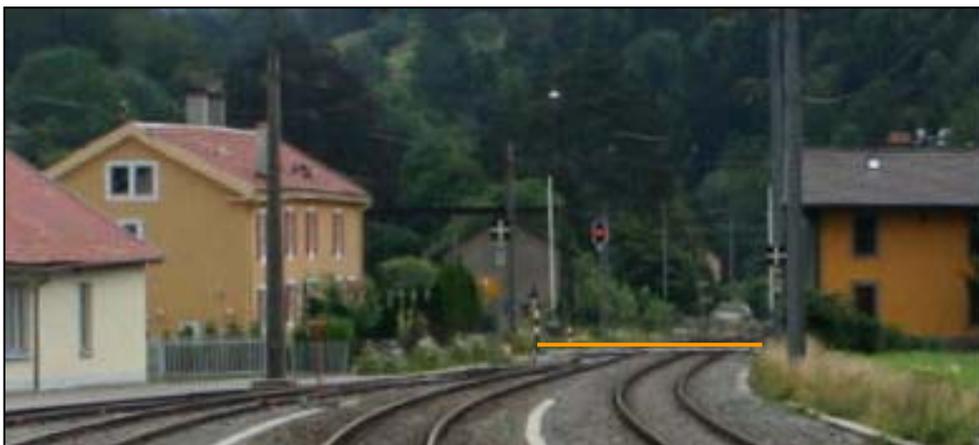
Passage à niveau (PN 178) vu du mécanicien

Le passage à niveau 178 est équipé de barrières ainsi que d'une signalisation optique et acoustique. Lorsque les barrières sont ouvertes, la visibilité est telle que le mécanicien circulant en direction de Neuchâtel ne peut pas observer le trafic routier et l'utilisateur routier ne peut pas observer le trafic ferroviaire.

- L'utilisateur routier ne peut pas remarquer, en s'approchant du passage à niveau, si un train est là ou non. Il doit se fier à la position des barrières, ouvertes ou fermées.

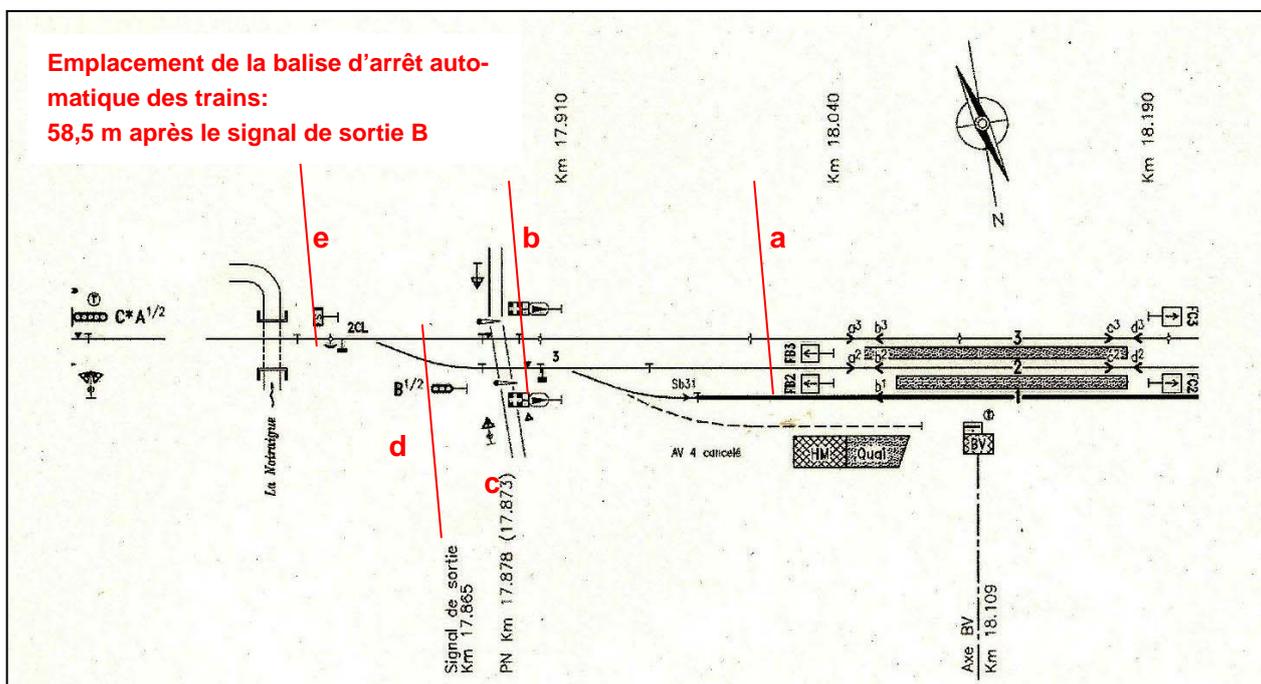
- a:** Signaux annonceurs de voie libre (PCT R 300.2 chi. 5.3.5 – 559)
- b:** Indicateur de point d'arrêt pour signal de groupe (R 300.2, chi. 5.3.6 – 559)
surmonté d'un signal d'arrêt de manœuvre (R 300.2, chi. 3.1.3 – 304)
- c:** PN 178 gardé avec feux clignotants et barrières
- d:** Signal principal de sortie B
- e:** Balise de l'appareil d'arrêt automatique des trains "Signum" pour le signal principal de sortie B
