Schlussbericht

**über die Kollision eines Depotmanövers der
Forchbahn (FB)**

vom Samstag, 17. Oktober 2009

in Forch, Depot FB

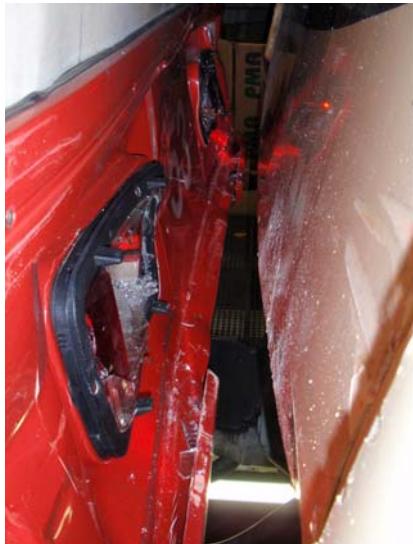
Foto 1

Schäden an den Fronten

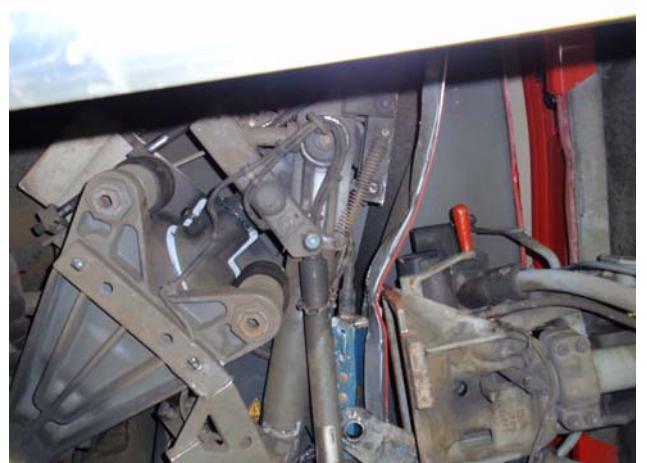
Foto 2

Schäden im Unterbodenbereich

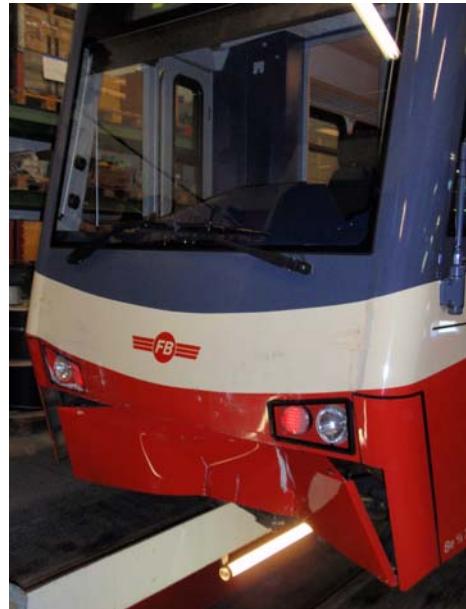
Foto 3

Schäden am Be 4/6 Nr. 73

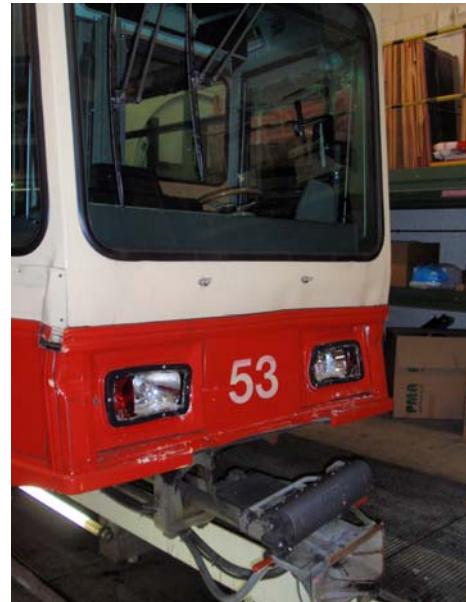
Foto 4

Schäden am Be 4/4 Nr. 53. Die Türe zum Führerstand lässt sich nur noch mit Mühe öffnen.

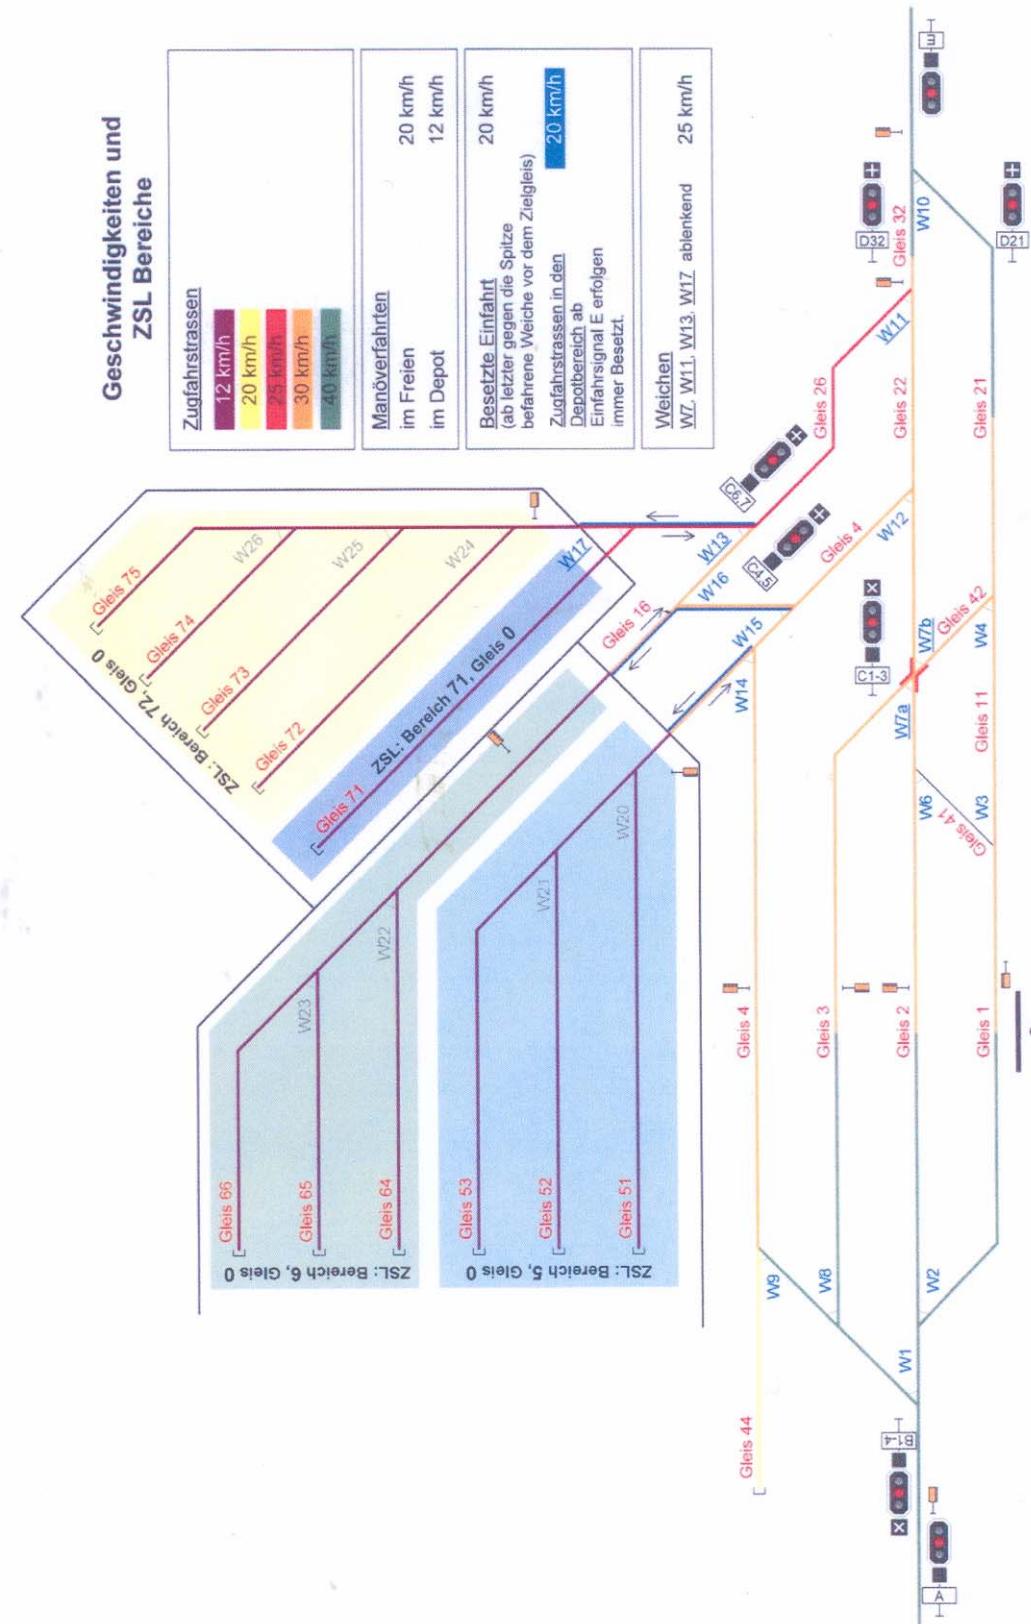
Gleisplan Depot Forch

Im Bahnhof Forch befinden sich die Zugleitstelle, die Werkstätte und das Depot der Forchbahn (Gleisplan Depotanlage siehe Anlage 1).

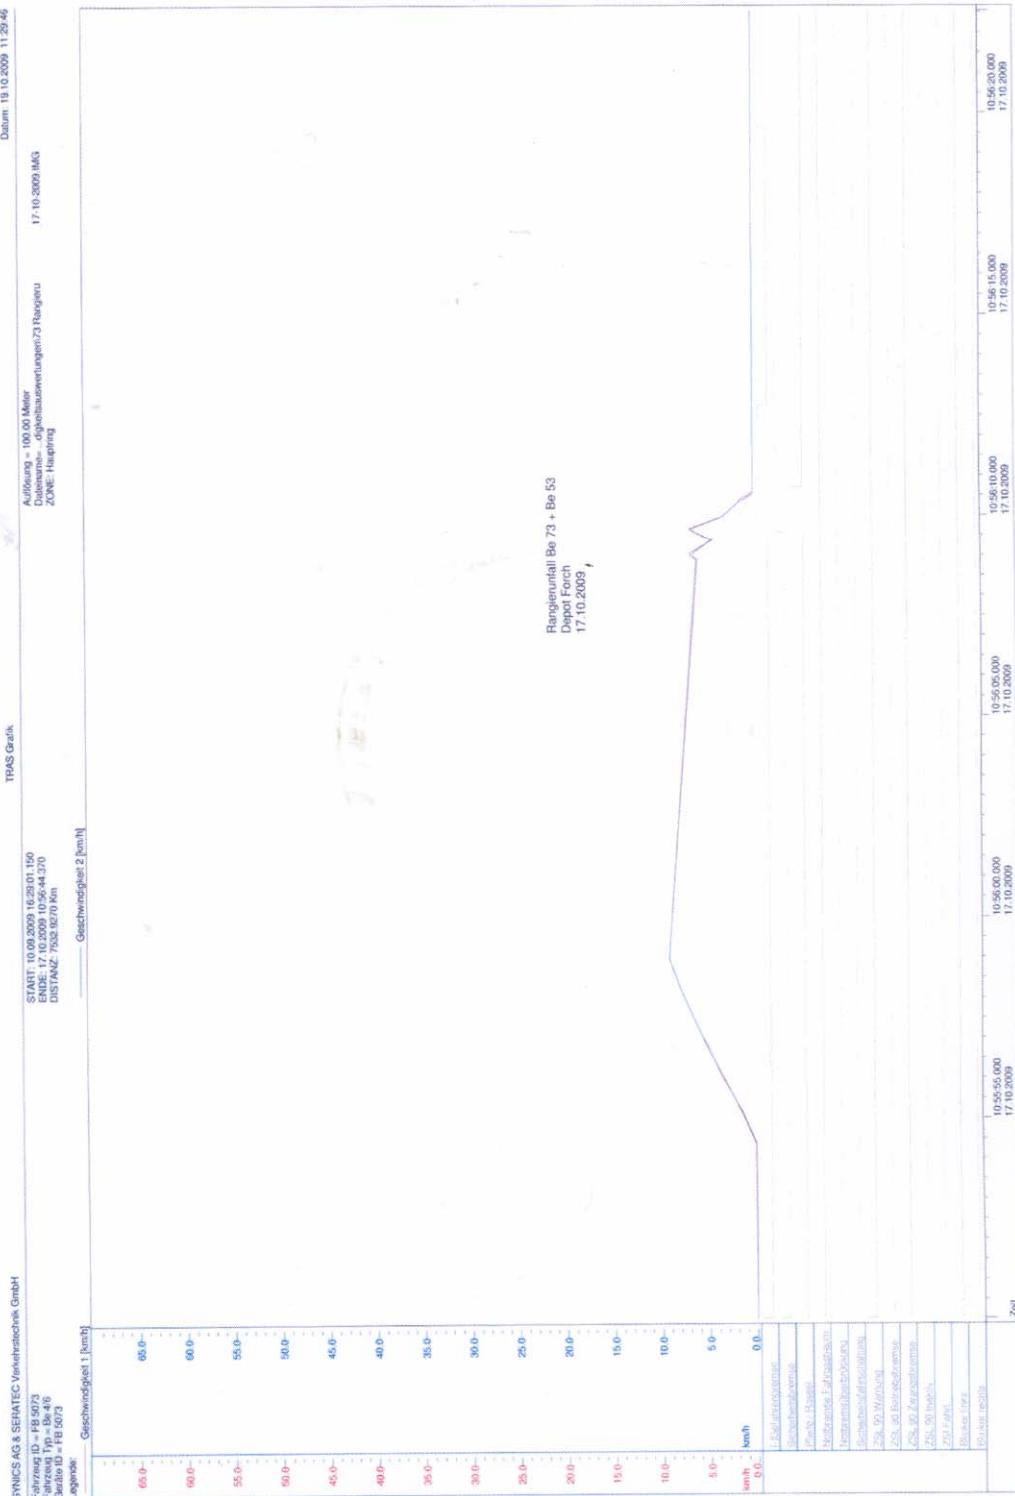
Anlage 2

Die Auswertung der Fahrdaten ergab, dass der Lf unmittelbar vor dem Ereignis mit einer Geschwindigkeit von 9 km/h gefahren ist und somit die für diesen Depotabschnitt vorgeschriebene Höchstgeschwindigkeit von 12 km/h nicht überschritten hat.

Fahrdaten Rangierfahrt Be 4/6 Nr. 73
