Schlussbericht

der Unfalluntersuchungsstelle Bahnen und Schiffe

**Zugskollision in Zürich Oerlikon
Höhe Überführung Binzmühlestrasse**

von Freitag, 24. Oktober 2003

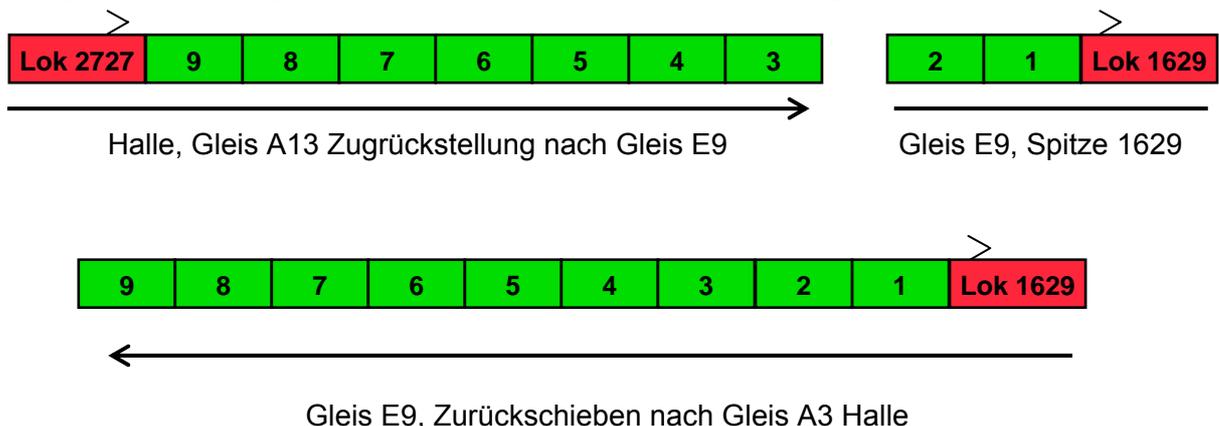
Zugbildung 1629

Komposition aus Zug 2727 Genf-Zürich HB und zwei Zusatzwagen:

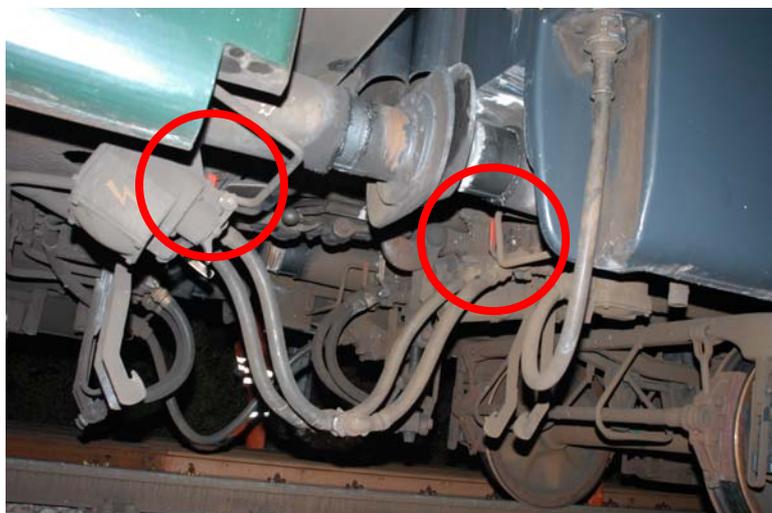
Der Lf C1 vermutete, dass etwas mit der Bremsleitung nicht stimmen könnte. In Begleitung der Polizei wollte er den ganzen Zug kontrollieren. Bei der Kontrolle der Bremsleitung zwischen dem ersten und dem zweiten Wagen zeigte sich folgendes Bild:

- Bremsleitung korrekt verbunden
- Bremshähne in senkrechter Stellung (geschlossen)

Damit war klar, dass die Bremsen im hinteren Zugteil nicht funktionsfähig waren. Diese Tatsache wurde von der Polizei fotografisch festgehalten.

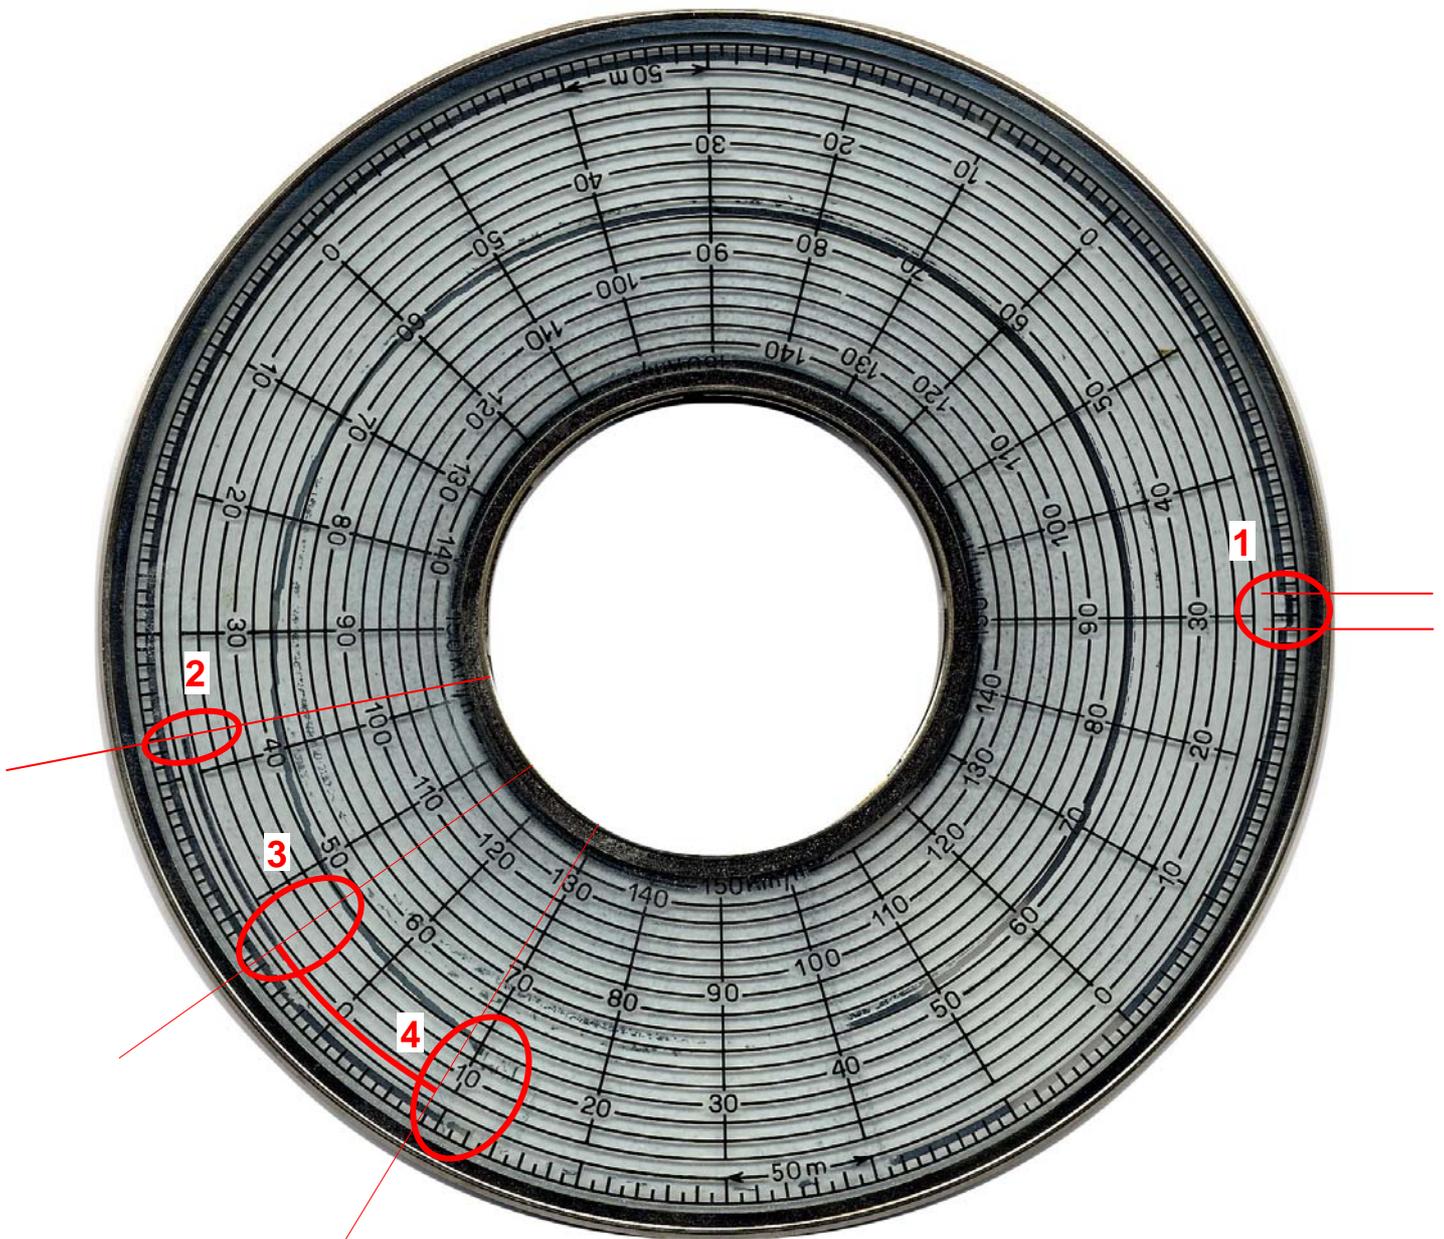
Auswertung

- 1 Ansprechen der Zugsicherung „Warnung“ (Ausfahrsvorsignal E*22) bei 69 km/h
- 2 Registrierung der Zugsicherung „Halt“
- 3 Effektives Ansprechen der Zugsicherung „Halt“ (Ausfahrsvorsignal E4) bei 40 km/h.
Danach legte der Zug bis zur Kollision noch 85 Meter zurück
- 4 Kollision bei 31 km/h

Nach dem Ansprechen der Zugsicherung „Warnung“ kam es nach 800 Meter zur Kollision.

Bei den aufgezeichneten Geschwindigkeiten sind die Tachographeneichung und mögliche Korrekturen des Raddurchmessers nicht berücksichtigt.

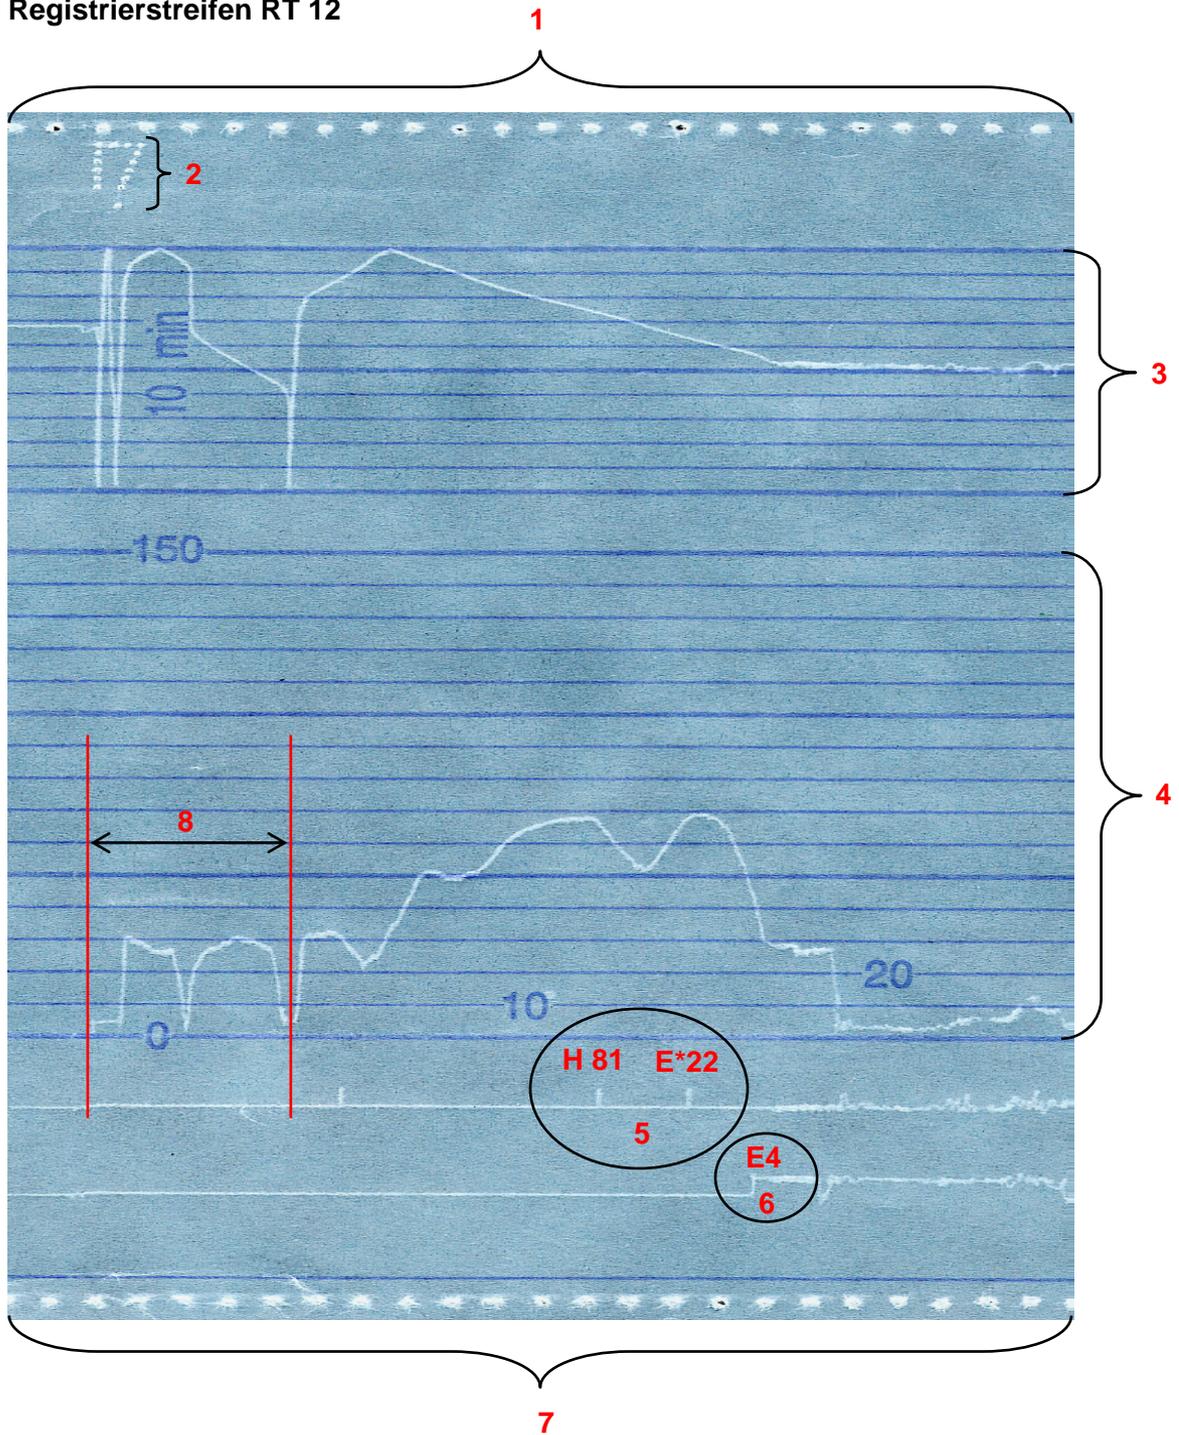
Registrierstreifen RT 12

- 1 Vorschub bei Halt 5 mm/h
- 2 Stunden (gestochen)
- 3 Minutendiagramm
- 4 Geschwindigkeitsdiagramm
- 5 Registrierung Zugsicherung „Warnung“ (Einfahrwarnsignal H 81 [Geschwindigkeits-Ankündigung 60 km/h] und Ausfahrwarnsignal E*22 [Warnung])
- 6 Registrierung Zugsicherung „Halt“ (Ausfahrwarnsignal E4)
- 7 2.5 mm Punktabstand bei Halt = $\frac{1}{2}$ Stunde
2.5 mm Punktabstand bei Fahrt = $\frac{1}{2}$ Kilometer
- 8 Zurückschieben 1629 von Gleis E9 nach Gleis A3 Zürich HB (30 km/h)

Die zulässige Geschwindigkeit von 30 km/h wurde nicht überschritten.
Siehe Pos. 8 auf Registrierstreifen (Seite 22).

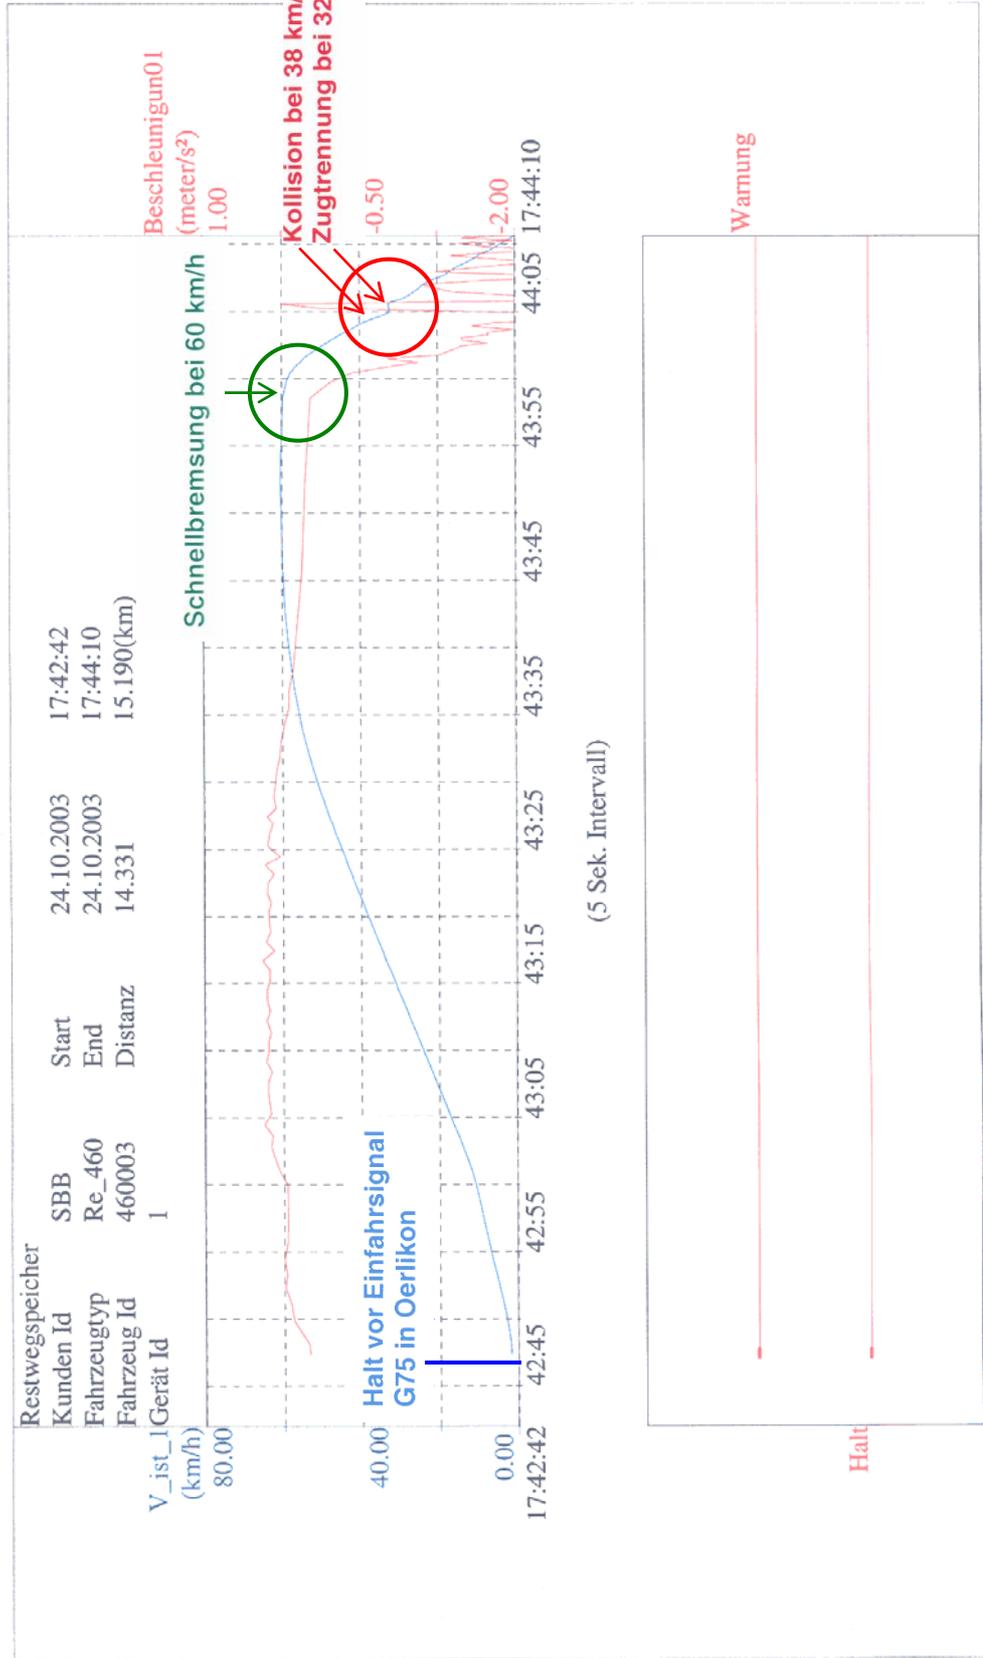
- Halt vor dem Einfahrtsignal G75 in Oerlikon
- Danach wechselte dieses auf den Fahrbezug 3 (Geschwindigkeitsausführung 60 km/h) und das Ausfahrtsignal D*75 schaltete auf den Fahrbezug 1 nach.
- Beschleunigung auf 60 km/h
- Einleiten der Schnellbremsung bei ca. 60 km/h
- Die Kollision ereignete sich mit ca. 38 km/h
- Zugtrennung bei 32 km/h

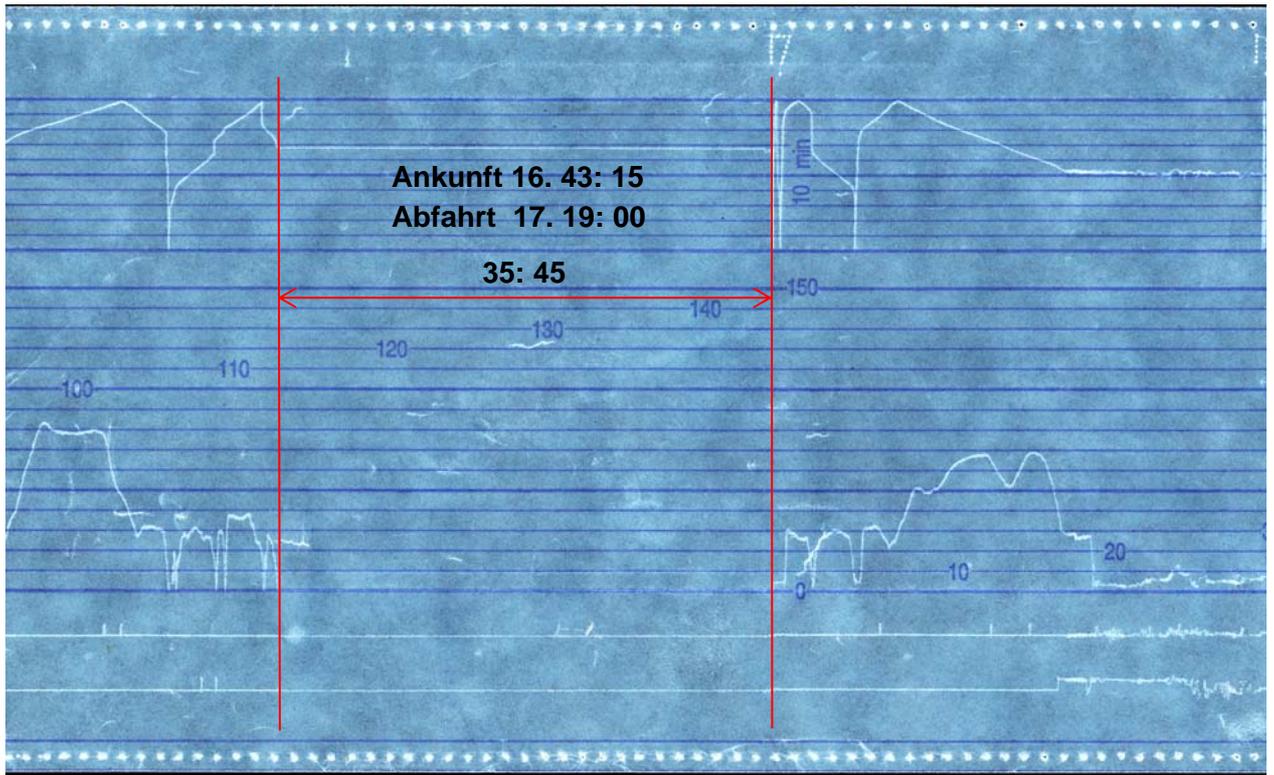
Standzeiten der Lok 1629 und 2727 in Gleis E9

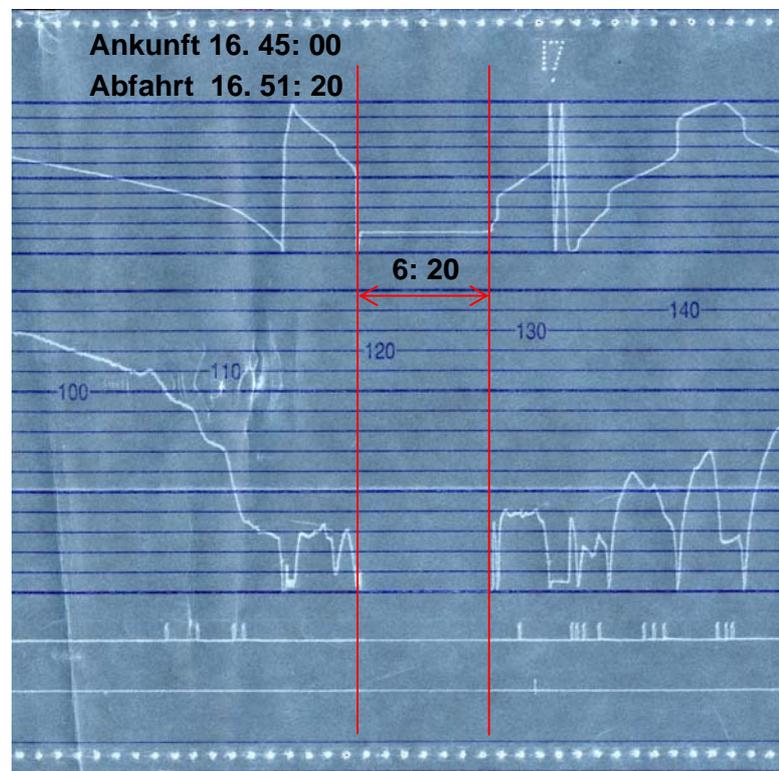
Lok 2727

Die Bremsprobe wurde zwischen 16.45:00 und 16.51:20 durchgeführt.
