Schlussbericht

der Unfalluntersuchungsstelle Bahnen und Schiffe

über die Kollision von Zug 469 mit
zwei Böschungsmähern

in Rheinfelden

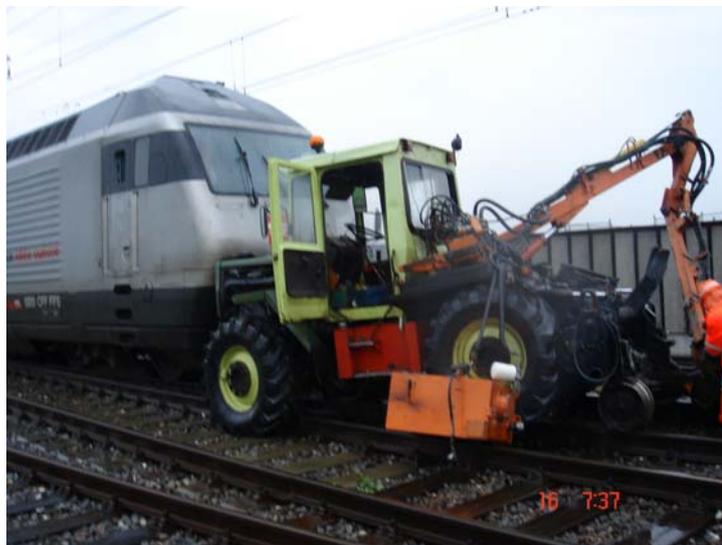
Bild 1

Der Ereignisort liegt zwischen den Bahnkilometern 72.4 und 72.5.

Kollisionsstelle

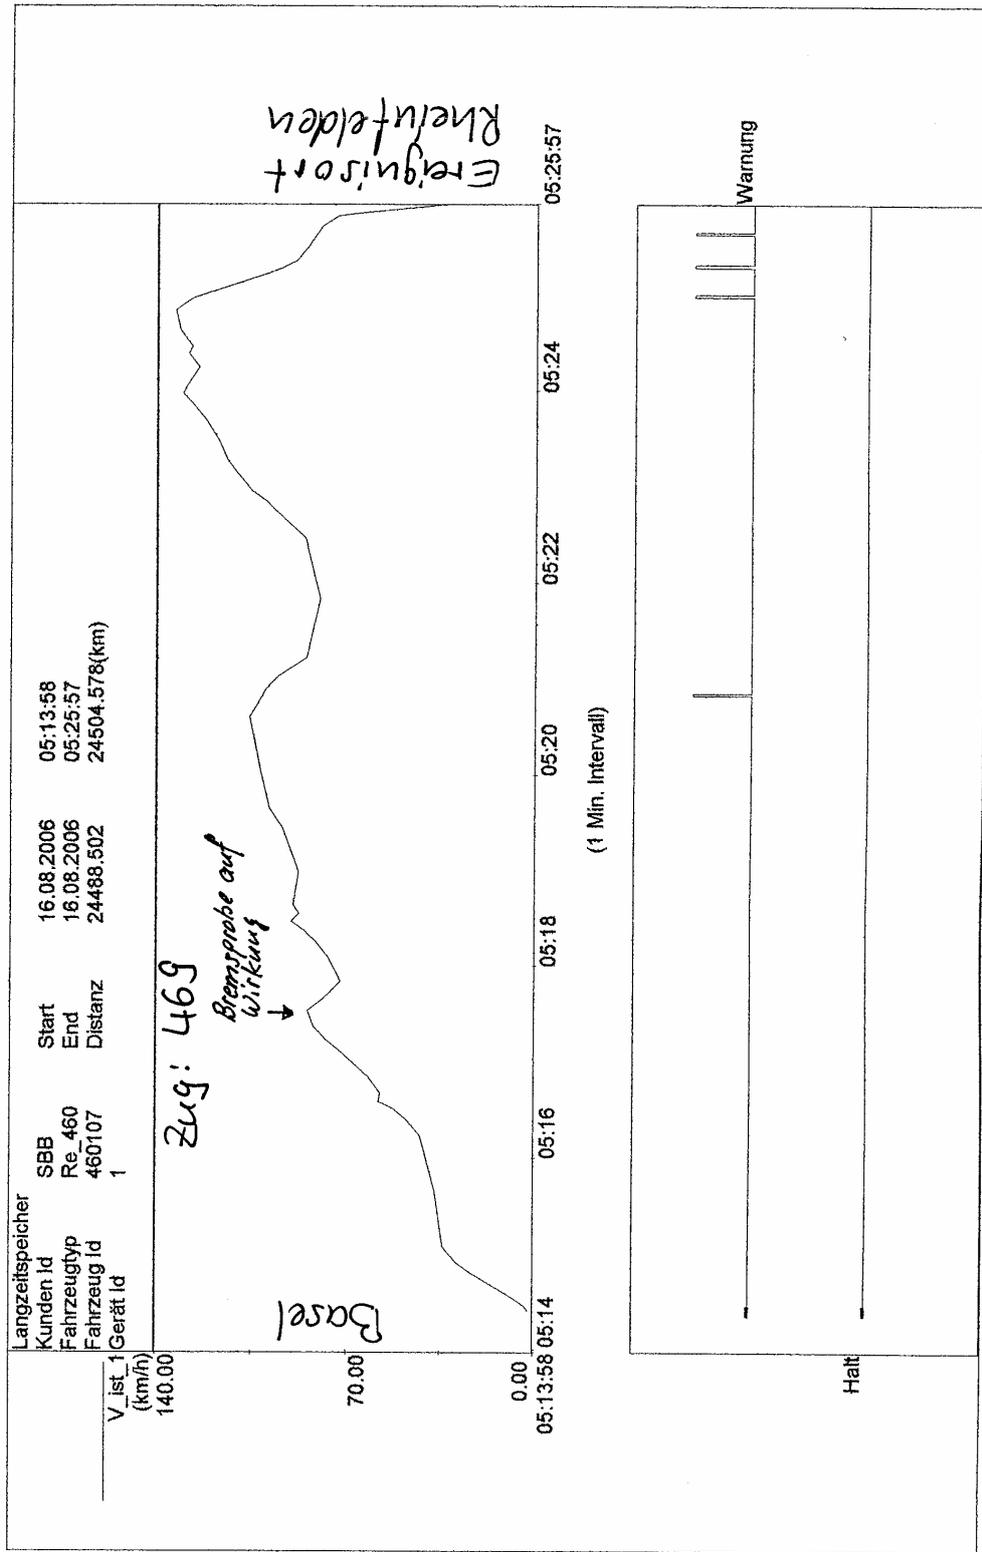
Fahrdaten 469

Fahrdatenauswertung der Lok 460 107-6

ES / FKS F273
V-Abkündigung 60km/h
Einleitung
Schnellbremsung

Die Auswertung der Fahrdaten ergab, dass der Lf unmittelbar vor dem Ereignis mit einer Geschwindigkeit von 78.03 km/h gefahren ist und somit die vorgeschriebene max. Geschwindigkeit von 90 km/h für diesen Streckenabschnitt eingehalten hat.

Der Lokführer hat die Schnellbremsung unverzüglich eingeleitet, der Anhalteweg betrug 146,21 m.

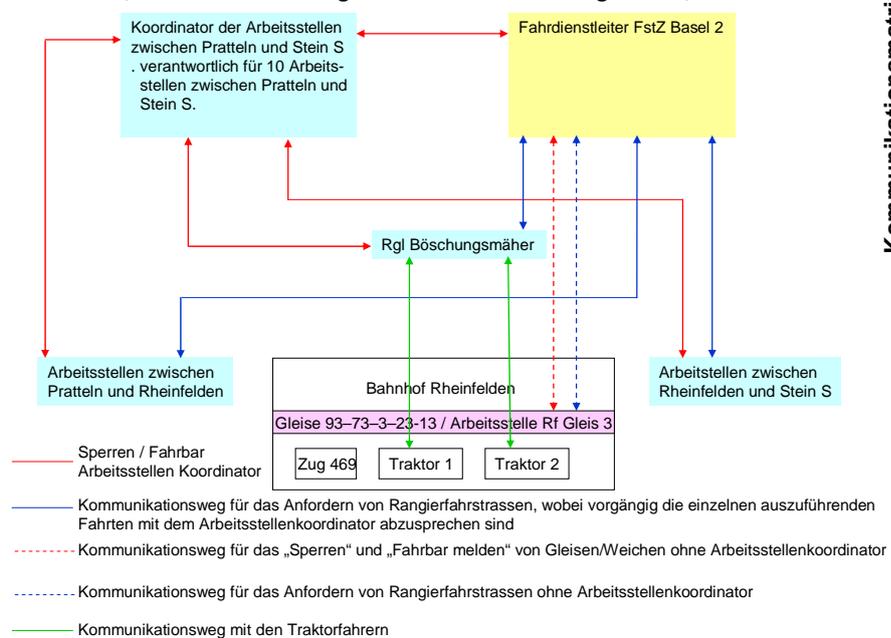
Kommunikationsmatrix

Rheinfelden, Zusammenstoss Zug 469 mit einem Böschungsmäher, 16.08.2006
