## **GEFÄHRDUNG VON PERSONEN DURCH ZUGFAHRTEN**

**am 7. Februar 2008**

**Österreichische Bundesbahnen  
Strecke 41301  
Ungesicherte Eisenbahnkreuzung  
km 127,467 in Klagenfurt**

**BUNDESANSTALT FÜR VERKEHR  
Unfalluntersuchungsstelle des Bundes  
Fachbereich Schiene  
Untersuchungsbericht**

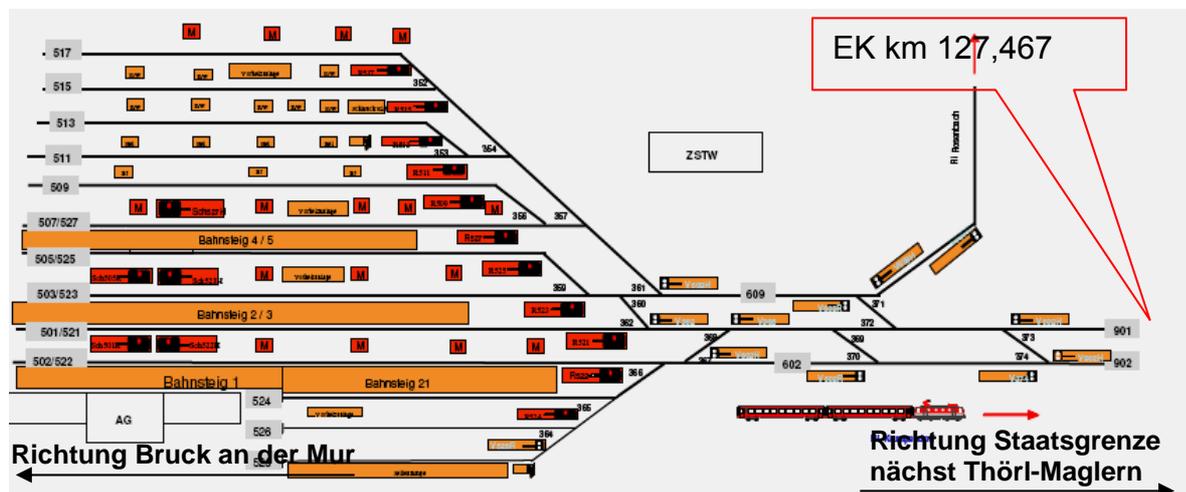
Abb. 1 Lageskizze Bf Klagenfurt Hbf

Die Sicherung der EK ist eine fahrtbewirkte Halbschrankenanlage mit Lichtzeichen (gelb und rot) und Läutewerk.

Die Sichtverhältnisse sind durch vorhandene Lärmschutzbauten eingeschränkt. Die EK liegt in Fahrtrichtung des Z 54555 in einer Steigung von  $i = 4,5 \text{ ‰}$  unmittelbar nach einem Rechtsbogen.

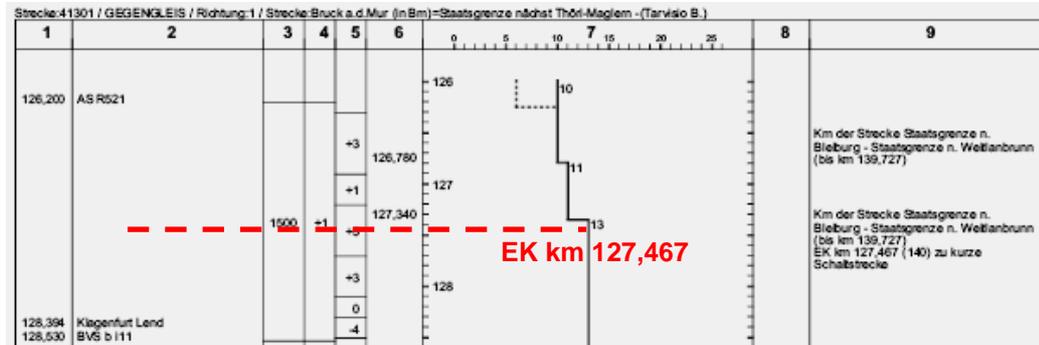
Abb. 4 Auszug aus VzG der ÖBB-Strecke 41301

Die örtlich zulässige Geschwindigkeit gemäß VzG beträgt im Bereich der EK 130 km/h.

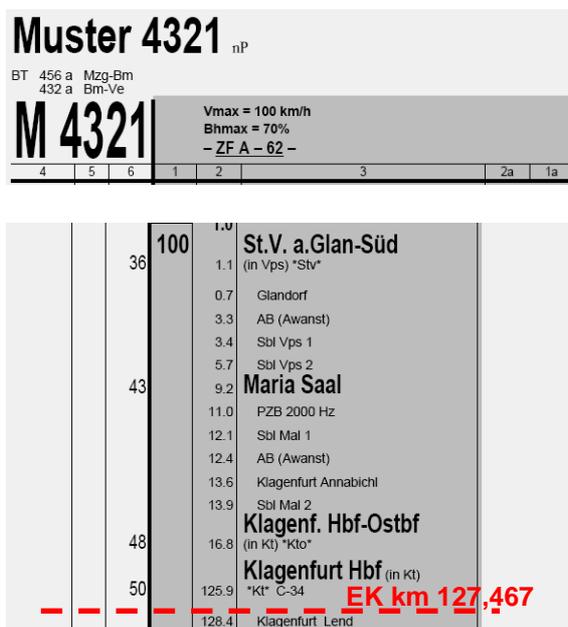
Abb. 6 ÖBB-Buchfahrplan Heft 501 Muster M 4321

Die zulässige Geschwindigkeit laut Auszug aus ÖBB-Buchfahrplan Heft 501, Muster 4321 beträgt 100 km/h.
