## **KOLLISION DES SCHNELL- BAHNZUGES 26471 MIT EINEM ARBEITSZUG**

**am 9. Oktober 2009**

**Österreichische Bundesbahnen  
im Bahnhof Wien Matzleinsdorf**

**Untersuchungsbericht**

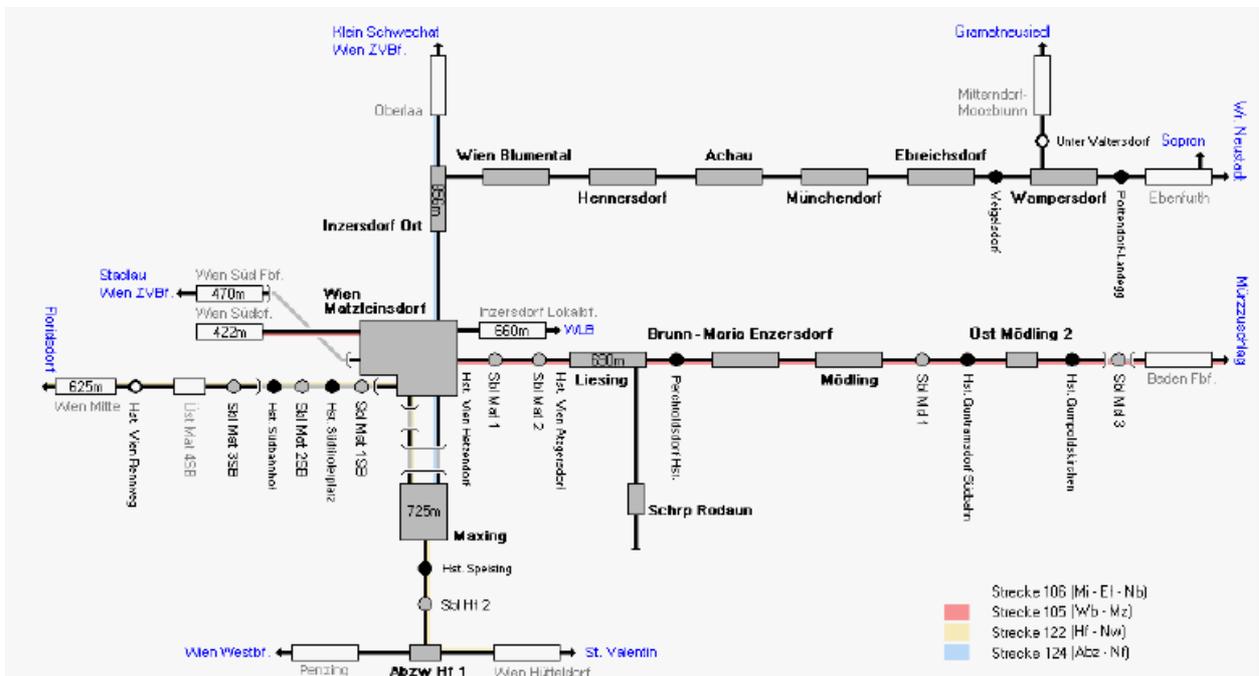
Abbildung 3 Streckenplan des Bf Wien Matzleinsdorf

Im relevanten Bereich findet für GI und W als Gleisfreimeldeanlage eine 100 Hz Gleisolierung Verwendung. Die Vorfalstelle befindet sich im neu zu errichtenden Bereich des Hbf Wien (Bf-Teil Wien Matzleinsdorf). Zum Zeitpunkt des Vorfalles befindet sich das GI 309 in Errichtung (nicht als Betriebsgleis übergeben) und ist durch die DKW 129/130 mit dem Betriebsgleis 252 verbunden.

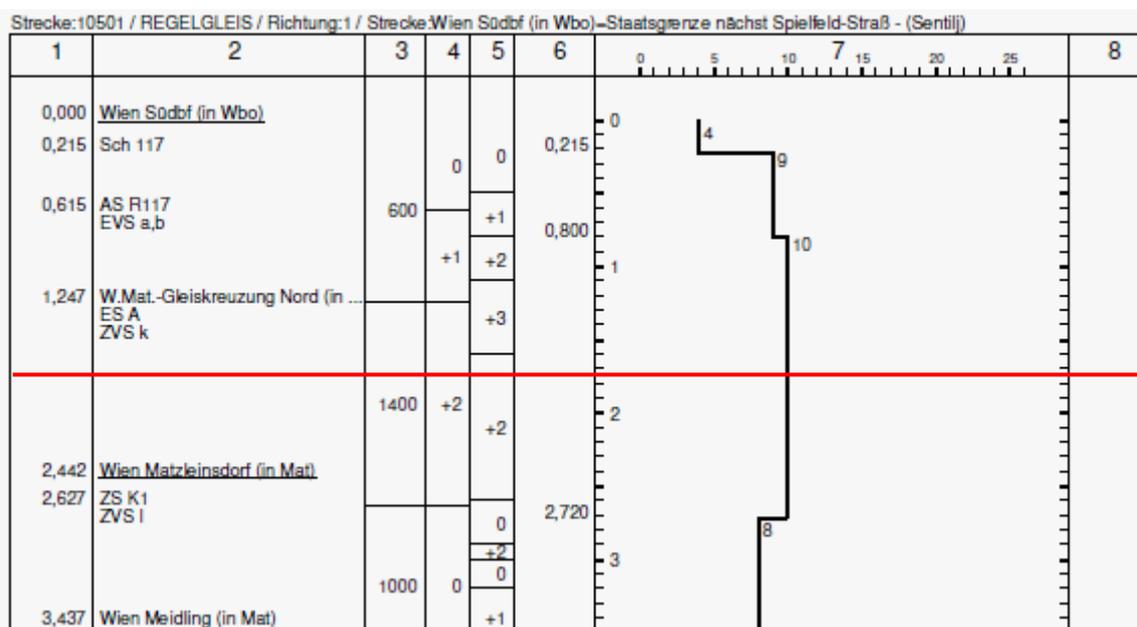
Abbildung 4 Auszug aus ÖBB-VzG

Die zulässige Geschwindigkeit gemäß ÖBB-VzG beträgt 100 km/h
