KOLLISION DES ZUGES 78402 MIT VERSCHUB

am 2. Februar 2009

Österreichische Bundesbahnen Strecke 10105 Bf Feldkirch, im Schattenburgtunnel

Untersuchungsbericht

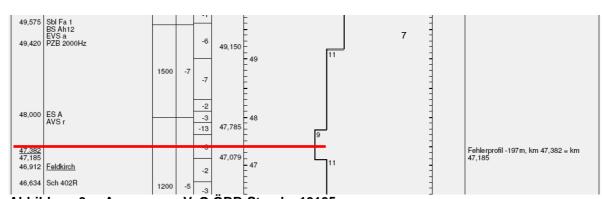
Abbildung 3 Auszug aus VzG ÖBB-Strecke 10105

Die örtlich zulässige Geschwindigkeit im betroffenen Streckenabschnitt beträgt bis $km 47,785 v_{max} = 110 km/h und danach v_{max} = 90 km/h$.

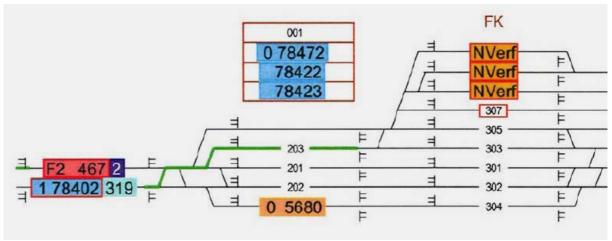
Abbildung 7 Auszug aus ARAMIS-D

Inzwischen wurde eine Zugstraße vom Streckengleis 2 in den Bf Feldkirch über Gleis 1 (Weichen 1, 2, 6, 7 und 8) auf Gleis 3 (neue Bezeichnung 203) gestellt (Abbildung 13 im Beilagenteil). Der Auszug aus ARAMIS-D zeigt die signalmäßig taugliche Zugstraße für Z 78402 von 00:27:43 Uhr .

Nach dem Wechsel der Fahrtrichtung (anderer Führerraum) des TW war die Stellung des VS "V2" somit für die geplante Verschubfahrt vom Führerraum aus nicht erkennbar. Ohne signalmäßiger Zustimmung wurde vom Tfzf die geplante Verschubfahrt in Richtung Gleis 4 (Abbildung 16 im Beilagenteil) eingeleitet.

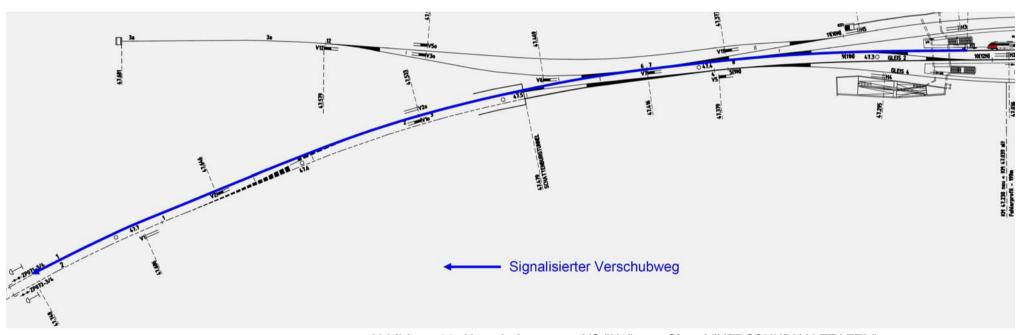
Abbildung 14 Verschubweg von VS "H1" zum Signal "VERSCHUBHALTTAFEL"

Der TW wurde bereits vor dem Erreichen des Signals "VERSCHUBHALTTAFEL" angehalten.

Die letzte Achse des TW überfährt dabei gerade noch den auf Höhe des für die weitere Verschubfahrt maßgebliche VS "V2" liegenden Isolierstoß (Länge zwischen VS "V2" und Signal "VERSCHUBHALTTAFEL" 98 m), wodurch keine Sicht auf das VS "V2" vom Führerraum aus gegeben war.
