ZUGKOLLISION Z 7825

MIT Z 7630

am 11. Dezember 2011

im Bf Bruck an der Leitha

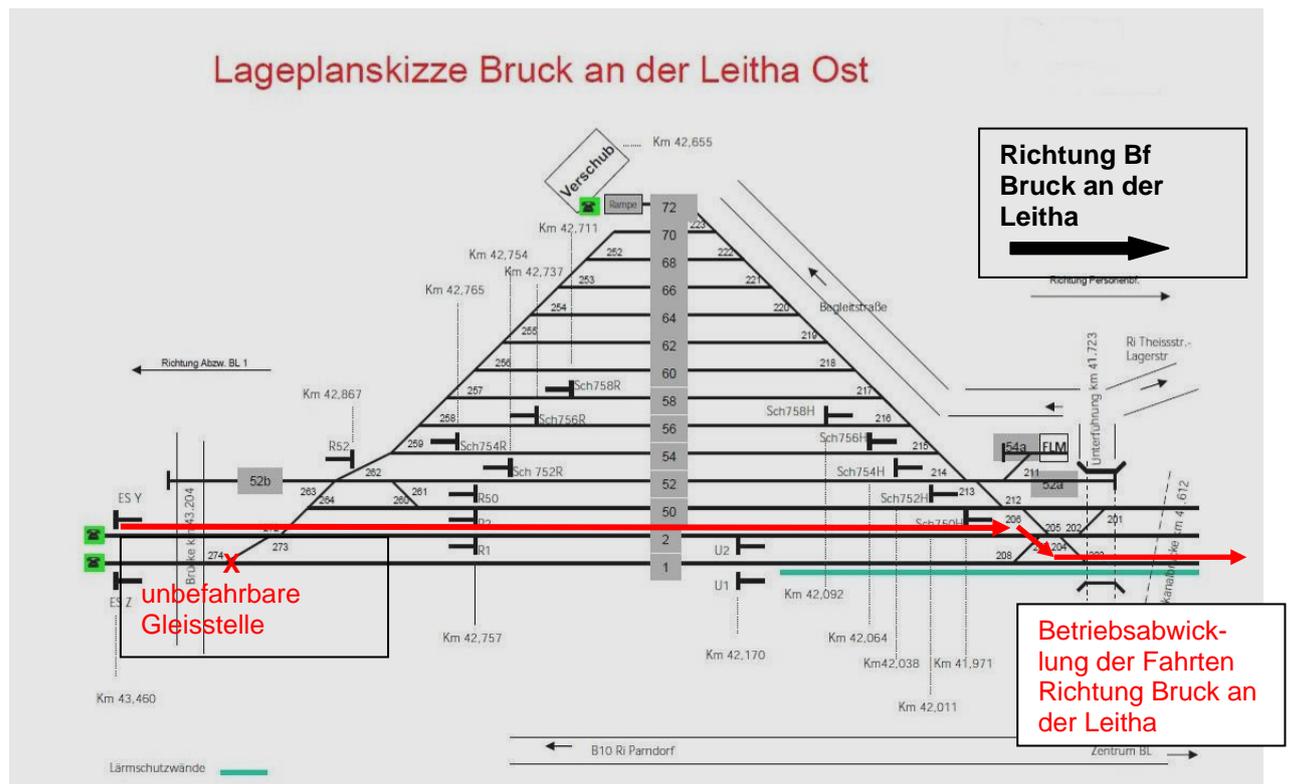
Abbildung 5 Lageskizze Bruck an der Leitha Ost (Quelle: IM)

Durch einen Schienenbruch am Weichenherz der W 274 war im Bf Bruck an der Leitha Ost das Gleis 1 ab 11. Dezember 2011, 13:21 Uhr nicht befahrbar. Die Betriebsabwicklung zwischen Bf Parndorf und Bf Bruck an der Leitha Ost erfolgte eingleisig. Fahrten Richtung Wien Südbahnhof (Ostbahn) wurden im Bf Bruck an der Leitha Ost von Gleis 2 nach Bruck an der Leitha Gleis 1 durchgeführt (siehe Abbildung 5).

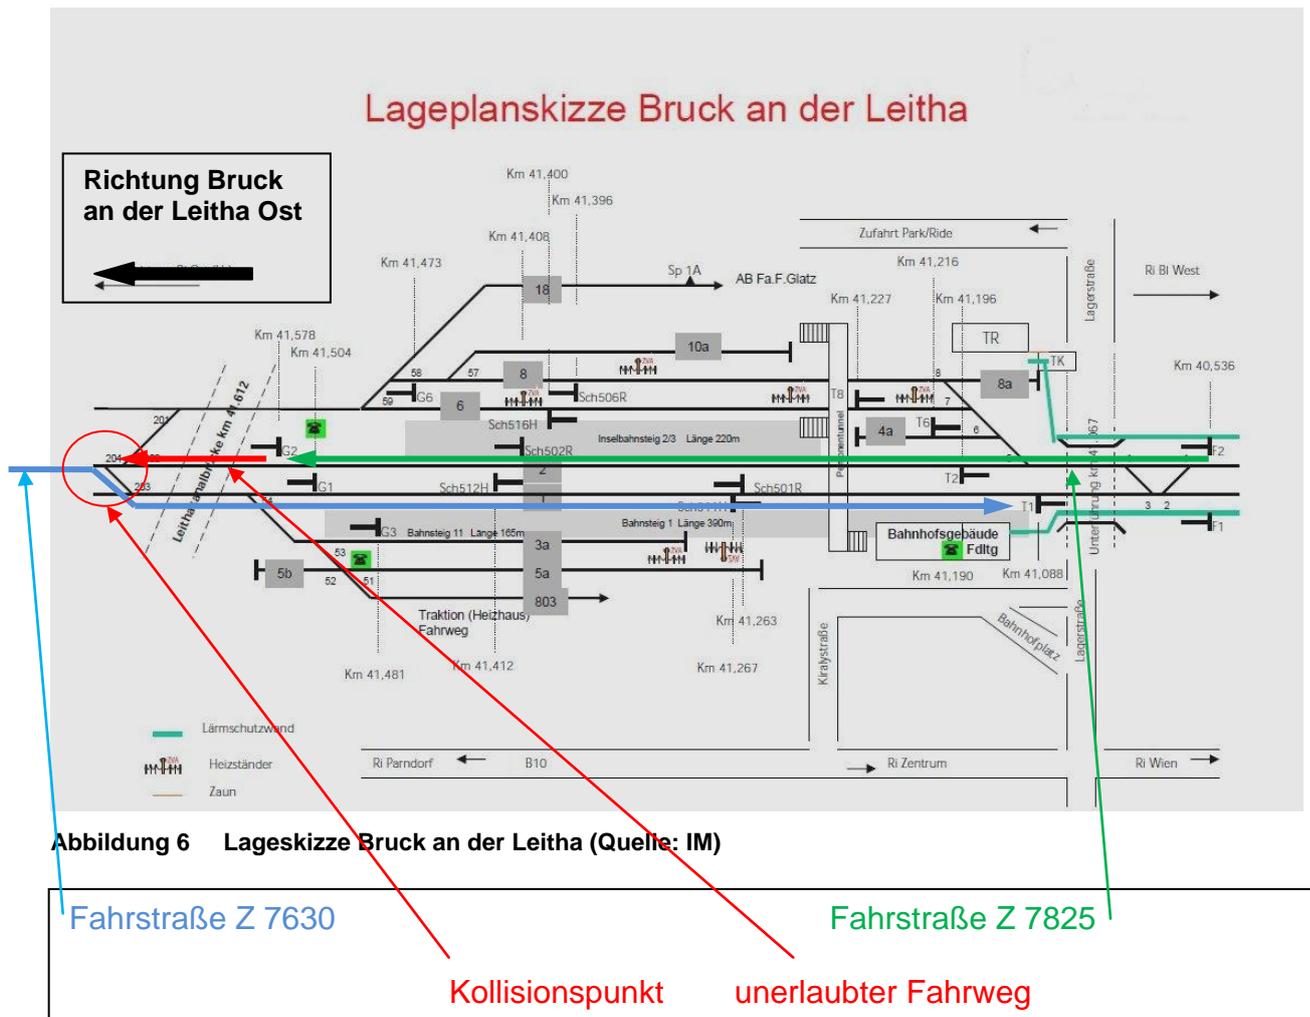
Abbildung 6 Lageskizze Bruck an der Leitha (Quelle: IM)

Der Z 7825 war planmäßig unterwegs und hielt um 17:00 Uhr am Bahnsteig 2b im Bf Bruck an der Leitha zum Fahrgastwechsel. Die signalmäßig taugliche Fahrstraße war für den Zug bis zum „Halt“ zeigenden Zwischensignal „G2“ gestellt, das im Fahrweg befindliche Schutzsignal „Sch502R“ zeigte „Fahrverbot aufgehoben“. Durch das „Halt“ zeigende Zwischensignal „G2“ erfolgte bei der Einfahrt des Z 7825 in den Bf Bruck an der Leitha am Zwischenvorsignal (am Standort des Einfahrsignals „F2“) eine 1000 Hz PZB Beeinflussung und durch den Aufenthalt in weiterer Folge die restriktive Geschwindigkeitsüberwachung durch die fahrzeugseitige Sicherheitseinrichtung.

Diese Geschwindigkeitsüberwachung wurde während des Aufenthalts zum Fahrgastwechsel im Bf Bruck an der Leitha vom Z 7825 durch Betätigung der Freitaste aufgehoben.

Aus der Gegenrichtung wurde um 16:58:26 Uhr für den Z 7630 eine signalmäßig taugliche Fahrstraße vom Zwischensignal „U2“ zum Zwischensignal „T1“ gestellt und die Fahrt in den Bf Bruck an der Leitha zugelassen.

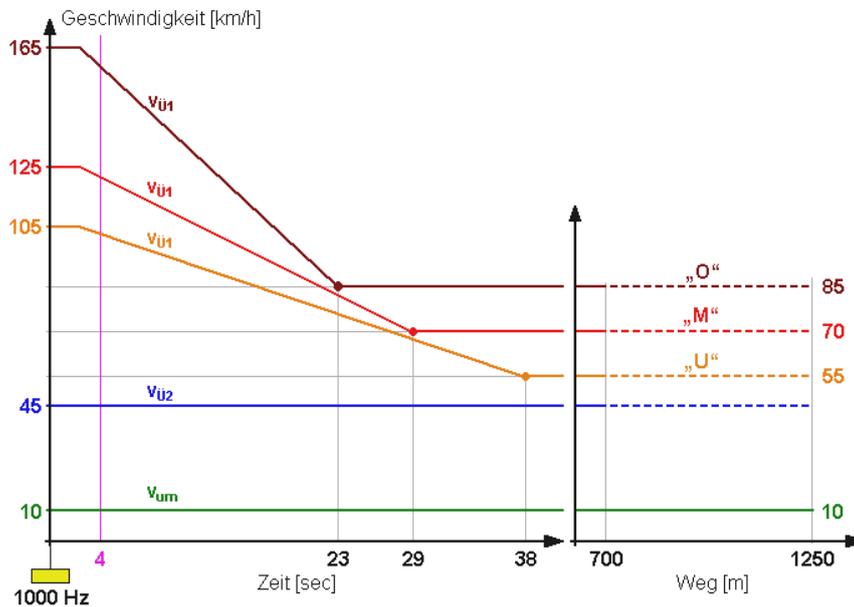
Abbildung 12 Überwachungskurve PZB 90 (Quelle DB 823/PZB 90)

Eine der wesentlichen Verbesserungen zur Überwachung der Annäherungsgeschwindigkeit an ein „Halt“ zeigendes Hauptsignal bietet die „Restriktive Geschwindigkeitsüberwachung“ der PZB 90. Bleibt nach einer PZB Beeinflussung 1000 Hz (Ankündigung eines „Halt“ zeigendes Signals) die Geschwindigkeit mindestens 15 Sekunden lang unterhalb der Umschaltgeschwindigkeit (V_{um} im Diagramm) so wird auf die sogenannte restriktive Geschwindigkeitsüberwachung umgeschaltet.

Es gilt dann die Überwachungsgeschwindigkeit ($V_{Ü2}$ im Diagramm) von 45 km/h. Wird die Geschwindigkeit von 45 km/h überschritten, so hat dies eine Zwangsbremung des Zuges zur Folge.
