UNTERSUCHUNGSBERICHT

Sicherheitsuntersuchungsstelle des Bundes

BMVIT-795.333-IV/BAV/UUB/SCH/2013

**Kollision Personenzug mit Verschubfahrt
in einem Bahnhof in Österreich
am 16. Jänner 2013**

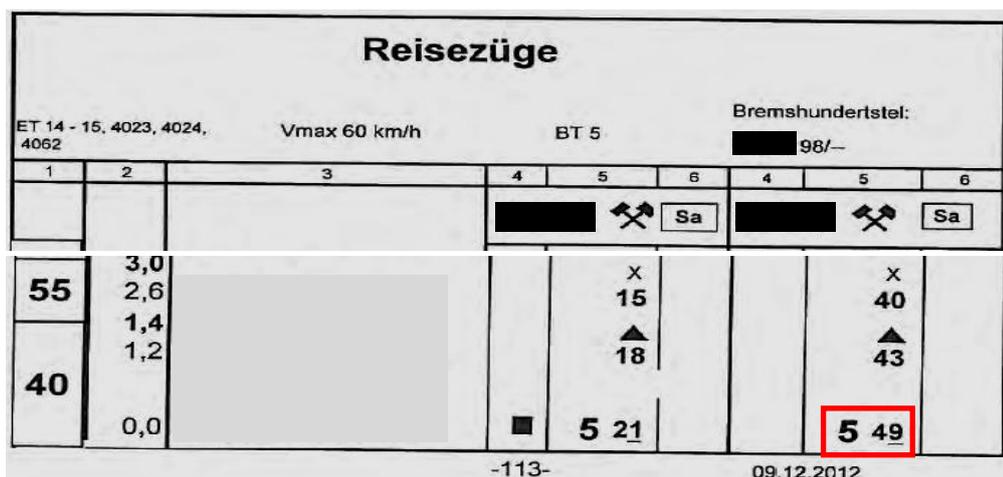
Abbildung 8 Auszug Buchfahrplan – Zug 1 (Quelle IM)

Zug 1 sollte nach Durchführung der Wendevershubfahrt um 05:50 Uhr in Richtung Süden weiterfahren.

In den Fahrplänen sind für den IM-Bf unterschiedliche Ankunftszeiten für Zug 1 dargestellt:

- Buchfahrplan des IM für den ankommenden Zug 1 05:49 Uhr
- Buchfahrplan des IM für den weiterfahrenden Zug 1 05:45 Uhr.

Ein weiterer Unterschied ist in dem auf der Homepage des RU veröffentlichten Fahrplan festzustellen. In diesem Fahrplan wird als Ankunftszeit 05:46 Uhr ausgewiesen.

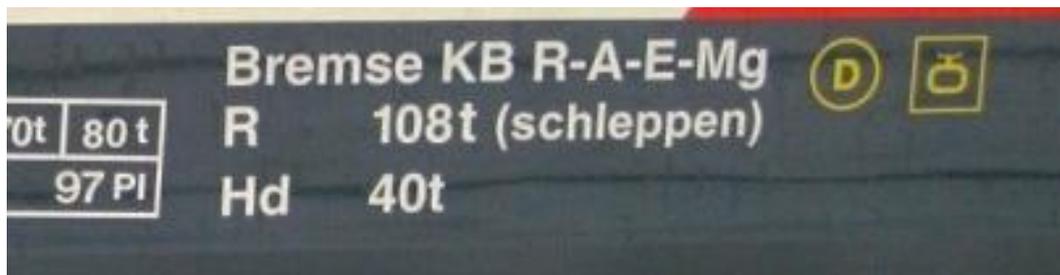
Abbildung 22 Bremsanschrift am Twg BR 4062 (Quelle IM)

Unter Anwendung der sogenannten „Mindener Formel“ konnten die Bremsleistung in der Bremsstellung „R“ näherungsweise berechnet werden. Das Ergebnis $\lambda = 180\%$ übertrifft die Angaben in der Fahrzeugdatenbank des IM.
