# Untersuchungsbericht

Bundesanstalt für Verkehr  
Sicherheitsuntersuchungsstelle des Bundes  
GZ: BMVIT-795.368-IV/BAV/UUB/SCH/2015

**Kollision Z 35438 mit Z 48071  
im Bahnhof Leopoldau  
am 15. Juli 2015**

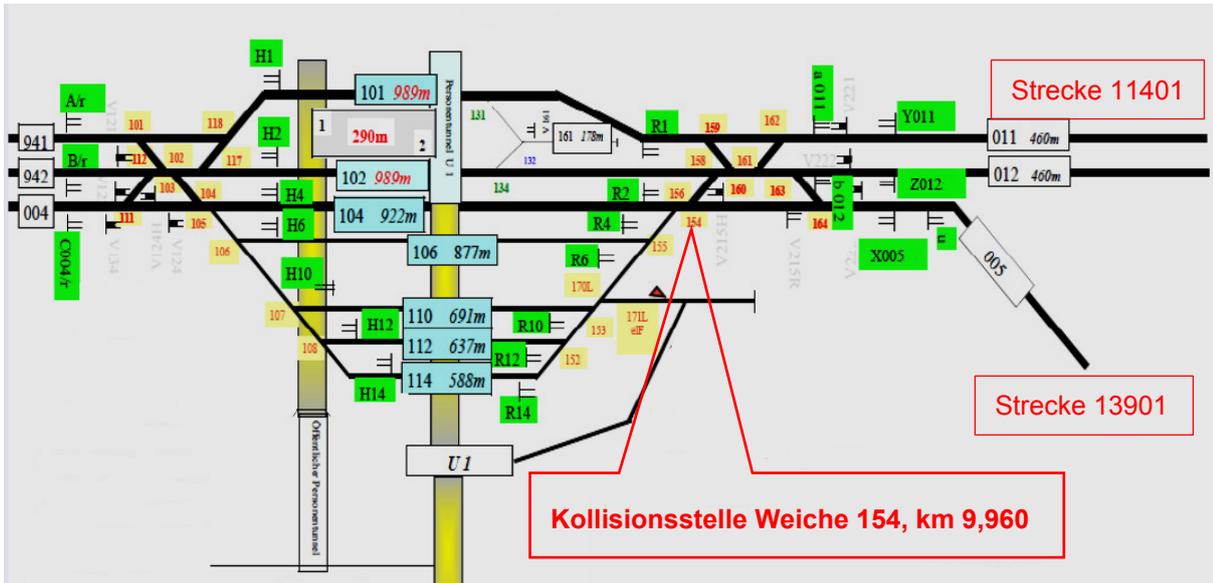
Abbildung 2: Lageskizze Bf Leopoldau (Quelle ÖBB)

Das ES X005 der eingleisigen Strecke 13901 befindet sich auf gleicher Höhe mit den ES Z012 und Y011 der Strecke 11401 im km 10,365. Das ES X005 ist nicht rechts sondern links vom Streckengleis der Strecke 13901 aufgestellt. Diese Abweichung wird mit dem Signal „Signalhinweis“ rechts vom Gleis angezeigt. Zur eindeutigen Anzeige der Gleiszugehörigkeit des ES Z012 ist das Signal „Richtungspfeil“ am Signal angebracht. Die Bezeichnungen rechts und links sind im Sinn der Fahrtrichtung zu verstehen.

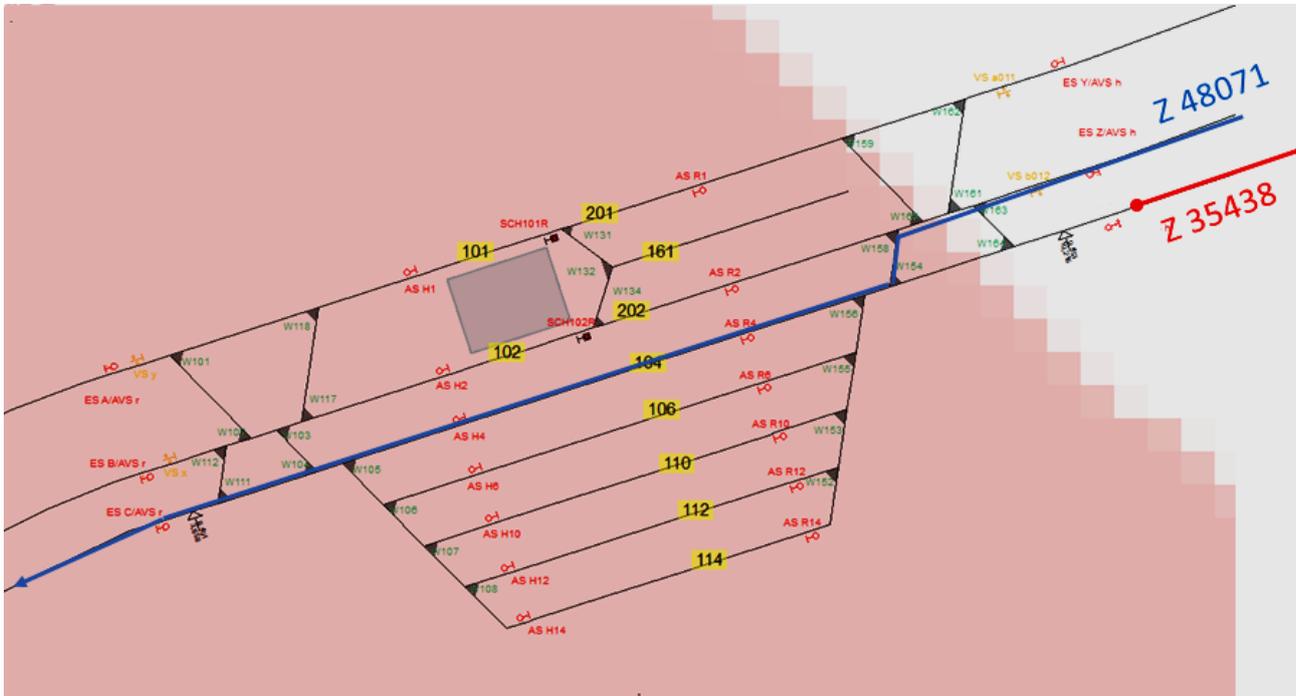
Abbildung 8: Skizze Verkehrssituation Leopoldau (Quelle SUB)

Die ES Z012 und X005 befinden sich auf gleicher Höhe im km 10,365 der Strecke 11401 (siehe Abb. 3 Seite 9). Z 35438 bezog das „Frei mit 40 km/h“ zeigende ES Z012, gültig für Z 48071, auf sich und überfuhr unerlaubt das „Halt“ zeigende ES X005. Durch das unerlaubte Überfahren wurde vom Zugsicherungssystem PZB eine Zwangsbremmung (2000 Hz) bei Z 35438 ausgelöst. Z 35438 kam ca. 60 m nach dem ES X005 zum Stillstand. Ohne Zustimmung zur Weiterfahrt durch den zuständigen FdI setzte Z 35438 nach der PZB-Zwangsbremmung die Fahrt in Richtung Bf Leopoldau fort.

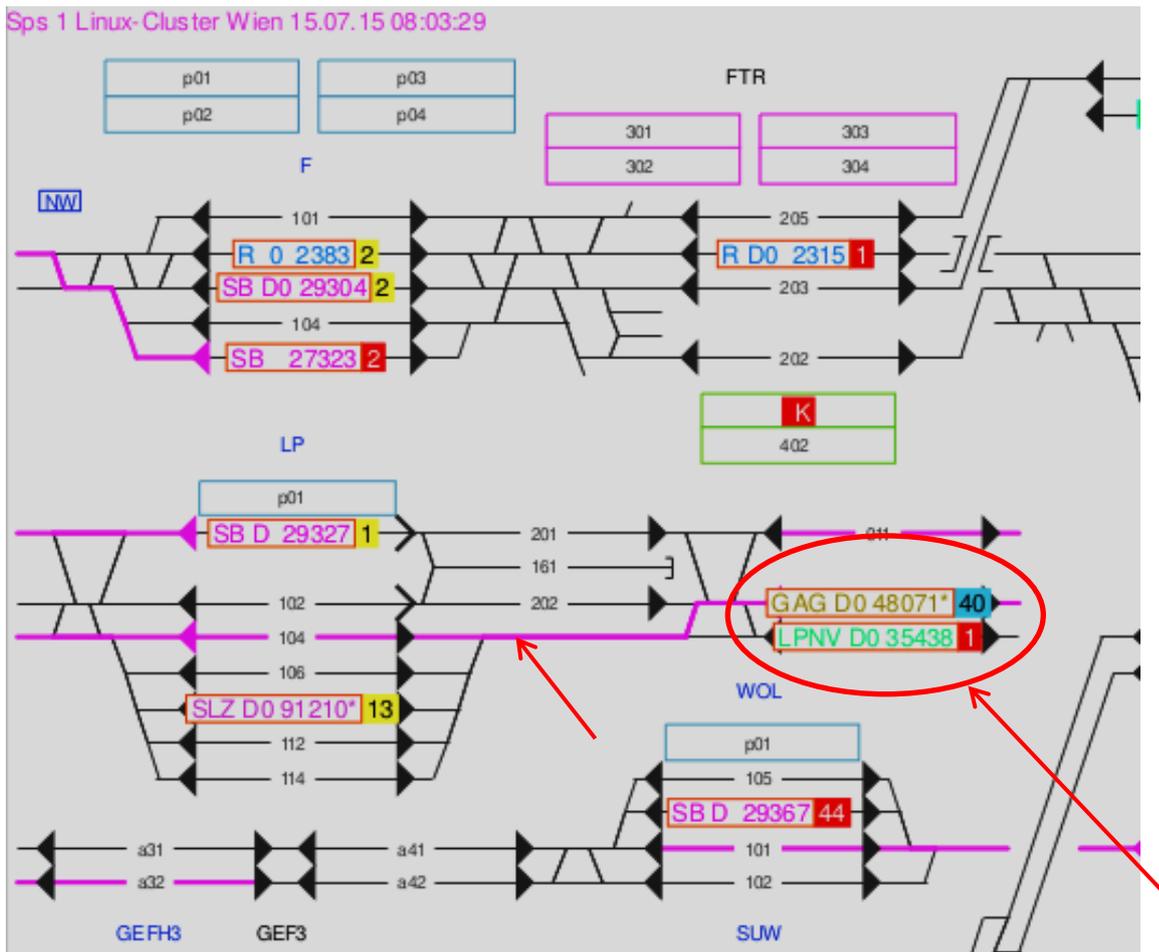
Abbildung 12: Auszug ARAMIS Streckenspiegel (Quelle ÖBB)

Auf dem Streckenspiegel des Betriebssystems ARAMIS in der Abbildung 11 ist der Bf Leopoldau (Abkürzung LP) schematisch dargestellt. Um 8:03 Uhr war für Z 48071 eine Durchfahrt vom Streckengleis 2 über Gleis 4 eingestellt. Für Z 35438 war das ES X005 in der Stellung „Halt“. Beide Züge befinden sich zu diesem Zeitpunkt noch vor den zugehörigen Einfahrsignalen. Die farbige Linie stellt die eingestellte Zugstraße für Z 48071 dar.
