# Rapport d'enquête de sécurité

## INCIDENT DE SIGNALISATION OTTIGNIES - 28 JUILLET 2014

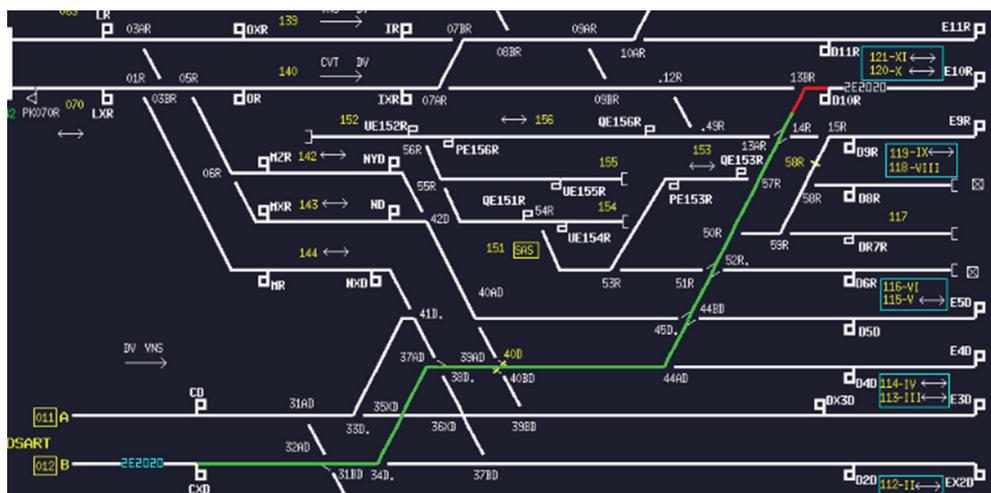
Illustration : vue (partielle) de l'image EBP du gril d'Ottignies avec le train E2020 parcourant l'itinéraire depuis le signal D10-R.29 vers la voie 012. La partie de l'itinéraire enclenché est colorée en vert, et la/les section(s) de voie occupée(s) par le train est/sont colorée(s) de rouge.
