Organisme d'Enquête sur les Accidents et Incidents Ferroviaires

# RAPPORT D'ENQUÊTE DE SÉCURITÉ

Prise en écharpe entre deux trains de voyageurs  
à Arlon le 15 septembre 2010

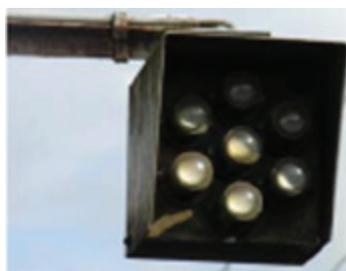
Selon notre hypothèse, la lampe porte allumée a influencé la représentation mentale du conducteur. Selon le mode «normal» (fréquent), la lampe porte allumée intervient lorsque les lampes de la rosace de l'IOT sont allumées. L'influence du soleil sur les lampes de la rosace et la non visibilité du signal d'arrêt simplifié depuis le poste de conduite du train à l'arrêt en gare, a permis au conducteur de conforter sa représentation mentale erronée.
