# Rapport d'Enquête de Sécurité

Incident de signalisation ayant présenté un aspect  
moins restrictif qu'attendu

**Comblain-la-Tour - 6 septembre 2018**

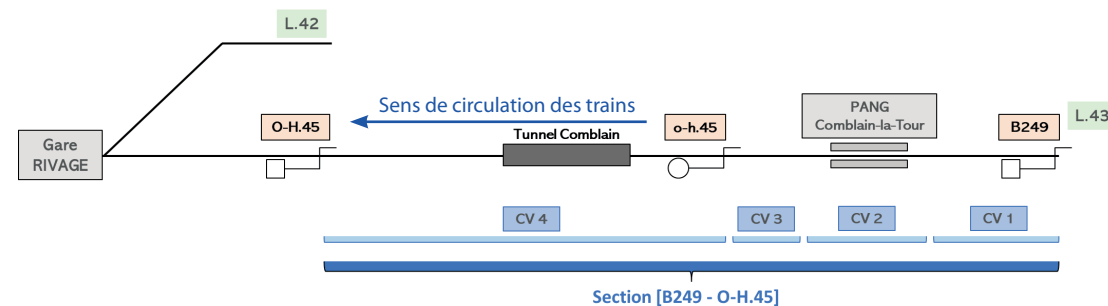
Suite à l'analyse technique, il a pu être vérifié que la signalisation a présenté un aspect moins restrictif qu'attendu, à savoir le signal B249 affichait un aspect Vert (ouvert) alors que la section en aval était occupée par un train.

L'incident s'est déroulé dans la section entre le grand signal d'arrêt non desservi B249 et le grand signal d'arrêt desservi O-H.45 situé à l'entrée de la gare de Rivage sur la ligne 43. Le poste de signalisation de Liège TGV (block 45) gère la zone où s'est déroulé l'incident.

Le jour de l'incident, l'occupation du dernier circuit de voie de la section n'a pas entraîné la fermeture du signal B249.

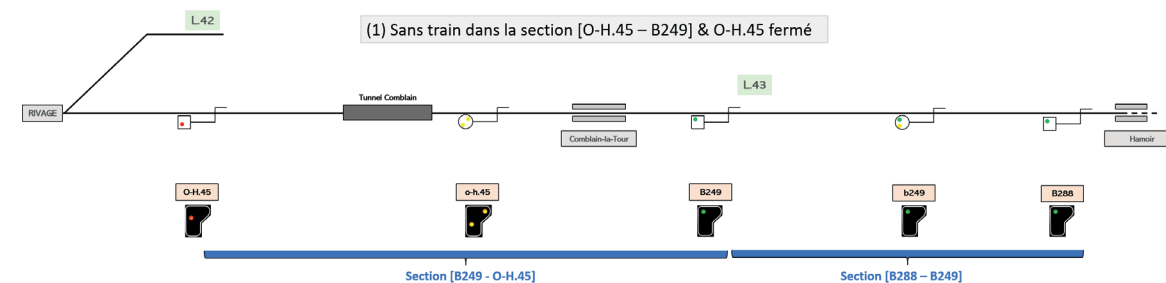
La figure suivante montre l'état de la signalisation lorsque le signal O-H.45 pour l'entrée de la gare de Rivage est fermé, mais qu'aucun train n'occupe la section [O-H.45 – B249] :

- l'avertisseur indépendant o-h.45 affiche le Double-Jaune
- le signal B249 est ouvert
- les signaux en amont (b249 et B288) sont ouverts.

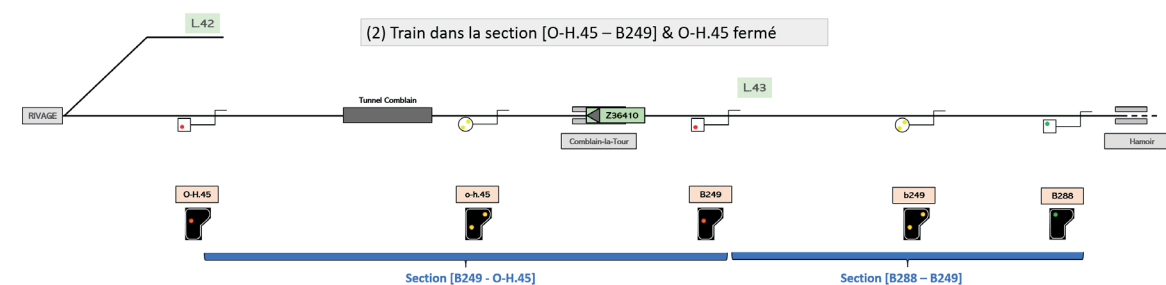
#### **Situation 2 : train dans la section [O-H.45 – B249], avec O-H.45 fermé**

La figure suivante montre l'état de la signalisation lorsque le signal O-H.45 pour l'entrée de la gare de Rivage est fermé, et qu'un train occupe la section [O-H.45 – B249] (exemple ici, au PANG de Comblain-la-Tour) :

- l'avertisseur indépendant o-h.45 affiche le Double-Jaune
- le signal B249 est fermé (occupation de la section)
- l'avertisseur indépendant b249 en amont du signal B249 affiche le Double-Jaune
- le signal B288 est ouvert.

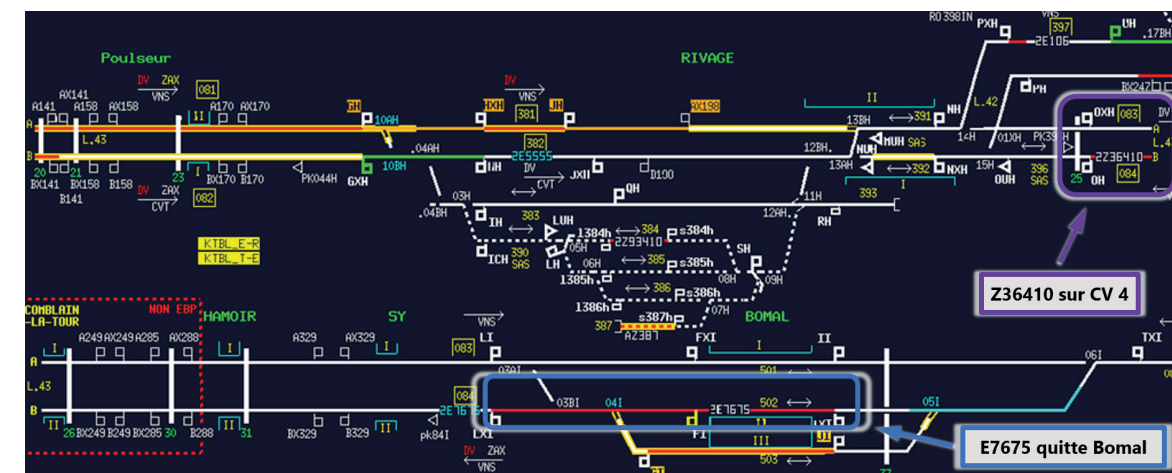
Le signal B249 passe à l'aspect Vert (ouvert) autorisant le passage, bien que la section soit occupée par un train.

L'image EBP correspondant à la situation à la fin de cette phase se trouve ci-dessous.

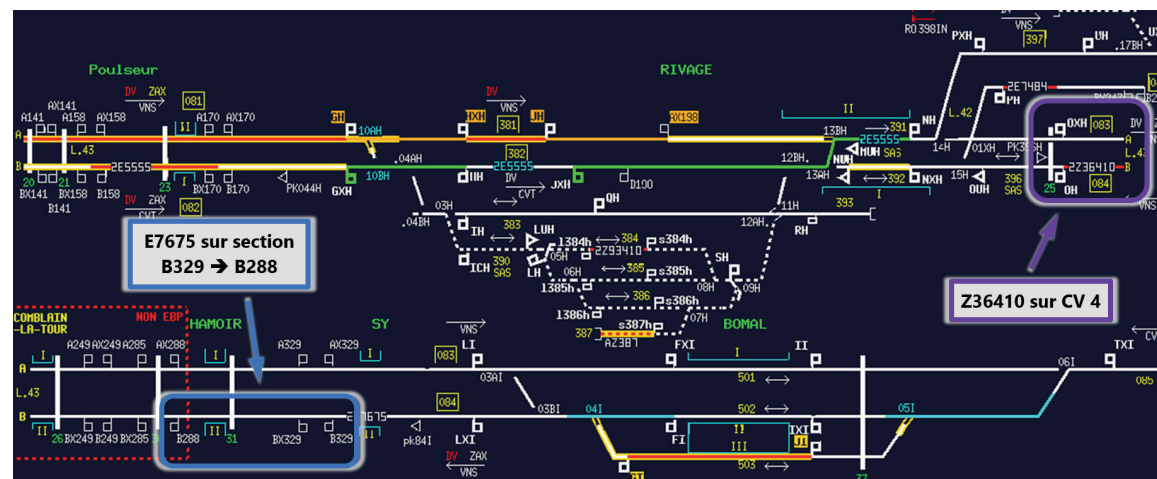
Cela signifie que sur base de la vue EBP à ce moment, le desservant du poste peut déterminer que :

- le Z36410 se trouve directement en amont du signal O-H.45
- le E7675 se trouve quelque part entre le train Z36410 et le signal B329, mais sans plus de précision.

La suite du parcours du train E7675 ne peut donc pas être déterminée sur base des images EBP, mais est issue de l'analyse des enregistrements de données du train.

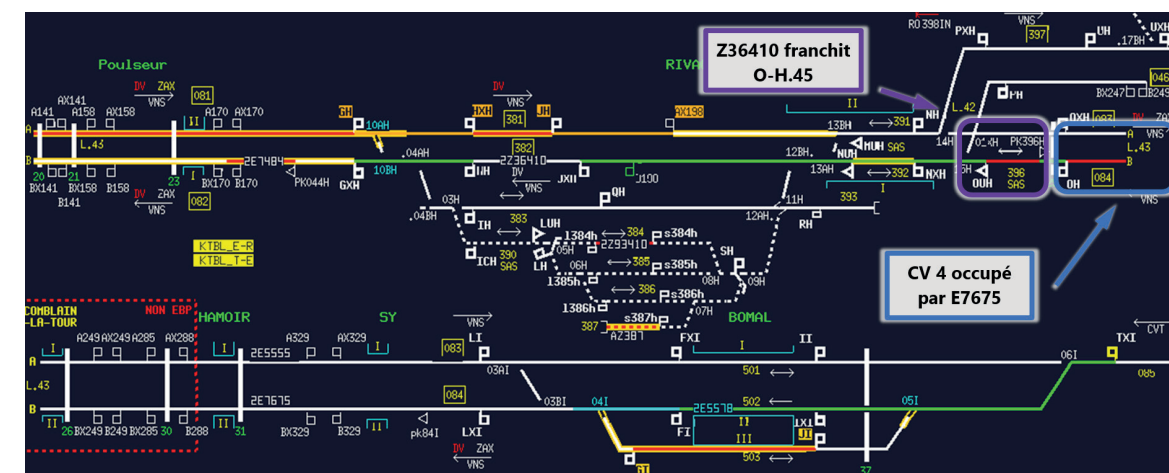
Le signal O-H.45 est ouvert à 6h54 pour faire circuler le train Z36410. Après passage du train Z36410, le signal O-H.45 repasse au rouge (section en aval du signal occupée).

L'image EBP à ce moment est reprise sur la figure suivante.

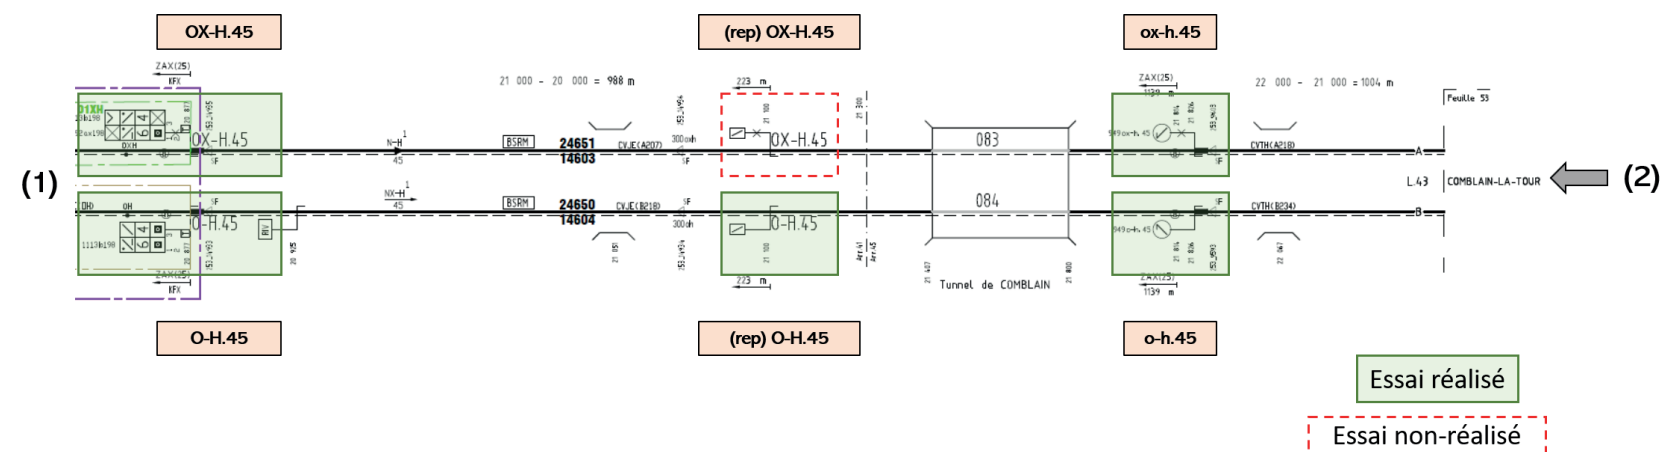
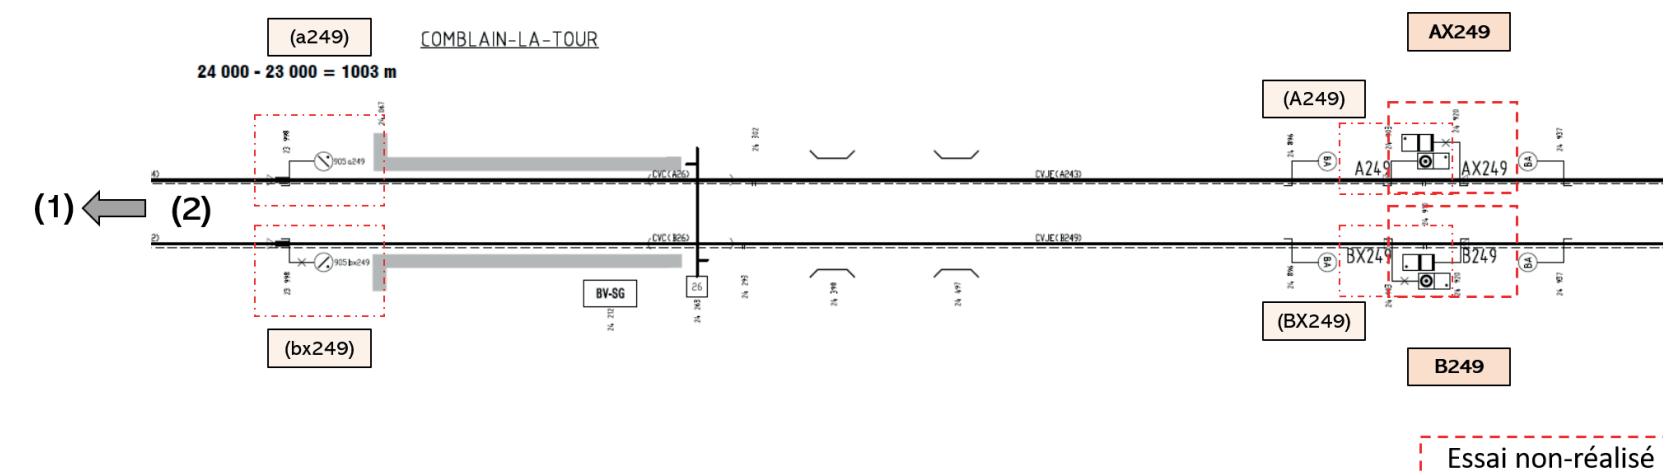
En ce qui concerne la voie A, les essais sur aspects des signaux OX-H.45 et ox-h.45 ont été réalisés. Les signaux répétiteur OX-H.45 et AX249 ne sont pas repris dans la liste des signaux qui ont été testés.

**Constatation : Les essais d'intégration concernant les signaux desservis, non desservis et les avertisseurs indépendants ont été réalisés en campagne le 06/11/2017. Les essais ont été réalisés suivant un document élaboré par l'ingénieur. Le signal B249 ne faisait pas partie des signaux testés.**

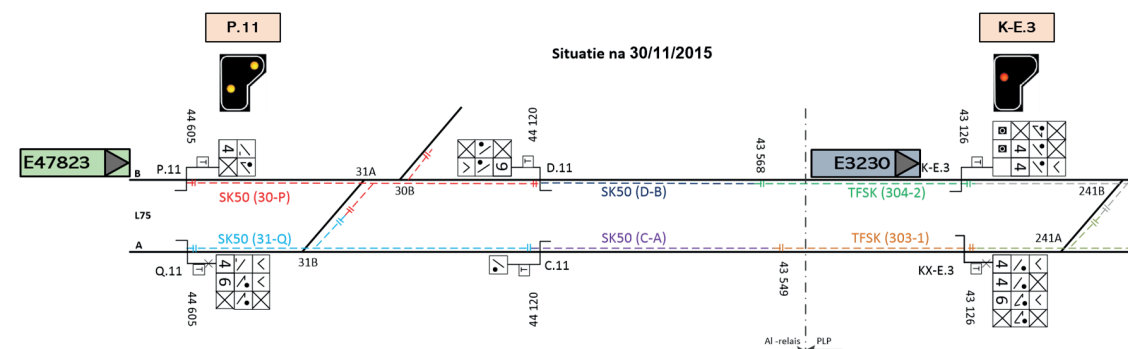
Le mardi 1er décembre 2015 vers 10h30, le train de marchandises E47823 reliant Mouscron à Courtrai emprunte la voie B de la ligne 75. À l'approche de Courtrai, le conducteur rencontre le grand signal d'arrêt P.11 (BK 44.605) indiquant le Double-Jaune (voir figure ci-dessous). Ce signal sert de signal avertisseur pour le grand signal d'arrêt K-E.3 situé 1481m en aval.

Le train de marchandises passe le signal P.11 vers 10h35 et lorsque qu'il approche du signal K-E.3 (BK 43.126), il voit un train de voyageurs s'éloigner de sa section. Le conducteur signale alors cet incident au Traffic Control.

Après la reprise, la connexion vers le dernier circuit de voie de la nouvelle section créée était manquante. De ce fait, lorsqu'un train se trouvait sur ce circuit de voie, il n'était pas pris en compte dans les conditions d'ouverture du signal P.11, qui pouvait dès lors présenter un aspect ouvert (voir situation présentée sur figure précédente).
