Rapport d'Enquête de Sécurité
Collision entre un train de voyageurs et
l'arrière d'un train de marchandises
survenue à Hermalle-sous-Huy le 5 juin 2016

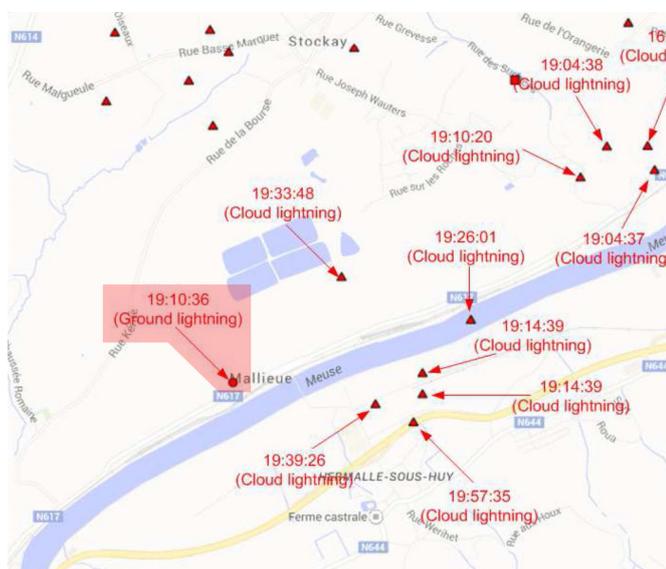
Illustration : localisation d'éclairs enregistrés à proximité des lieux de l'accident le 05/06/2016 entre 19h et 20h (source : Elia).

Un impact de foudre est enregistré au sol, avec comme conséquence des dérangements observés à la signalisation (balises TBL1+ et CV) qui ont nécessité l'intervention de techniciens. Ceci est détaillé au chapitre 3.4.

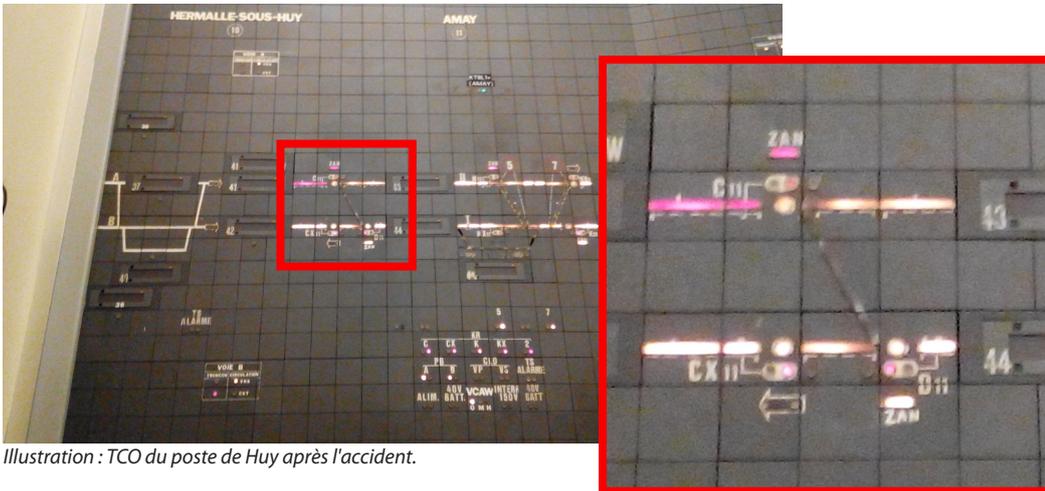
Illustration : TCO du poste de Huy après l'accident.

Le signal D.11 n'a pas été directement impacté, mais le signal B222 présentant l'aspect rouge suite au dérangement du CV(1a), le signal D.11 présentait l'aspect 2J, en conformité avec le fonctionnement de la signalisation.

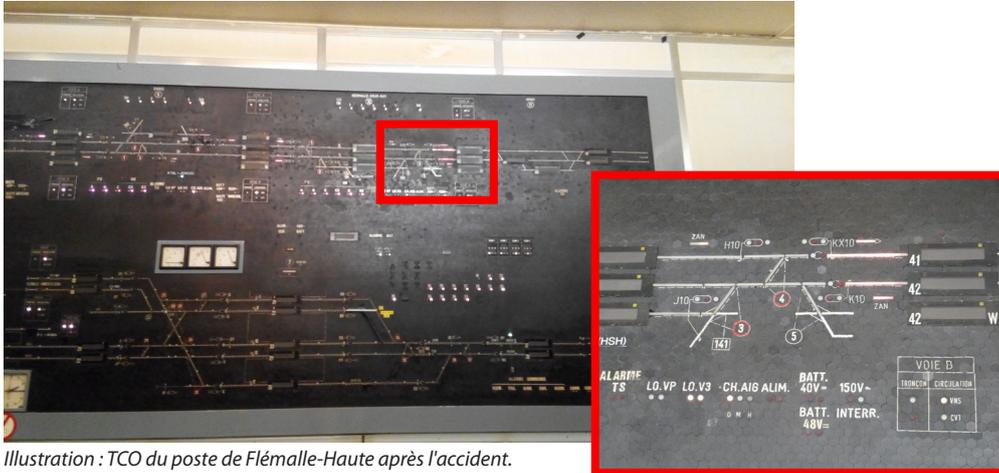
Illustration : TCO du poste de Flémalle-Haute après l'accident.

Le CV(K) se trouvant en dérangement suite aux orages, le signal K.10 présentait l'aspect rouge. Ceci est confirmé par les documents de bord des différents trains passés par cet endroit après les dérangements (voir plus loin), de même que les inscriptions au carnet de block.

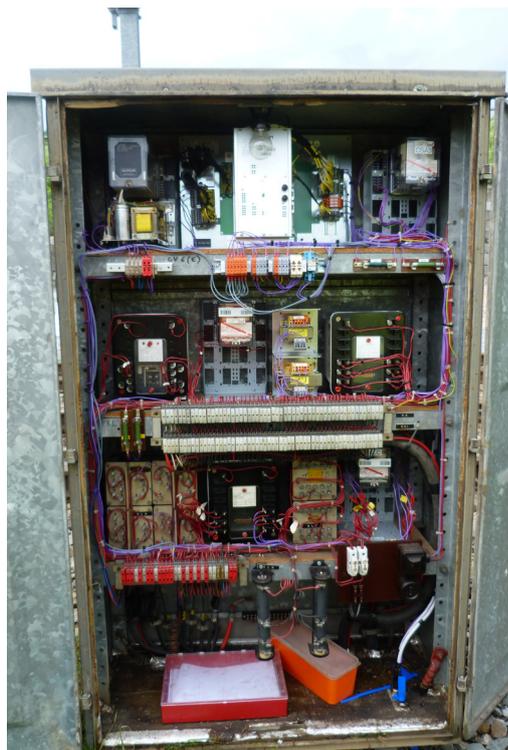
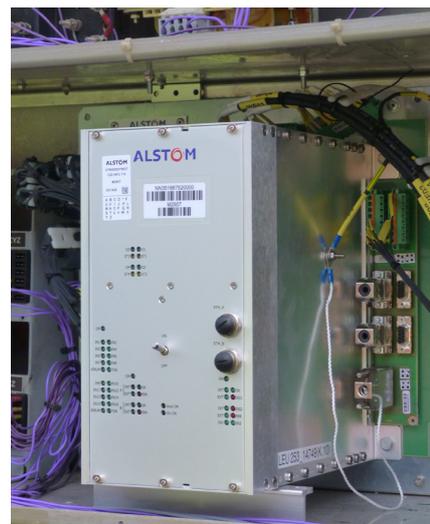
Les "Alarmes TBL" renseignées dans les carnets de block sont dues aux LEU défectueux au signal K.10 et KX.10. La conséquence est que l'Eurobalise commutable (= balise TBL1+) n'émet aucune information reflétant l'aspect du signal.

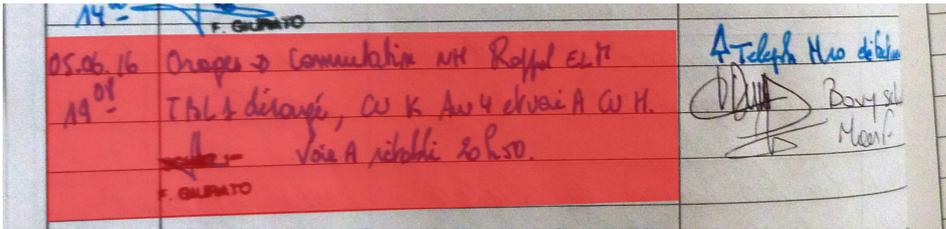
Les dérangements sur la voie A ne concernent qu'un seul CV (le CV(6)) : les techniciens décident de commencer leur travail par la levée de cette avarie afin de rétablir une circulation normale sur cette voie.

Le remplacement de fusibles ayant subi une surtension permet un retour à la normale du fonctionnement du CV. Les techniciens prennent contact avec le poste de signalisation de Flémalle (Block 7) vers 20h50 : après vérification, la voie A de la ligne 125 est parcourable sans restriction ni ordre de franchissement S422.

Les dérangements de la voie B sont ensuite examinés : le remplacement des fusibles brûlés dans l'armoire du signal K.10 permet la levée du dérangement du CV(K) un peu avant 22:00.

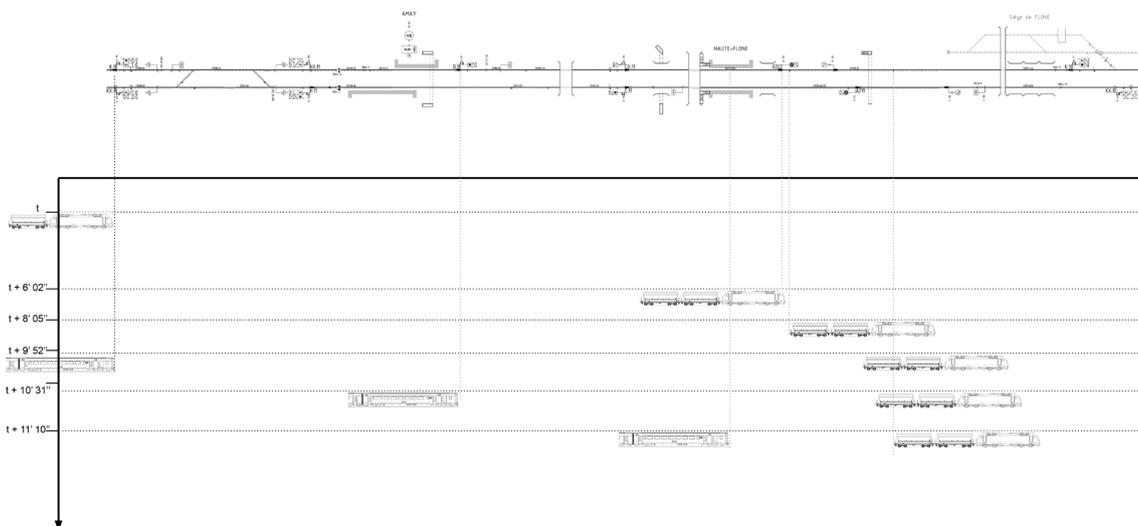
Lorsque le train de voyageurs E3820 évolue entre la distance de visibilité du signal D.11 (300 m) et le pied du signal, le train de marchandises E48535 roule en marche à vue en aval du signal B222, occupant les circuits de voie CV(O) et CV(1a) :

- il n'y a pas de train entre le signal D.11 et le signal B222 : les CV en aval du signal D.11 sont déclarés "libres";
- le CV(O) est occupé et le relais se trouve donc en position "basse" : le CV est déclaré occupé;
- le CV(1a) est en dérangement et, compte tenu de la nature intrinsèquement sûre de l'électronique, son relais n'est plus alimenté et se trouve en position "basse" : le CV est déclaré occupé.

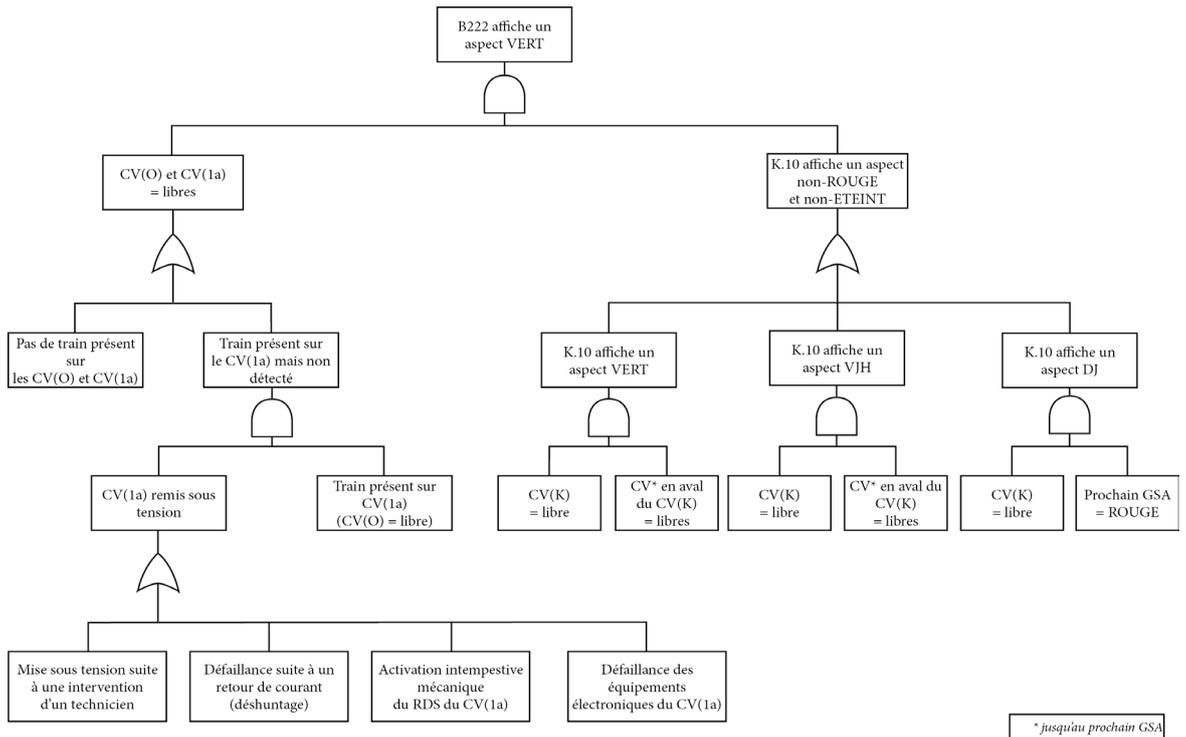
Lorsque le train de voyageurs E3820 se trouve en amont du signal B222 à distance de visibilité de ce signal, le train de marchandises E48535 n'occupe plus que le CV(1a). En dérangement, son relais n'est plus alimenté et se trouve en position "basse" : le CV est déclaré occupé.

Dans cette situation, selon l'arbre de défaillance ci-dessous, la position de ce relais est la seule condition liée à l'occupation de la section directement en aval du signal B222 pour que ce signal B222 affiche le rouge :

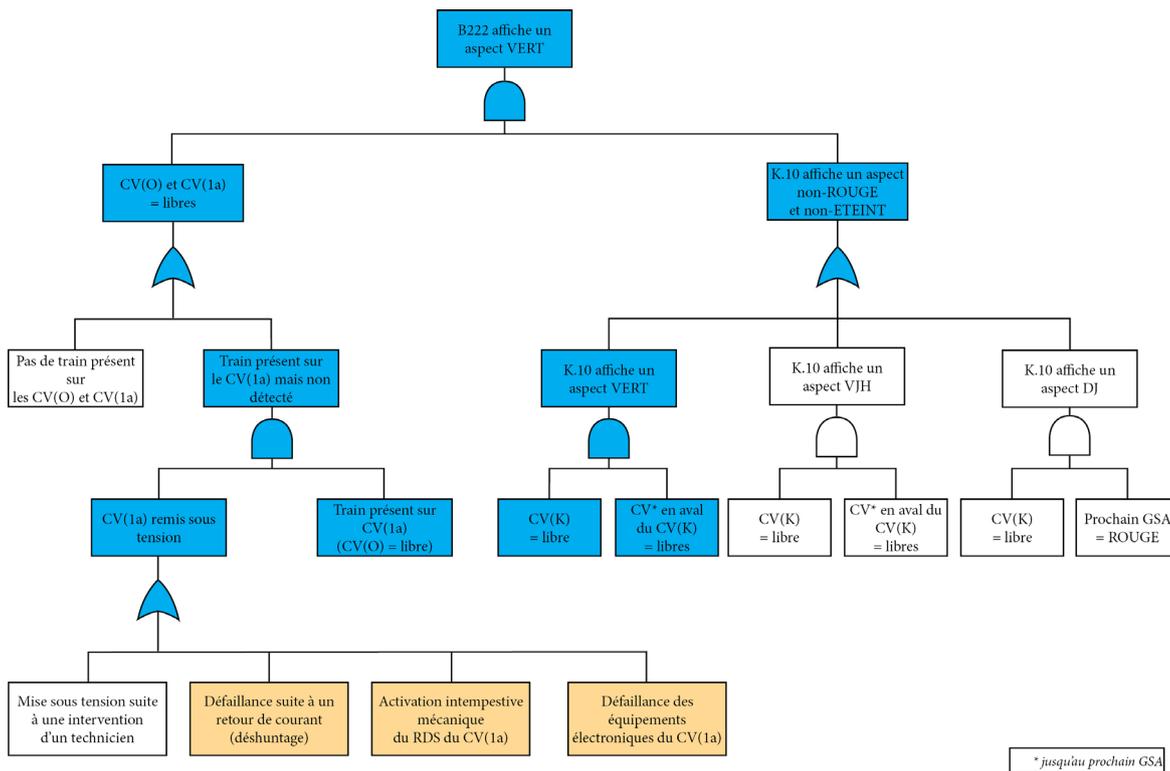
Dans cette étude, l'arbre montre que, outre les cases illuminées de bleu, si l'une des 4 conditions du niveau 5 est remplie, le signal B222 présentera un aspect vert :

- l'activation mécanique correspondrait au déplacement forcé de l'équipage mobile du relais. Lors de l'inspection réalisée le lendemain de l'accident en présence de la Police, de l'expert judiciaire, de l'Organisme d'Enquête et des équipes techniques et d'enquête des parties concernées, la protection du relais (capot scellé) a été constatée intacte. Cette activation mécanique n'est donc pas vraisemblable;

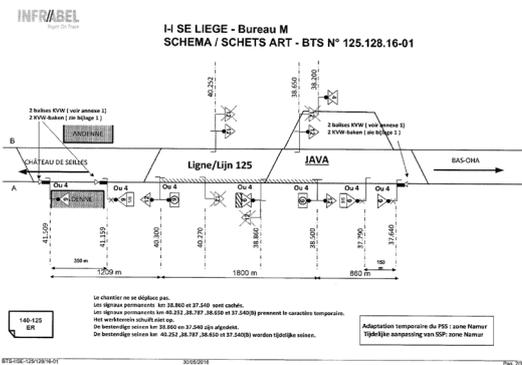
Illustrations : extraits du document ART transmis par Infrabel aux entreprises ferroviaires.

A la sortie de cette zone de travaux, le train E48535 a 27 minutes d'avance sur son horaire.

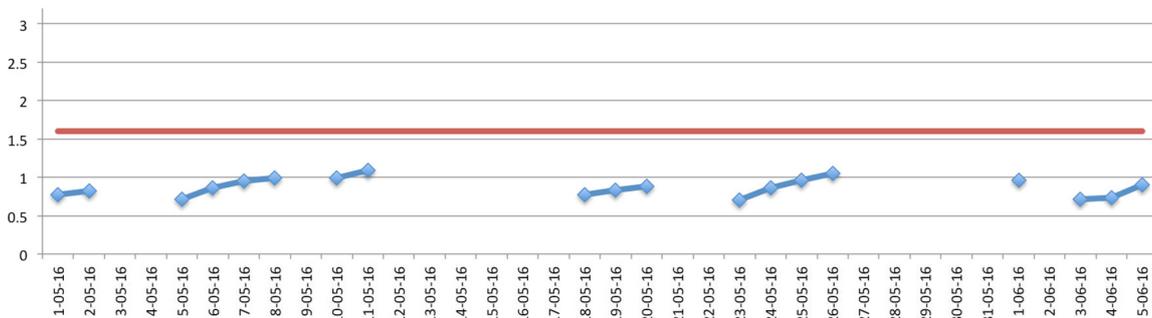
Illustration : Risk index issu de l'horaire de travail du conducteur du train de voyageurs E3820, la ligne rouge présentant la valeur de "bonne pratique".

Le 5/06/2016, le Risk Index a une valeur de 0,9. Ceci est juste sous la valeur moyenne (1,0) et bien inférieure à la valeur 1,6 représentant la limite supérieure de la zone de "bonnes pratiques".

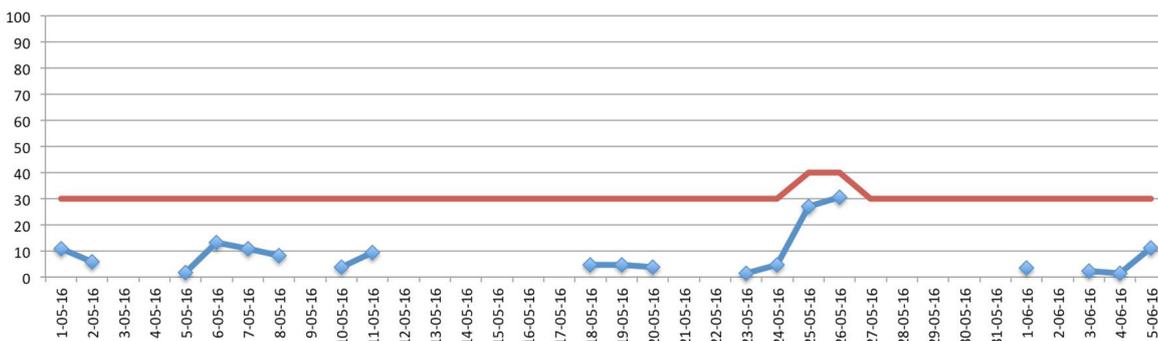
Illustration : Fatigue index issu de l'horaire de travail du conducteur du train de voyageurs E3820, la ligne rouge présentant la valeur de "bonne pratique".

Le 5/06/2016, le Fatigue Index³⁷ a une valeur de 11,1, inférieure à la valeur moyenne s'élevant à 20,7.
