# Rapport - Enquête de Sécurité

## Double dépassement de signal d'un train international Antwerpen-Luchtbal - 1 novembre 2015

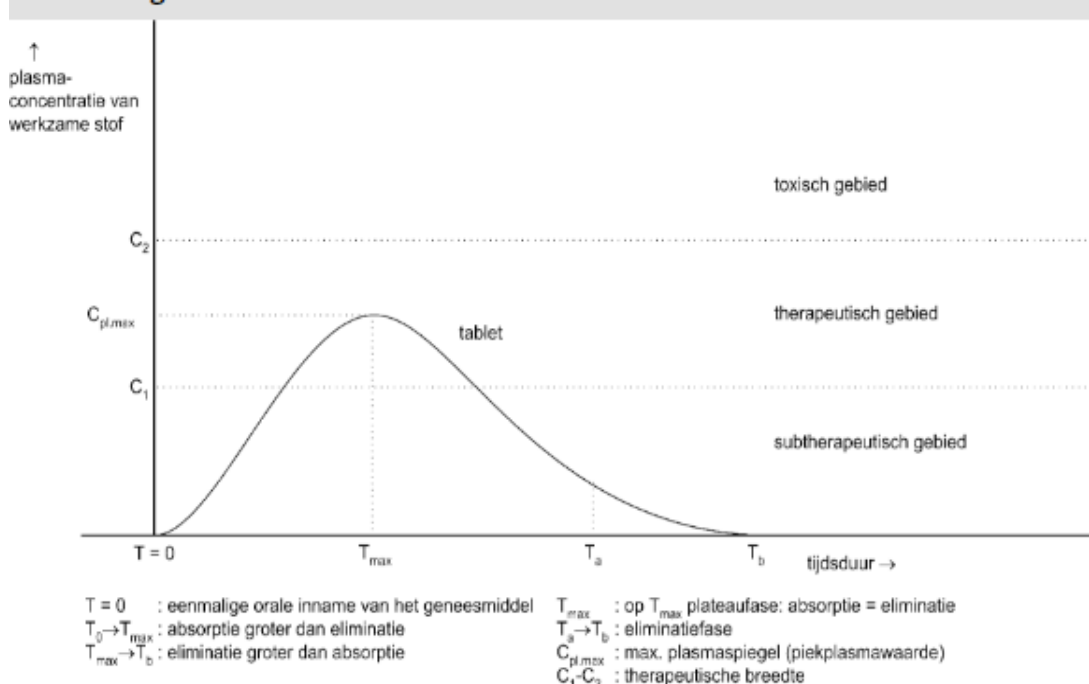
**Figuur 1 : Het verloop van de plasmaconcentratie in de tijd na eenmalige orale toediening**

Le graphique ci-dessous décrit de manière très générale l'effet de l'administration orale du produit antalgique en antipyrétique dans le temps :  $T_{\max}$  correspond au moment où le pic plasmatique est atteint. La zone thérapeutique (fenêtre thérapeutique) donne les concentrations auxquelles le médicament est actif.

De prime abord, il semble donc n'y avoir aucun problème pour le conducteur de train : le médicament ingéré est autorisé! L'enquête révèle toutefois un phénomène inverse, à savoir le risque d'extinction de l'effet visé du médicament. Une fois que l'effet du médicament a dépassé le pic plasmatique, il évolue vers la zone sous-thérapeutique où la capacité de concentration diminue très progressivement vers un état de capacité de concentration affaiblie ou d'hypovigilance difficile à autodiagnostiquer.
