# Rapport d'Enquête de Sécurité

## Implosion d'un tube à fumée du côté pot à fumée d'une locomotive vapeur sur une ligne touristique survenue à Maldegem le 30 avril 2016

64 250

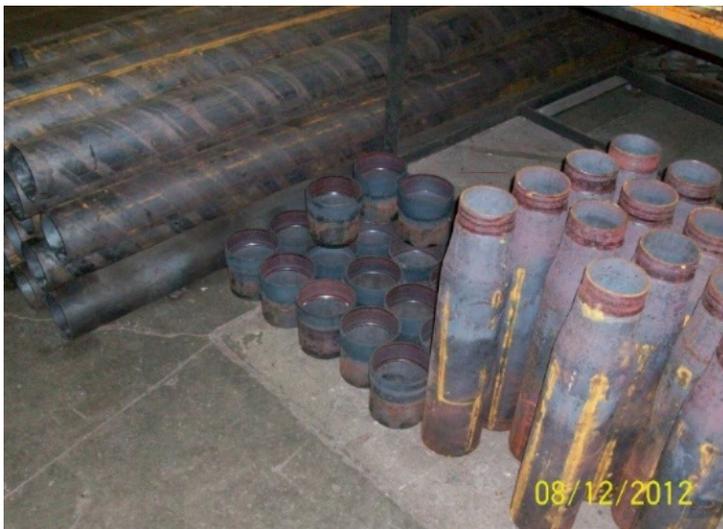
Les réparations et entretiens sont consignés dans la fiche d'entretien informatisée. Une version imprimée a été fournie à l'OE .

Des fuites ont été constatées dans un des gros tubes de la chaudière en mai 2012 et a été remplacé dans la quinzaine. Des réparations et un retubage de 6 gros tubes ont été réalisés en août 2013.
