Verslag van het Veiligheidsonderzoek
Ontsnapping van 2 lege motorstellen gevolgd
door een zijdelingse aanrijding van een technische trein
tussen de stations van Brussel-Noord en Schaarbeek
24 april 2018

Ontsnapping en op hol slaan van twee motorstellen MS08 "Desiro" zonder reizigers aan boord, gevolgd door een zijdelingse aanrijding van een lege trein.

Station Brussel-Noord, in de bundel kant Schaarbeek.

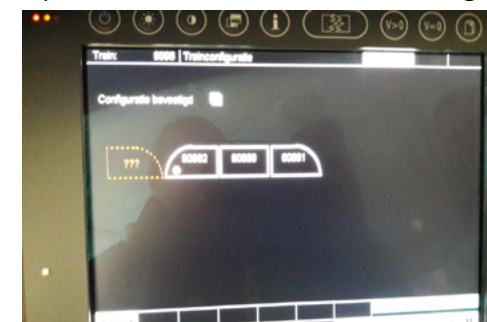
Afbeelding uit een reconstructie.

- het motorstel waarin de bestuurder zich bevindt, wordt in het wit voorgesteld;

- de stippellijnen geven aan dat één of meer motorstellen in "voertuigmodus" zijn gekoppeld.

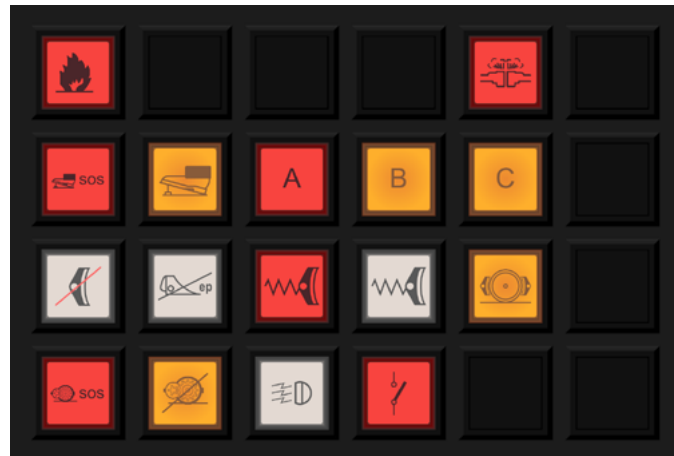
Afbeelding: bord met verknijperslampjes op de bedieningsconsole.

Het bord met de verknijperslampjes geeft heel wat informatie waaronder info over de parkeerremmen:
