## **RAPPORT D'ENQUÊTE FERROVIAIRE R12T0038**

### **DÉRAILLEMENT EN VOIE PRINCIPALE DU TRAIN DE VOYAGEURS NUMÉRO 92 EXPLOITÉ PAR VIA RAIL CANADA INC. AU POINT MILLIAIRE 33,23 DE LA SUBDIVISION D'OAKVILLE DU CANADIEN NATIONAL À ALDERSHOT (ONTARIO) LE 26 FÉVRIER 2012**

### Rapport numéro R12T0038

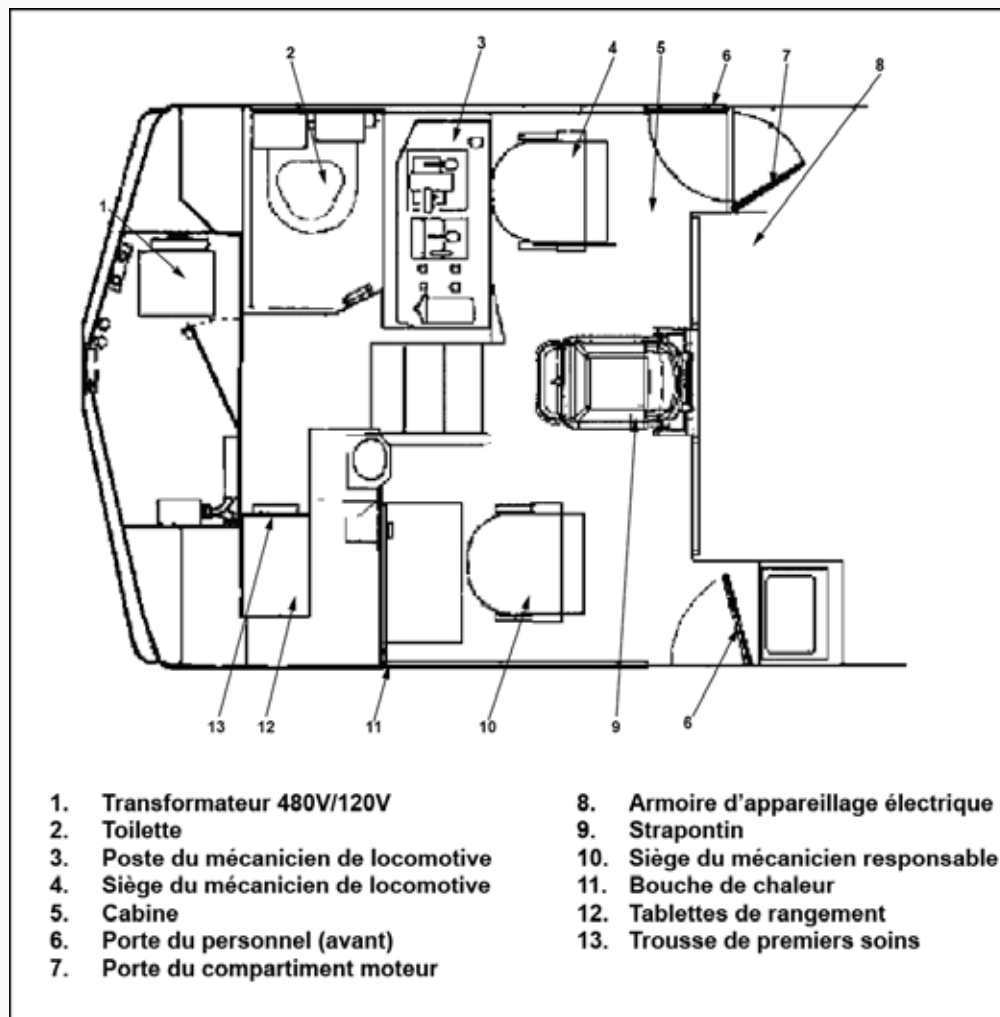
**Figure 1.** Schéma de la cabine de la locomotive VIA 6444

Les trains de VIA sont normalement exploités par 2 mécaniciens de locomotive qualifiés situés dans la locomotive de tête. Le mécanicien aux commandes prend place au poste de conduite à droite dans la cabine, tandis que le mécanicien responsable s'assoit à gauche et accomplit les tâches du chef de train (voir la figure 1).

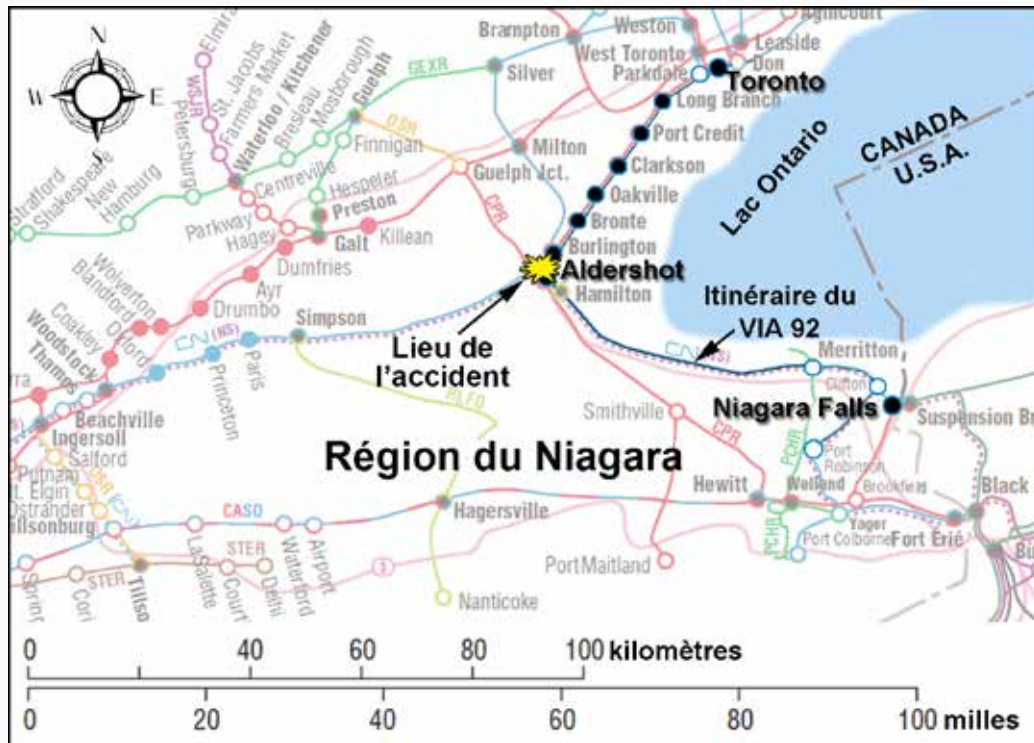
**Figure 2.** Itinéraire du train et lieu de l'accident (source : Association des chemins de fer du Canada, *Atlas des chemins de fer canadiens*)

À 14 h 4 min 40 s, le VIA 92 a quitté Niagara Falls à l'heure à destination de Toronto (voir la figure 2). Le VIA 92 a roulé sur la subdivision de Grimsby à partir de Clifton (Ontario), point milliaire 2,60, jusqu'à Hamilton (Ontario), point milliaire 43,70, où il est entré dans la subdivision d'Oakville. <sup>2</sup> Sur la subdivision d'Oakville, le VIA 92 a roulé sur la voie nord depuis Hamilton, point milliaire 39,30, jusqu'à Bayview (Ontario), point milliaire 36,90, pour être ensuite dirigé vers l'est sur la voie 2 après la gare d'Aldershot (point milliaire 34,60), jusqu'au signal 333T2. Cet itinéraire exigeait que le VIA 92 franchisse le signal contrôlé 364T2 (point milliaire 36,40) à Snake et le signal avancé 348T2 (point milliaire 34,80) à Waterdown à son approche de la gare d'Aldershot.

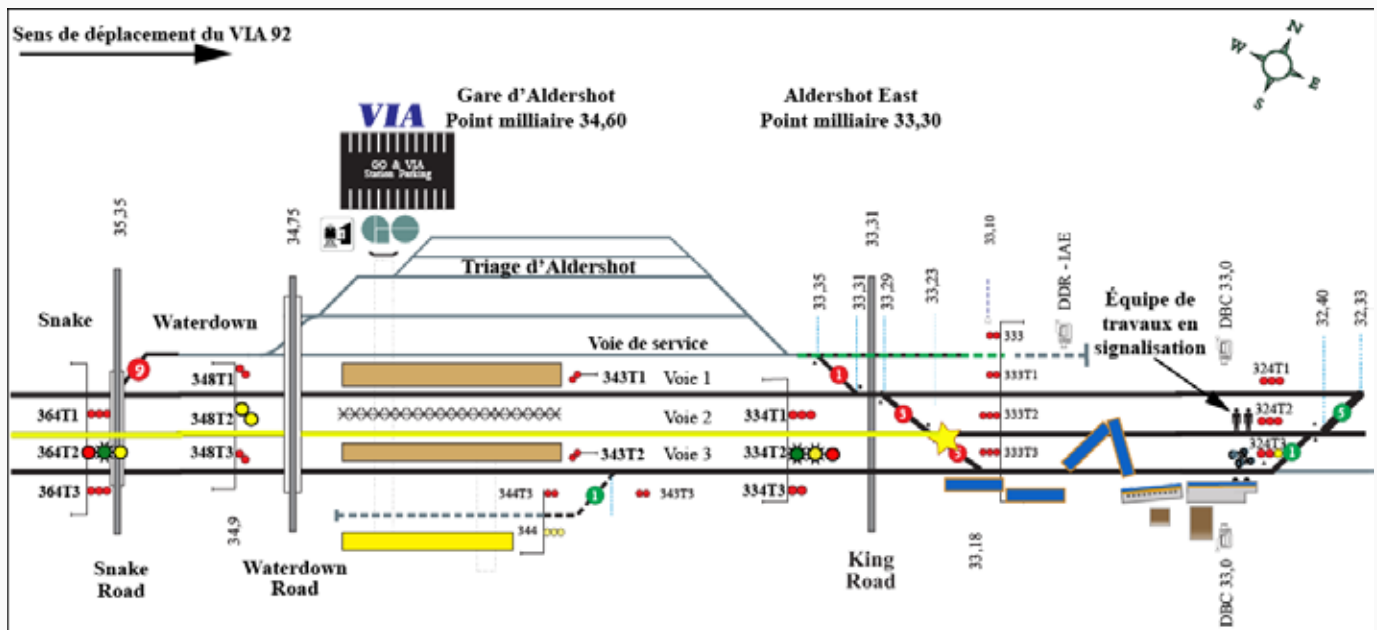
**Figure 3.** Schéma de la voie et des lieux (pas à l'échelle)

À 15 h 17 min 19 s, le VIA 92 est arrivé à la gare d'Aldershot, un point d'arrêt régulier. Après cet arrêt, le train a été, comme à l'habitude (c'est-à-dire, plus de 99 % du temps), orienté directement pour la voie 2. À 15 h 23 min 26 s, le VIA 92 est reparti pour Toronto sur la voie 2 et a approché du signal contrôlé 334T2 (voir la figure 3).

À 15 h 25 min 43 s, le VIA 92 est entré sur la liaison n° 5 à une vitesse d'environ 67 mi / h. La locomotive (VIA 6444) s'est inclinée brièvement vers le nord, puis a déraillé et s'est renversée du côté sud. Elle a glissé en bas du talus et a percuté les fondations d'un bâtiment adjacent à l'emprise. Le bogie arrière au complet de la locomotive VIA 6444, y compris les moteurs de traction, s'est séparé de la locomotive, a quitté les rails et s'est immobilisé à quelque 1000 pieds à l'est de la locomotive. Le bogie chevauchait la voie 3 près de l'emplacement où s'étaient trouvés quelques minutes plus tôt les employés de l'équipe de travaux en signalisation, qui ont immédiatement contacté le CCF pour lui signaler l'accident. Le CCF a alors annulé tous les signaux permissifs voisins afin de protéger les lieux contre les autres mouvements de train et a déclenché les protocoles d'intervention d'urgence.

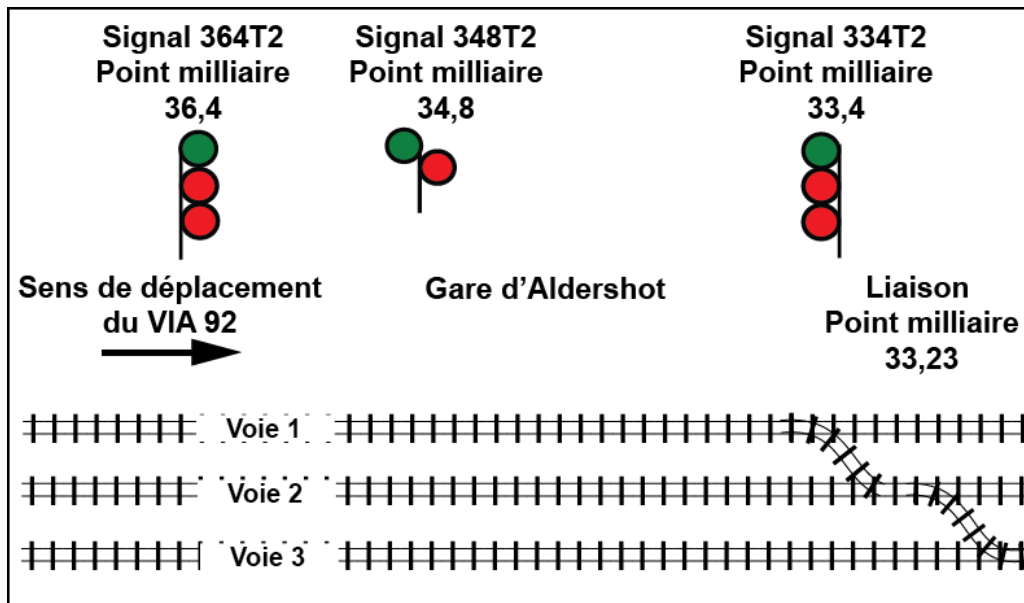
**Figure 4.** Aspects présentés lorsque le train est orienté directement pour la voie 2

Quand la liaison au point milliaire 33,23 est orientée directement pour la voie 2, sans limitation de vitesse en place et des signaux permissifs présentés à Aldershot East (point milliaire 33,40) et à Burlington West (point milliaire 32,40), la progression du signal est la suivante (voir la figure 4) :

- le signal 364T2 présente une indication de vitesse normale (règle 405) dont l'aspect est d'un feu vert au-dessus de deux feux rouges (V/R/R) : avancer à la vitesse en voie;
- le signal 348T2 présente une indication de vitesse normale (règle 405) dont l'aspect est de V/R : avancer à la vitesse en voie;
- le signal 334T2 présente une indication de vitesse normale (règle 405) dont l'aspect est de V/R/R : avancer à la vitesse en voie.

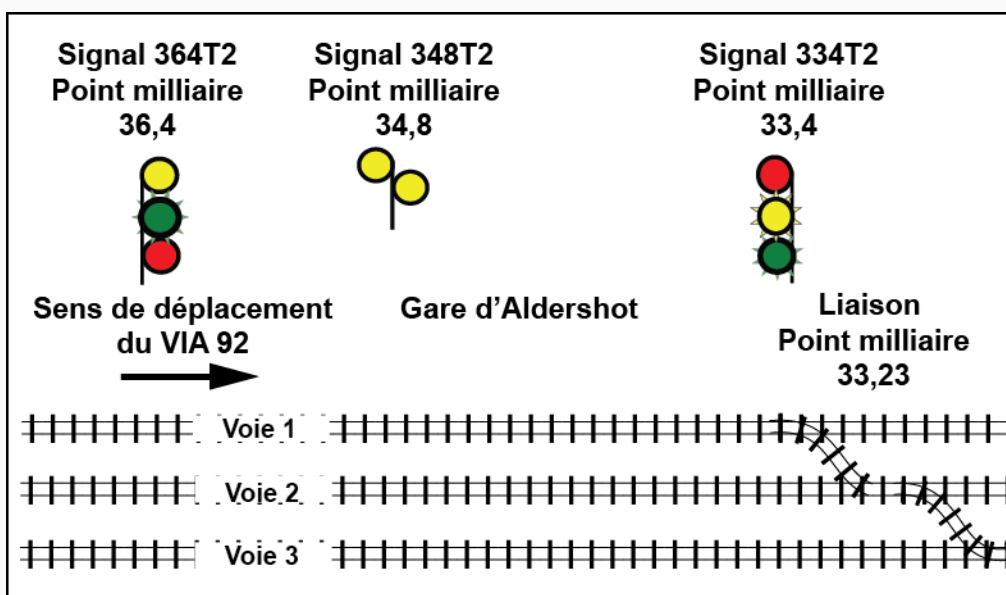
**Figure 5.** Aspects présentés quand la liaison au point milliaire 33,23 est orientée pour faire passer un train de la voie 2 à la voie 3

Lorsque la liaison au point milliaire 33,23 est orientée pour qu'un train passe de la voie 2 à la voie 3, la progression du signal (voir la figure 5) est la suivante :

- Le signal 334T2 présente une indication de petite vitesse à vitesse limitée (règle 432) dont l'aspect est de R/JC/VC : avancer, petite vitesse (sans dépasser 15 mi/h) au franchissement du signal et des branchements, vitesse limitée (sans dépasser 45 mi/h) à l'approche du signal suivant. Pour les trains de VIA roulant vers l'est entre Niagara Falls et Burlington West, une telle combinaison de signal ne peut être présentée qu'au signal 334.

Les circuits électroniques pour le signal 334T2 sont tels que celui-ci ne peut présenter un aspect de vitesse normale à vitesse limitée différée (règle 412), c'est-à-dire JC / VC / R. Cependant, les équipes de train n'ont qu'à se soucier de l'aspect du signal et à s'y concentrer; elles ne connaissent pas le détail de la circuiterie.

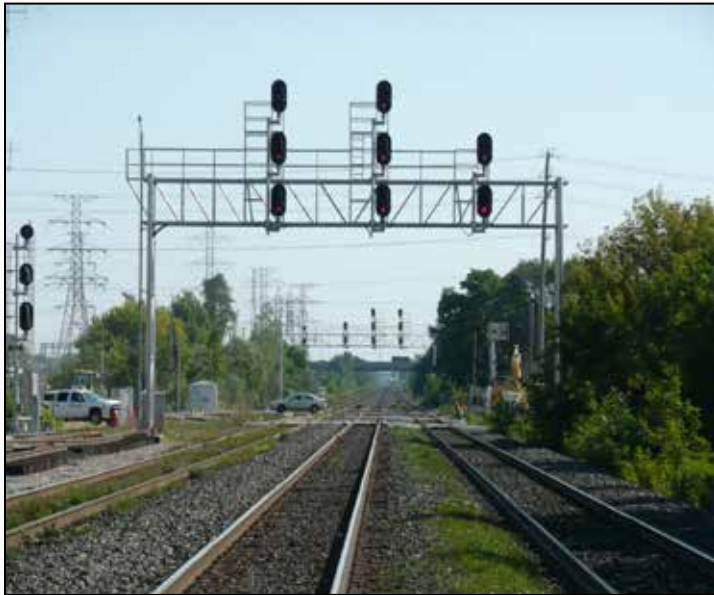
**Photo 6.** Vue en direction est des signaux du point milliaire 33,40 de la subdivision d'Oakville du CN (source : BST)

À l'intérieur de chaque panneau de feux se trouvent 3 feux superposés— un total de 9 feux pour les signaux 334T1 et 334T2 et de 6 feux pour le signal 334T3. Des ampoules à incandescence derrière chaque lentille colorée présentent la combinaison appropriée de feux rouge, jaune et/ou vert. Seulement un feu à la fois dans chaque panneau peut être allumé. Toute tentative pour actionner 2 feux d'un même panneau mettrait le signal dans son état le plus restrictif (rouge). Les signaux individuels font face au trafic venant vers eux et sont montés sur un portique d'aluminium situé au-dessus de l'emprise, directement au-dessus de la voie sur laquelle ils commandent la circulation (voir la photo 6).

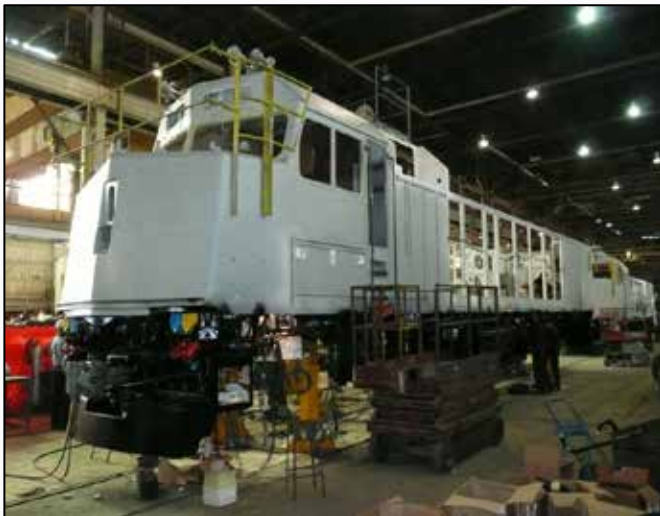
**Photo 7.** Locomotive F40PH-2D GM de VIA après son démontage (source : BST)

En 2007, VIA a passé un contrat avec CAD Industries à Montréal (Québec) et entrepris un programme de remise à neuf de son parc de locomotives F40PH-2D de GM, programme au cours duquel chaque locomotive a été dégarnie (voir la photo 7) jusqu'à son châssis et reconstruite de haut en bas (voir la photo 8). La VIA 6444 a repris le service après la fin de sa remise à neuf en décembre 2009.

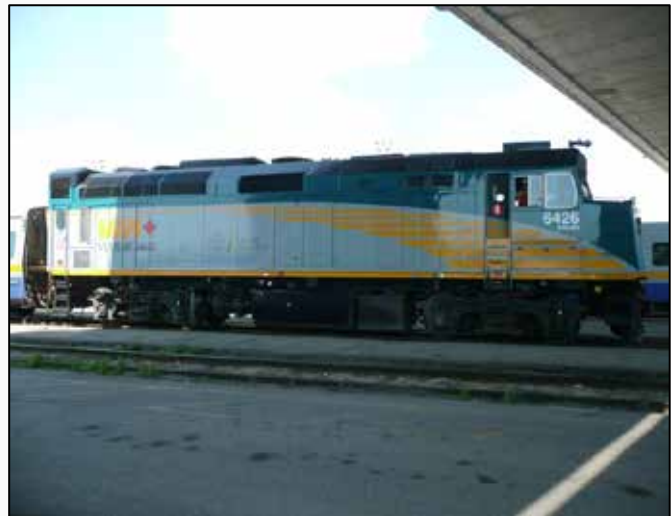
**Photo 8.** Locomotive F40PH-2D GM de VIA après sa remise à neuf (source : BST)

Lors de leur remise à neuf, les locomotives F40PH-2D de GM ont subi des améliorations techniques destinées à accroître les efficacités et la fiabilité d'exploitation. Ces améliorations visaient les bogies, le moteur de la locomotive et la génératrice qui alimente les voitures. De plus, un nouveau consigneur d'événements de locomotive résistant à l'impact a été installé en conformité avec le *Règlement relatif à l'inspection et à la sécurité des locomotives de chemin de fer (Règlement de sécurité des locomotives)* approuvé par TC et la charpente du toit de la cabine a été modifiée pour pouvoir y placer un climatiseur. Les réservoirs de carburant d'origine ont été réparés au besoin, peints et réinstallés.

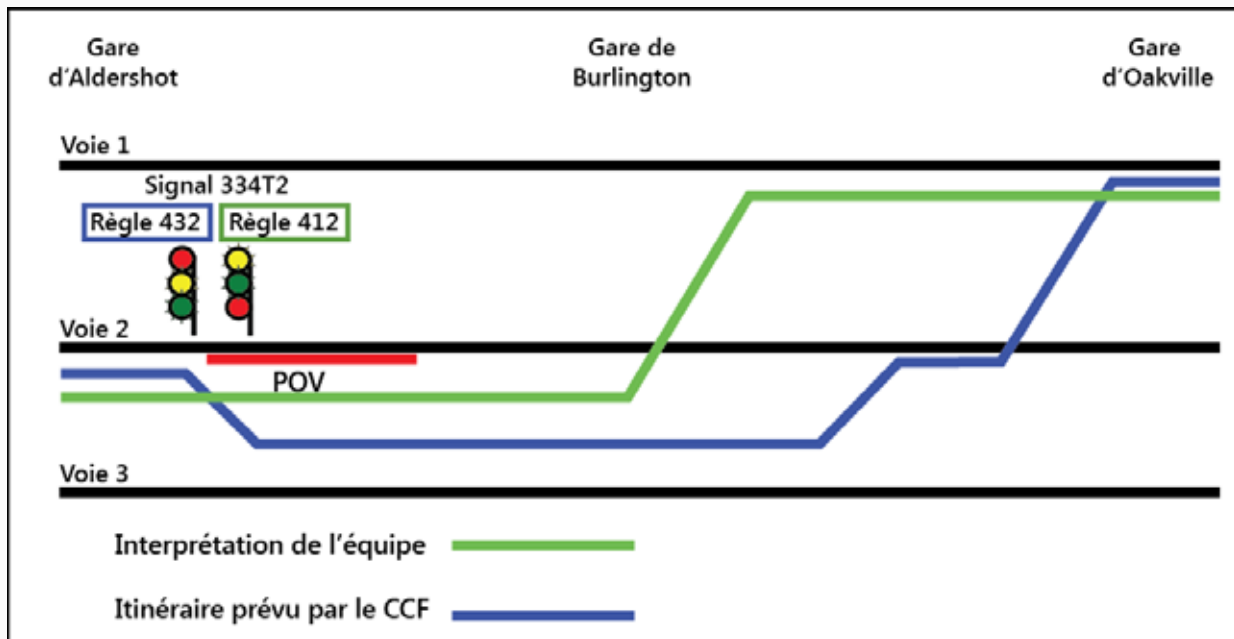
**Figure 6.** Itinéraire établi par le CCF contre l'attente probable de l'équipe du VIA 92

Avant son départ de Niagara Falls, l'équipe d'exploitation du VIA 92 a été informée qu'un voyageur en fauteuil roulant descendrait à Oakville. Vu son expérience de la subdivision d'Oakville, l'équipe du VIA 92 aurait su que, pour la commodité, les voyageurs en fauteuil roulant quittent normalement le train sur le quai de la voie 1 à la gare d'Oakville. Comme le VIA 92 était d'habitude orienté directement pour la voie 2, cette information a sans doute créé chez l'équipe l'attente qu'elle passerait sur la voie 1 avant Oakville. Étant donné que les trains de VIA sont habituellement dirigés sur les liaisons à 45 km près de Burlington, le fait de passer de la voie 2 à la voie 3 sur une liaison à 15 mi/h pour atteindre la voie 1 aurait constitué un itinéraire inhabituel rarement utilisé, quoique conforme à la pratique d'exploitation (voir la figure 6).

Le fait pour l'équipe de savoir d'avance qu'un voyageur en fauteuil roulant descendrait à Oakville peut avoir créé chez elle l'attente que son train demeurerait sur la voie 2 et passerait de la voie 2 à la voie 1 près d'Oakville, ce qui a renforcé le biais de perception à l'égard d'une indication de signal permissive.
