# Havarikommisjonen

S-tog kollideret ved Lyngby  
14. februar 2005

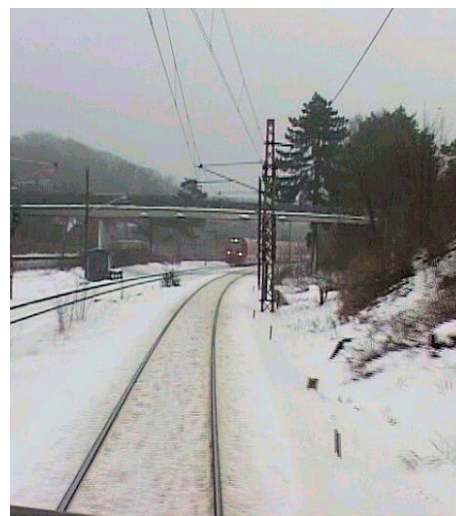
Afstandsmærket 400 m foran AM 5450 var, som det fremgår af billedet optaget ca. 1 time efter ulykken og efter at snefaldet var ophørt, tilsnæet og var desuden placeret umiddelbart (10-11 m) bag en køreledningsmast af gittertypen, der også under normale vejrforhold vanskeliggjorde iagttagelsen.

Det fremgår af SODB anlægsbestemmelserne afsnit 5.13.2, at mærket kan flyttes op til 60 m længere væk fra det tilhørende signal for at opnå fornøden synlighed.
