## Redegørelse

### Godstog kollideret på Padborg station

| HCLJ610-2013-13 | Ulykke | Kollision | Togkørsel |
| Dato: | 30.11.2013 | Tidspunkt: | 19:42 |

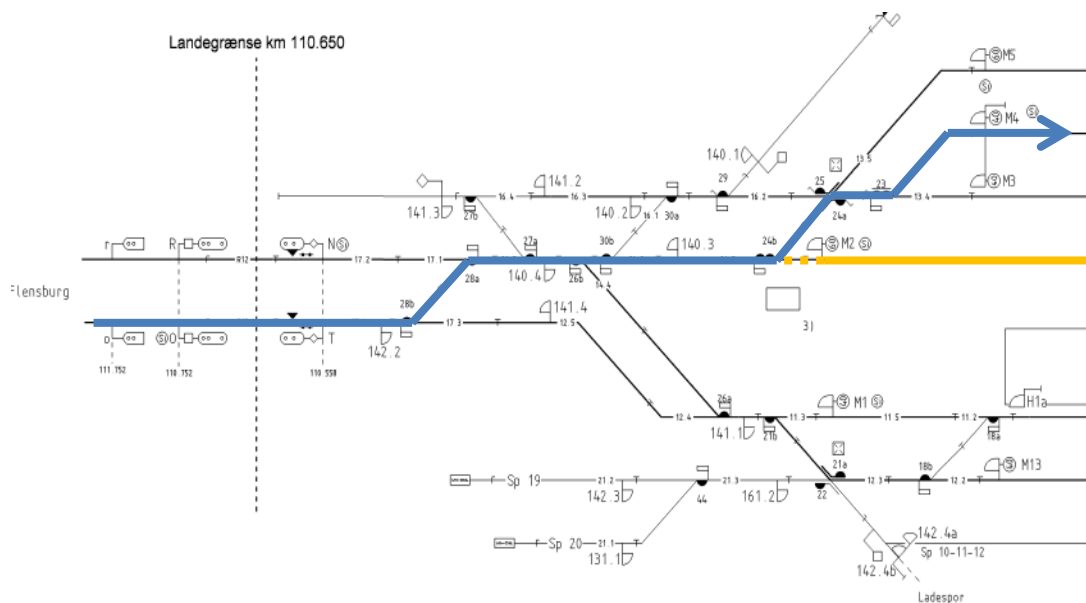
1 For detaljer, se bilag 1

GD 44788 standsede med niende og tiende vogn i toget i sporskifte 24b ved lokomotivet i TG 40569, der var blevet presset til side og afsporet med forreste aksel.

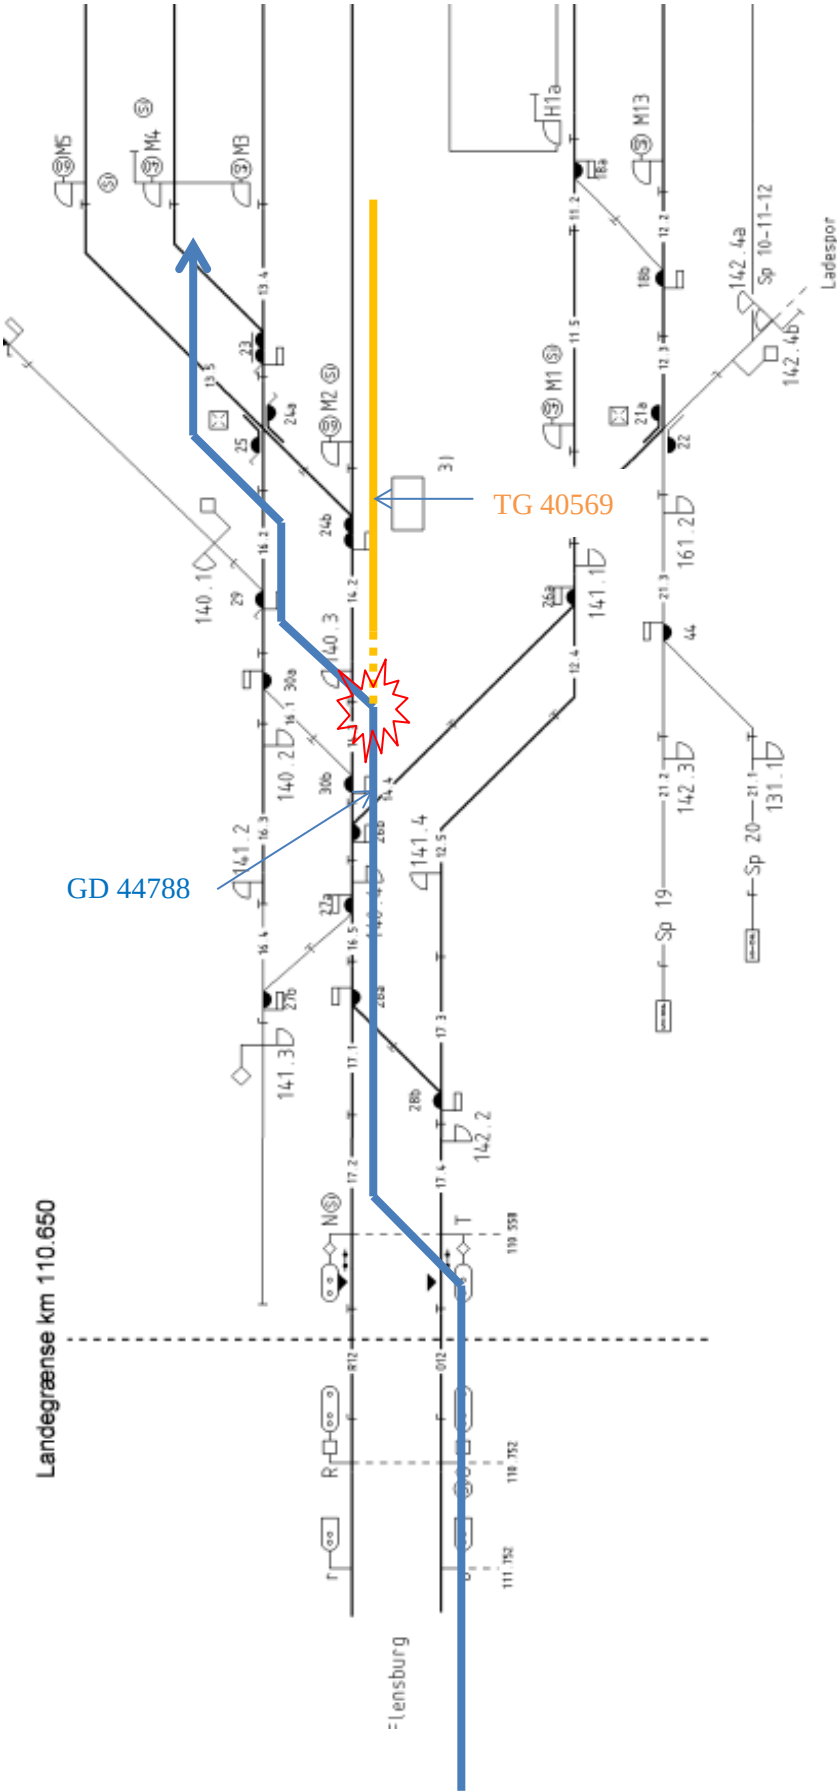
Bilag 1:

Godstog GD 44788 (DB Schenker) havde signal til indkørsel fra 1. hovedspor fra Flensborg til spor 4 på Padborg station. Godstog TG 40569 (TX Logistik/TXL) holdt klar til afgang i spor 2, foran PU-signal M2 – se bilag 1.
