## Tutkintaselostus

S1/2008R

# Turvallisuusselvitys Kouvolan liikenteenohjauspoikkeamista

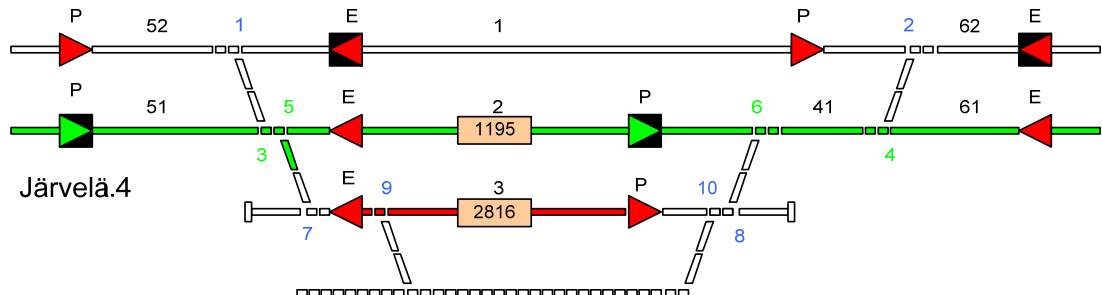
Tavarajunan saavuttua raiteelle 3 asetinlaitteen tulokulkutie purkautui. Hallinnollisesti juna muuttui tässä vaiheessa vaihtotyöyksiköksi. Vaihtotyöyksikön varaamalla raiteella säilyi alkuperäinen junanumero. Liikenteenohjaaja asetti Riihimäen suunnasta lähestyvälle junalle 1195 (siirtoajossa ollut Sm4) käsin kulkutien eteläistä raidetta kohti Lahtea kuvan 5 mukaisesti.

Junan lähestyessä Järvelää kulkutie oli jo asetettu liikenteenohjaajan toimesta käsin. Läpikulkuautomatiikka oli päällä.

Kuva 5. Kulkutie 1195 läpi Järvelän.

Figure 5. Route for 1195 through Järvelä.

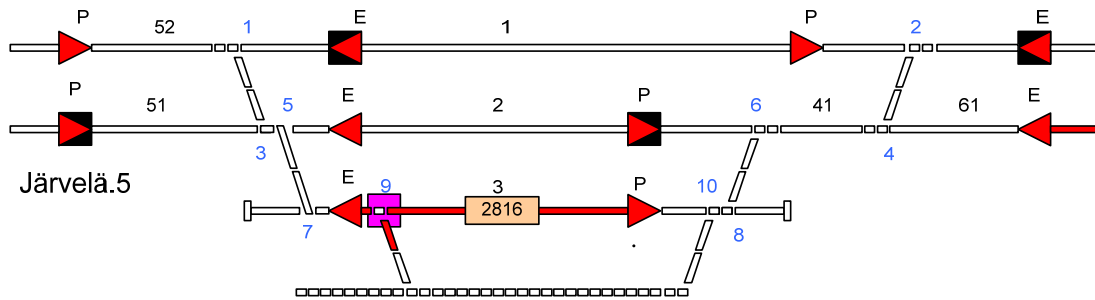
Läpikulkuautomatiikka muodosti myös kulkutiekomennot, jotka kuitenkin käsin asetetun kulkutien vuoksi jäivät asetinlaitteelle muistiin jonoon. Junan 1195 kuljettua läpi Järvelän käsin asetetut junakulkutiet purkautuivat normaalisti. Liikenteenohjaaja valmisteli vaihtotyön alkamista kääntämällä vaihteet V7 ja V5 siten, että vaihtotyöyksikkö voisi vetää vaunut vaihteen V9 ohi.

Kuvassa 6 on tilanne, jossa liikenteenohjaaja antoi vaihteelle V9 paikallisluvan (avainsalpaluvan).

Kuva 6. Vaihdotyöhön valmistautuminen.

Picture 6. Preparation for shunting.

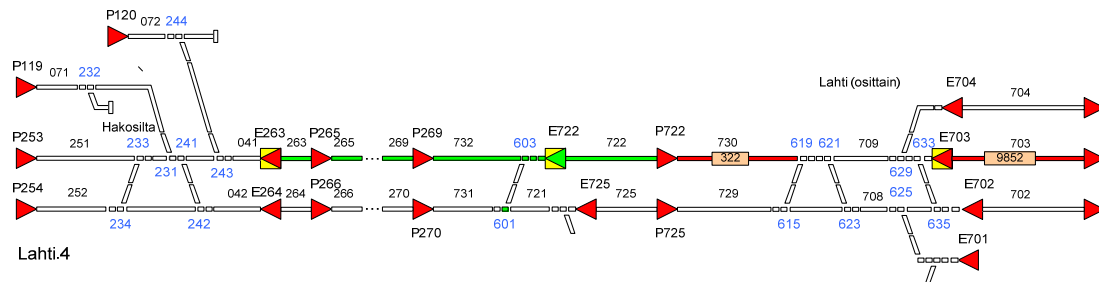
Junan 322 eteni kohti Hakosiltaa. Junanumeroautomaatti lähetti kulkutiekomentoja tarpeen mukaan. Samanaikaisesti liikenteenohjaaja asetti raiteella 703 lähtöön valmistautuvalle junalle junanumeroa.

Kuva 13. Juna 322 liikkuu kohti Hakosiltaa. Liikenteenohjaaja asetti junanumeron 9852 raiteelle 703.

Figure 13. Train 322 on the way to Hakosilta. Dispatcher sets the train number 9852 to track 703.

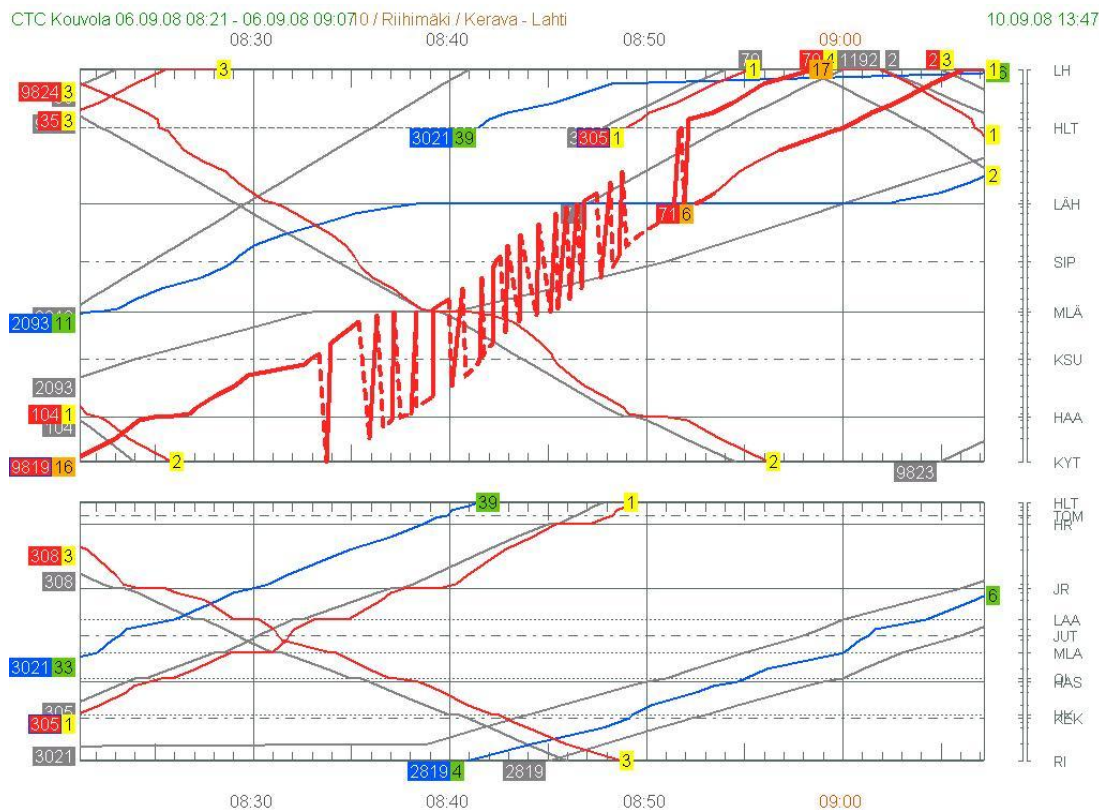
Kuva 16. Välin Kytömaa–Lahti graafinen aikataulu kellonajalta 8.21–9.07. Kuva on tulostettu neljä vuorokautta tapahtuman jälkeen.

Figure 16. Train diagram for the Kytömaa–Lahti interval, 8:21–9:07am. The image was printed four days after the event.

Junanumeron muutokseen liittyy häiriö, joka on nähtävissä yksiköiden kulun toteutuman junagrafiikassa (kuva 16). Grafiikassa pystyakseli on matka Kytömaalta (KYT), jossa oikorata haarautuu kohti Lahtea, ja vaaka-akseli on aika. Lahden kauko-ohjaajalla ei ole normaalisti nähtävillä tätä junagrafiikkaa.

Tutkintalautakunta teki kuvien pohjalta PowerPoint-animaation (S1/2008 Incident Analysis, 11.9.2008), joka toimitettiin myös ohjelmiston valmistajalle analyysiä ja korjaavia toimenpiteitä varten. Tietoa siitä, onko tässä kuvattu vika korjattu, ei ole saatu.

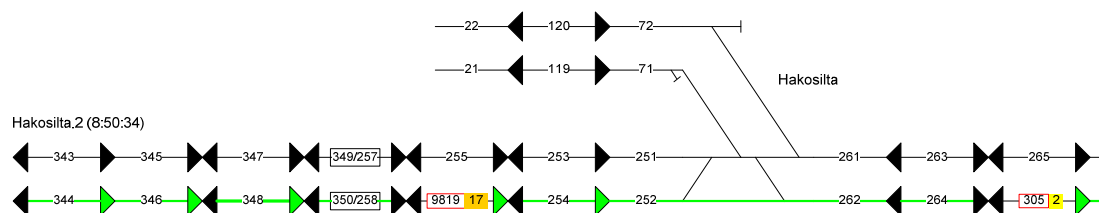
Kuvassa 18 Riihimäen suunnasta tullut juna 305 on jo ohittanut Hakosillan vaihteet. Junan 9819 eteneminen antaa herätteen jatkokulkutielle raiteelta 254. Junan 9819 takana kulkevan junan 71 herätteet aiheuttavat sen, että sitä mukaa kun juna 9819 etenee, takaa asettuu välittömästi kulkutie edelliselle vapaalle suojavälille (kuvassa 350/258).

Kuva 18. Junat 305 ja 9819 Hakosillassa. Kuvan vasemmassa laidassa näkyy junalle 71 asetettu kulkutie.

Figure 18. Trains 305 and 9819 at the Hakosilta junction. On the left is shown the route set for train 71.

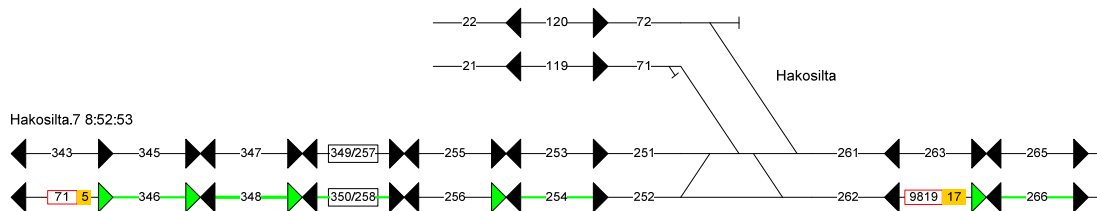
Liikenteenohjaajan tarkkaavaisuuden ansiosta automatiikan yritys sekoittaa junat 9819 ja 71 saatiin torjuttua. Kuvassa 23 nähdään tilanteen palautuminen normaaliksi.

Kuva 23. Takaisin normaalitilaan.

Figure 23. Back to normal.
