RAPPORT D'ENQUÊTE N° 2014 – AS - 057

RATTRAPAGE DU TGV N°8585 PAR LE TER N°867285 A DENGUIN (64) ENTRE PAU ET ARTIX LE 17 JUILLET 2014

A Paris, le 26 juillet 2014

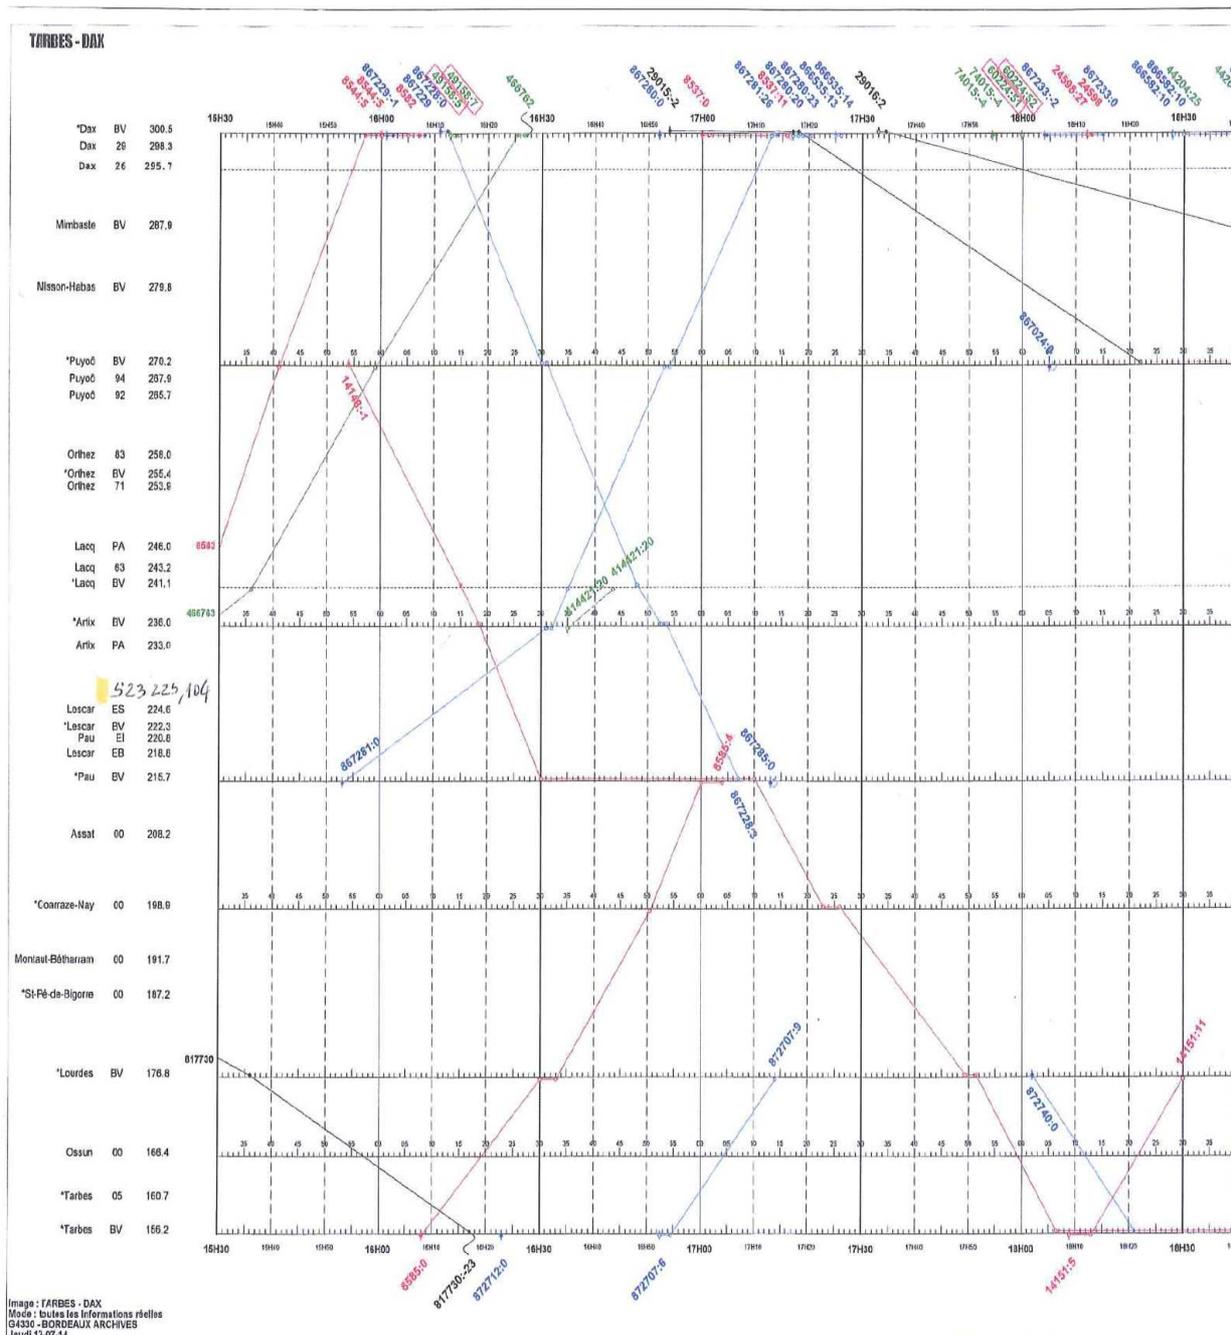
Annexe 4 : graphique réel des circulations entre Tarbes et Dax du 17 juillet 2014

Durée de l'arrêt
devant le S23
Verticale en lecture
Entre 1' et 1'30''

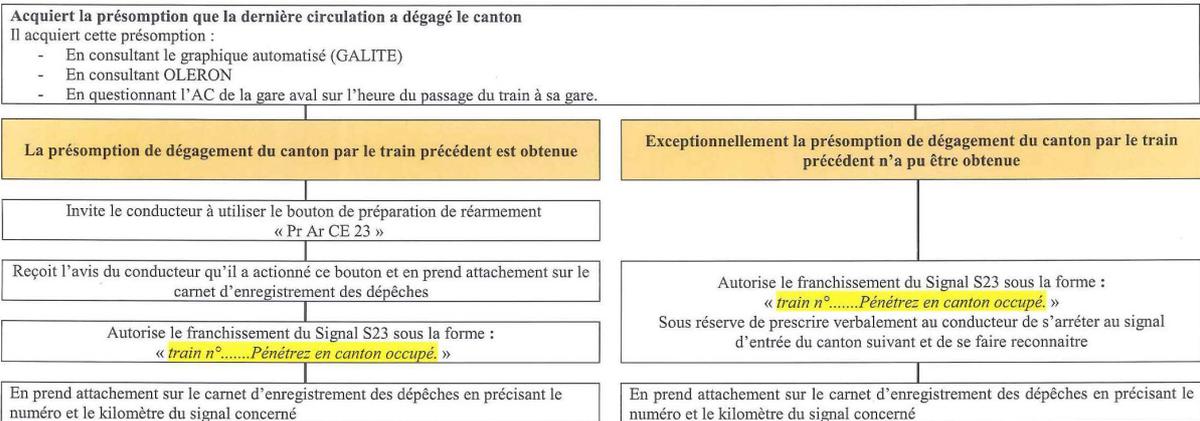
Protection du canton de BAPR ROLE DU SIGNAL :

Le Régulateur de Bordeaux

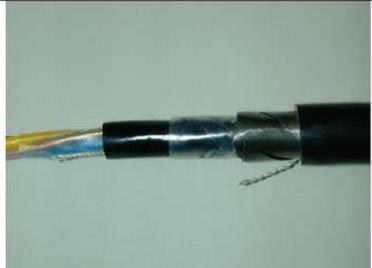
Extérieur

Désignation	Type	Principales conditions d'emploi (liste non exhaustive)	Référentiels	Protection mécanique	Présentation	Environnement
ZPFU	câble	Câble local/principal (tous types de ligne)	CT 445, IN 440, IN 457, IN 3039	Blindé, double feuillard métallique

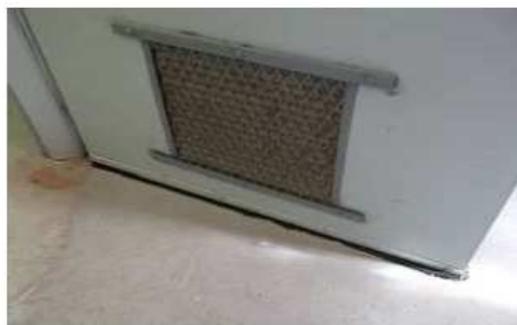
Si, malgré toutes les précautions prises, on constate la présence de rongeurs, il convient

- Éviter la multiplication des entrées de câbles,
- Soigner l'étanchéité de ces centres,
- Munir les bouches de ventilation, justifiées par des conditions réglementaires ou de salubrité (fort taux d'humidité), d'un fort grillage à mailles fines en inox ou traité contre l'oxydation,

- Condamner les bouches de ventilations ainsi que les passages divers dans les centres d'appareillage, etc. qui ne seraient pas utiles,
- Obturer les entrées de câbles et de conducteurs isolés dans les appareils. Cette précaution est particulièrement importante sur les installations où les rongeurs peuvent provoquer des incidents graves (coincement d'un moteur d'aiguille, ou d'un moteur de barrière de PN à SAL, etc.).

- Établir les câblages intérieurs en torons ou ouvrir les goulottes après avoir immobilisé les conducteurs lorsque la situation le justifie.
- Vérifier l'obturation des platines.

- De rechercher rapidement et très attentivement toutes les possibilités de pénétrations par les canalisations, les gaines, les caniveaux, etc. et de réaliser les obturations nécessaires au plus tôt,
- De recourir à la dératisation éventuellement,
- D'ouvrir les goulottes en prenant soin d'immobiliser les conducteurs si l'installation en est dotée et si l'ouverture n'a pas déjà été réalisée.
