BEA-TT

*Rapport d'enquête technique
sur le rattrapage de deux trains
de marchandises survenu
le 1^{er} février 2012 à Maillé (37)*

novembre 2012

Affaire n° BEATT-2012-002

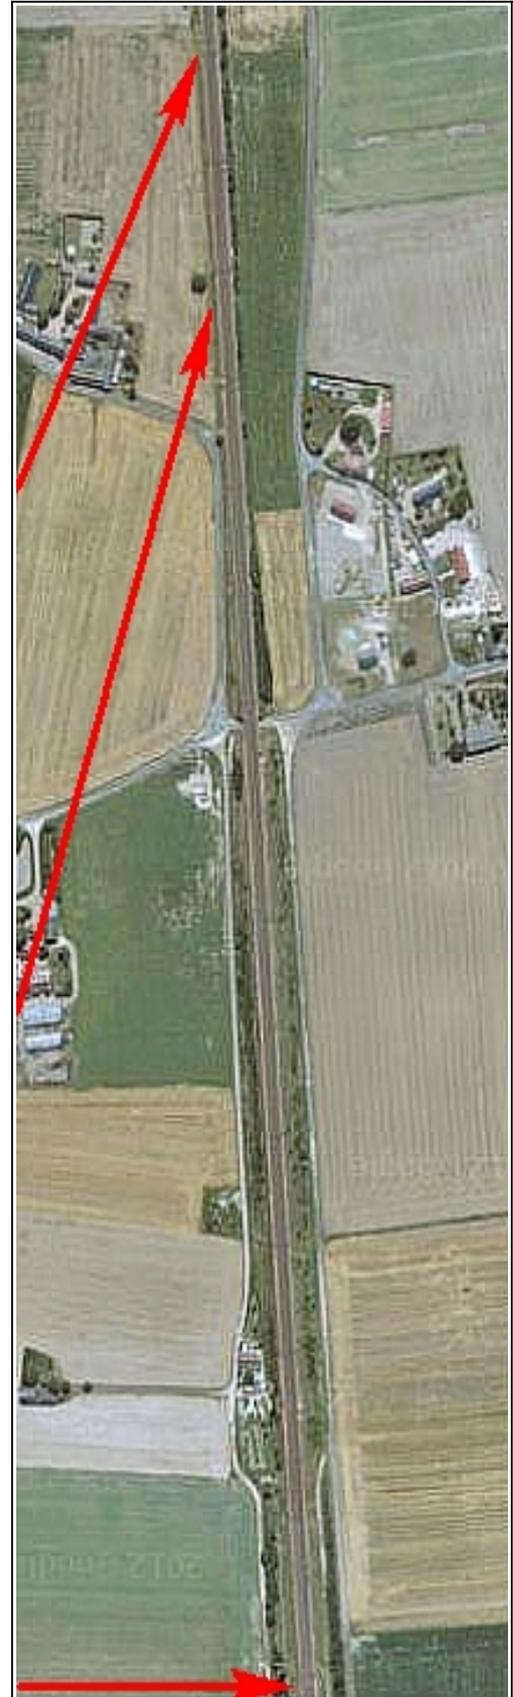
Fig. 5 : Le parcours d'un train sur la voie 1 entre le signal 57 et le lieu de l'accident

Les trois photographies de la figure 5 visualisent la ligne, ainsi que la signalisation rencontrée sur sa voie 1, depuis le signal 57 jusqu'au lieu de l'accident. Elles permettent de constater que les conditions de conduite, notamment en marche à vue, ne présentent pas de difficultés particulières.

Vue 1 - Au PK 274,092 sur la voie 1, le signal 57 en position de sémaphore ordonnant aux conducteurs de s'arrêter, puis de repartir en marche à vue. Dans la voie, les deux balises KVB qui l'équipent.

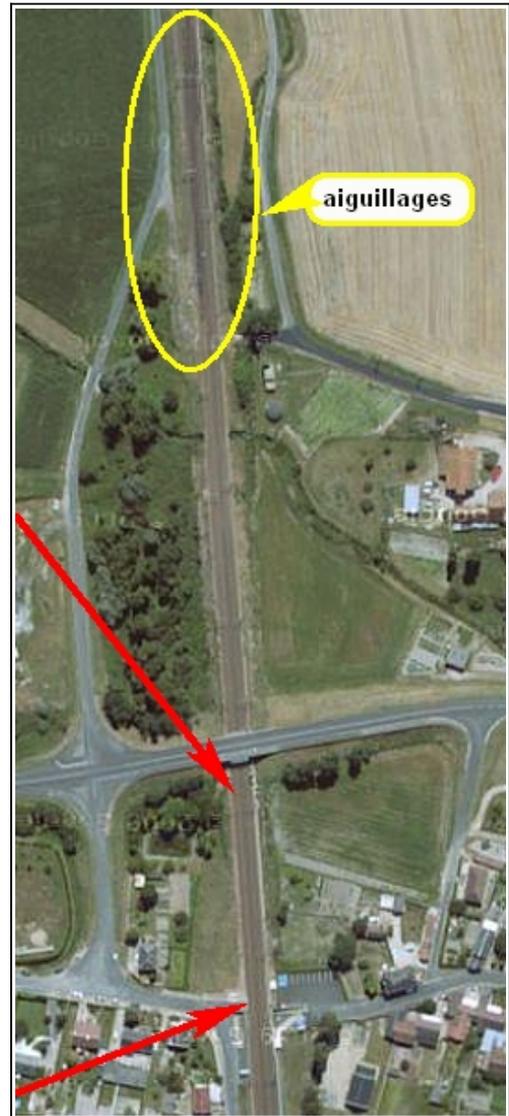
Fig. 6 : La gare de Maillé et le signal 2321 sur la voie 1

Les deux vues de la figure 6 montrent la gare de Maillé et le signal 2321 avant lequel étaient arrêtés les trains n° 468775 et 444701 dans l'attente d'être autorisés à s'engager à contre-sens sur la voie 2 par le biais des aiguillages situés en aval de cette gare.

Vue 1 - Au PK 276 sur la voie 1, soit 600 mètres après le lieu de l'accident, les quais de la gare de Maillé. Au loin, le signal 2321 juste avant le pont surplombant la ligne ferroviaire.
